**1002-C DOĞAL AFETLER ODAKLI SAHA ÇALIŞMASI
ACİL DESTEK PROGRAMI
ARAŞTIRMA SONUÇ RAPORU**

**6 ŞUBAT 2023 DEPREMLERİNDE
MALATYA İLİNDE BULUNAN HASARLI YIĞMA YAPILARIN
KÖŞE GÖÇME MEKANİZMASI
VE
BAŞLICA HASAR MODLARININ İNCELENMESİ**

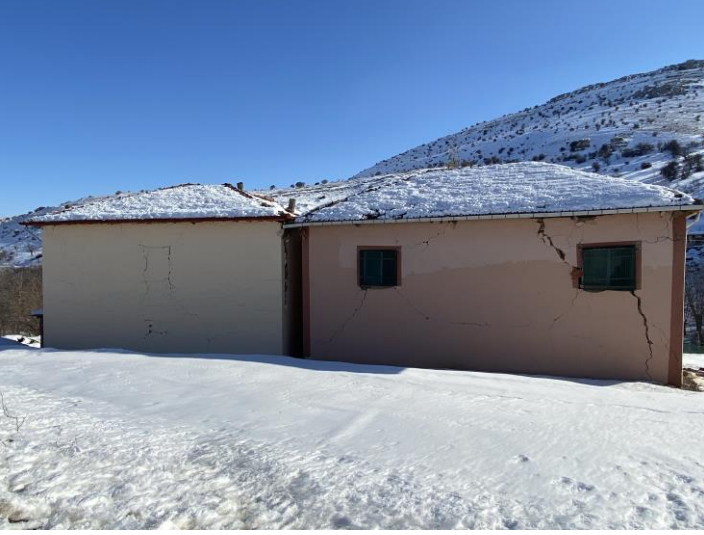
<p><i>Çekildiği konum: D300, 44600 Akçadağ Malatya Türkiye, 38,38479 K, 37,95899 D</i></p> <p><i>Fotoğraflanan nesnenin adı: 2 katlı yığma bir yapı</i></p> <p><i>Değerlendirme:</i> <i>Pencere köşelerinden yaklaşık 45° ilerleyen düzlem içi kesme çatlakları görülmüştür. Sağda pencereden ilerleyen yatay eğilme çatlağı düşey hatıl olmadığından dolayı köşe duvar-duvar birleşim bölgesine kadar ilerlemiştir. Çatı hizasında hatıl kirişin yapılmayıp ahşap çatının doğrudan yığma duvara mesnetlenmesi sonucu yapısal bütünlüğün bozulmasıyla oluşan düzlem içi ve düzlem dışı hasar mekanizmaları sonucu köşe göçme mekanizması tetiklenmiştir.</i></p>

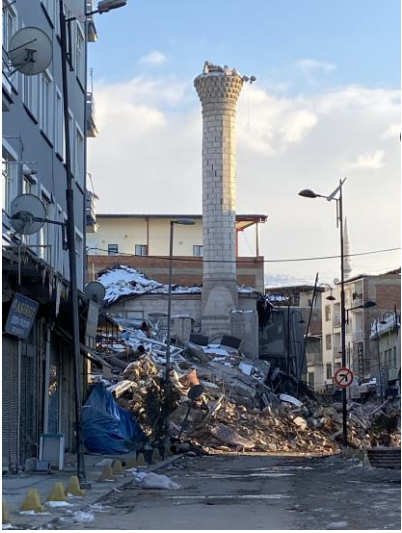
<p><i>Çekildiği konum: İyiliksever Sk. 16D 44100 Battalgazi Malatya Türkiye 38,35237 K, 38,31929 D</i></p> <p><i>Fotoğraflanan nesnenin adı: Yığma olarak inşa edilen cami minaresi</i></p> <p><i>Değerlendirme:</i> <i>Şerefe ve gövde bölümünün birleşiminde gerilme yığılmasından kaynaklı üst parçası yıkılan bir minare görülüyor.</i></p>

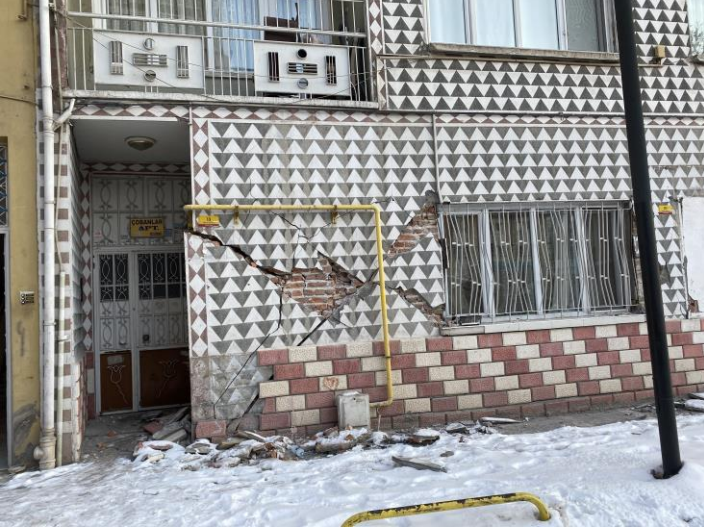
Fotoğraflanan nesnenin adı: 4 katlı yığma bir yapının zemin katı

Bitişik nizamlı ve 4 katlı yığma yapının zemin katında pencere boşluğu ve kapı boşluğu arasında kalan duvar parçasında yatay hareketin duvar parçasına uyguladığı düzlem içi itme-çekme etkisinde oluşan x şeklinde oluşan diyagonal kesme çatlakları. Bu tür düzlem içi mekanizmalar yapıda genellikle göçmeye neden olmaz.

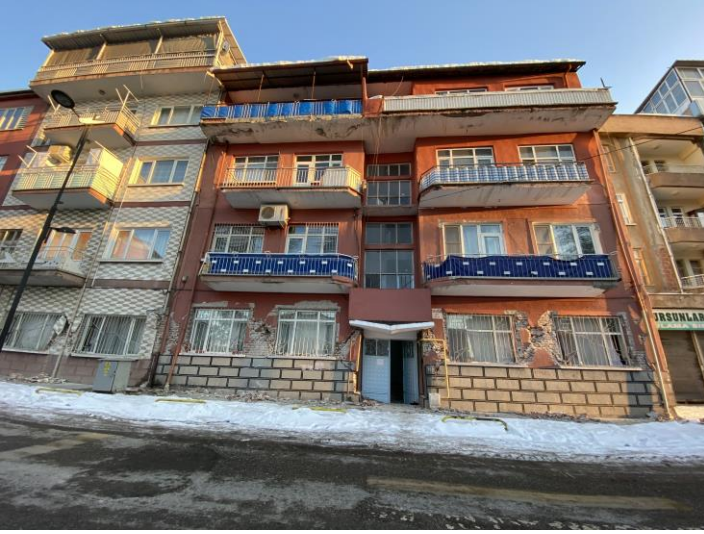
Fotoğraflanan nesnenin adı: 4 katlı yığma bir yapı

Bitişik nizamlı binaların zemin katında bulunan kapı ve pencere boşlukları arasında kalan duvar parçalarında oluşan x şeklindeki diagona kesme çatlakları.

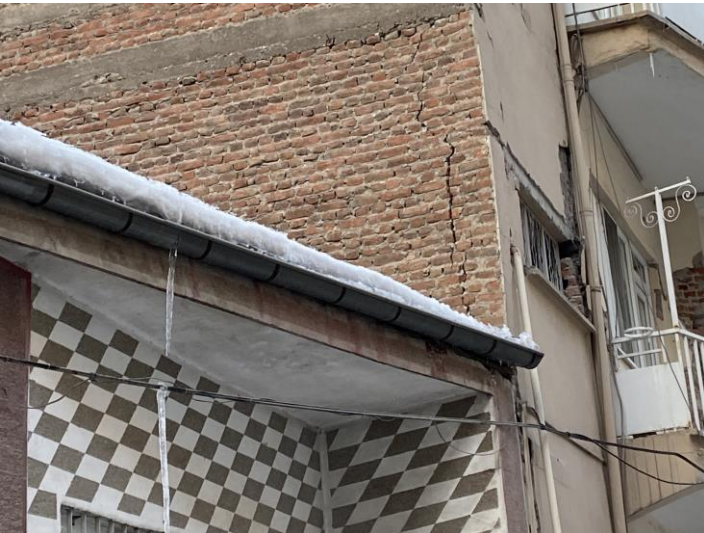
Fotoğraflanan nesnenin adı: 4 katlı yığma bir yapı

Bitişik nizamlı ve kat sayısı aynı olmayan iki yığma yapı görülüyor. Öndeki yapının çatı hizasının bittiği yerden itibaren arkadaki binanın birbirine dik cephe duvarlarında gerçekleşen düzlem dışı hasara bağlı oluşan köşe göçme mekanizması tetiklenmiştir. Binaların arasındaki mimari düzensizlikler ve taşıyıcı elemanların yatay ve düşey süreksizliği düzlem dışı göçme ve köşe göçme mekanizmalarını tetiklemektedir. Arkadaki binada pencere üst hizasında uygulanan yatay hatillar kutu tipi davranış sayesinde yapısal bütünlüğü korumuştur. Bunun yanı sıra köşe göçme mekanizmasının kat boyunca ilerlemesini önleyerek cephe birleşim yerindeki göçmeyi önlemiştir.

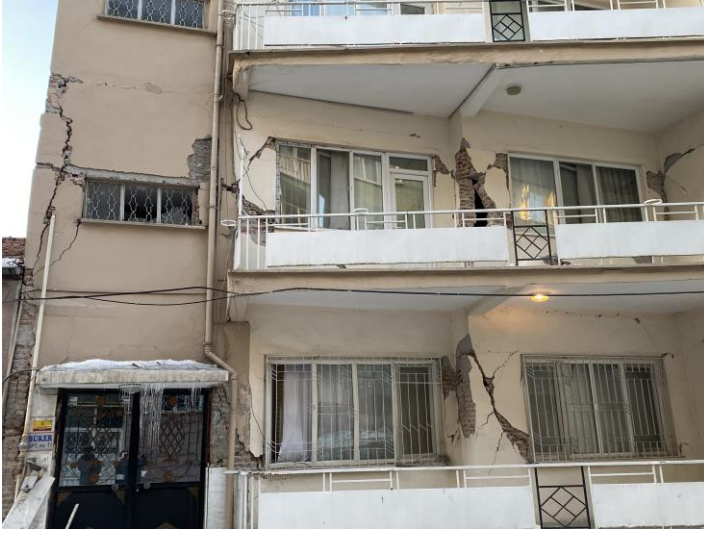
Fotoğraflanan nesnenin adı: 4 katlı yığma bir yapı

Dört katlı yığma yapının zemin ve birinci katında pencere boşlukları arasında kalan duvar parçalarında görülen kesme çatlakları. Bu duvar parçalarındaki çıkıntılardan dolayı köşe göçme mekanizmaları oluşmuştur. Bunun yanı sıra, yapının birinci kat hizasında ana giriş kapısının sol tarafında ise düzlem dışı oluşan bir başka hasar görülmüştür.

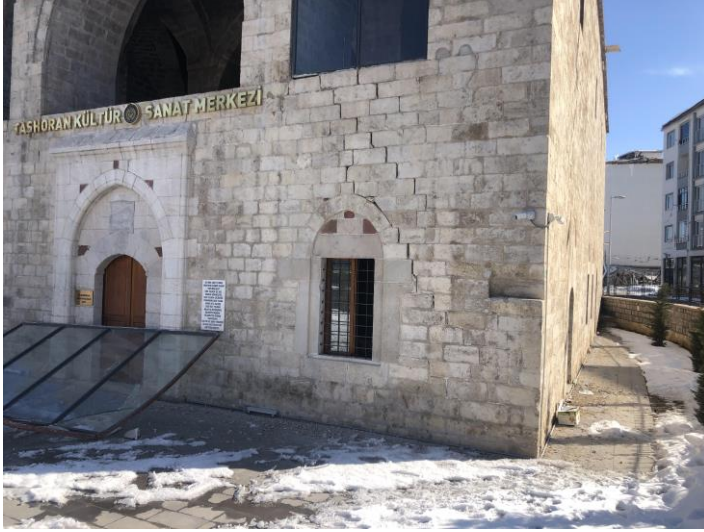
Fotoğraflanan nesnenin adı: Taşhoran Kültür ve Sanat Merkezi

Giriş kapısı üzerinde üstkemer şekilli oldukça büyük cephe penceresi yere düşmüştür. Bu durum taşıyıcı sistem hasarı olmasa da, camın ağırlığı ve düştüğü kat göz önüne alındığında bu tip elemanların bağlantı kalitesinin oldukça önemli olduğu görülmüştür. Bunun yanı sıra, sağ ön cephede duvarı oluşturan taş blokların birleşim yerlerinde diyagonal kesme hasarları oluşmuştur.

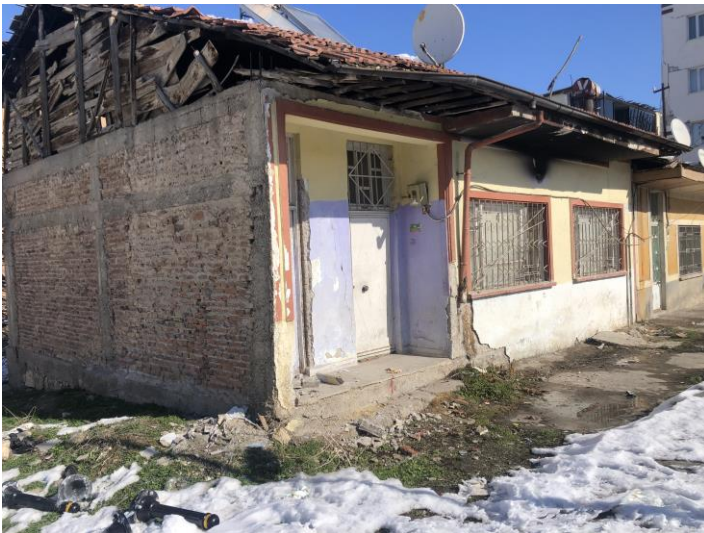
Fotoğraflanan nesnenin adı: Tek katlı yığma yapı

Tek katlı kuşatılmış yığma yapı örneği görülmüştür. Düşey ve yatay hatıllar sayesinde deprem kaynaklı oluşan kılcal çatlaklar ilerlemiş ve yapıda ciddi hasarlar oluşmamıştır.

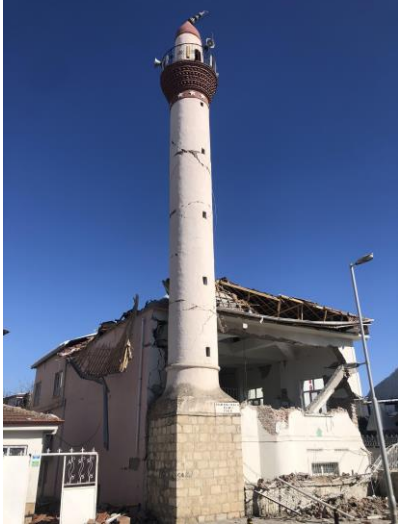
Fotoğraflanan nesnenin adı: Samanlıoğlu Camii

Düşey taşıyıcı sistemi yığma olan bir cami örneği görülüyor. Öncelikle ön cephe duvarında yatay yönde oluşan eğilme etkisi duvarların dikey stabilitesini bozarken, düşey yönde oluşan eğilme etkisi ise duvar orta bölgesinde düzlem dışı dönme hasarı oluşturmuş ve duvar orta bölgesinde oluşan mafsallaşma sonucu göçme gerçekleşmiştir. Minarede görülen yatay ve diyagonal kesme çatlakları oldukça geniş olmakla birlikte minarenin çevresini neredeyse sarmıştır. Bu çatlakların duvar en kesit boyunca ilerlemesiyle minarenin kendi ağırlığını bile taşıyamayacağı ve her an göçebileceği düşünülmektedir.

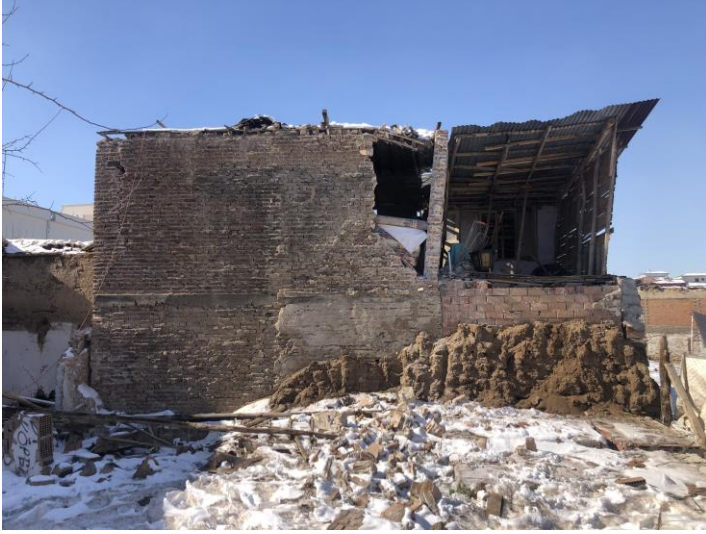
Fotoğraflanan nesnenin adı: 2 katlı yığma yapı

Görülen iki katlı yığma yapıda çatı ve diafram eksikliğine bağlı göçme mekanizması, düzlem dışı eğilme mekanizmasına bağlı duvar parçasında göçme (solda), bölme duvarda topuk eğilmesi (ortada), düzlem içi kesme hasarına bağlı duvar göçmesi (ortada) görülmektedir.

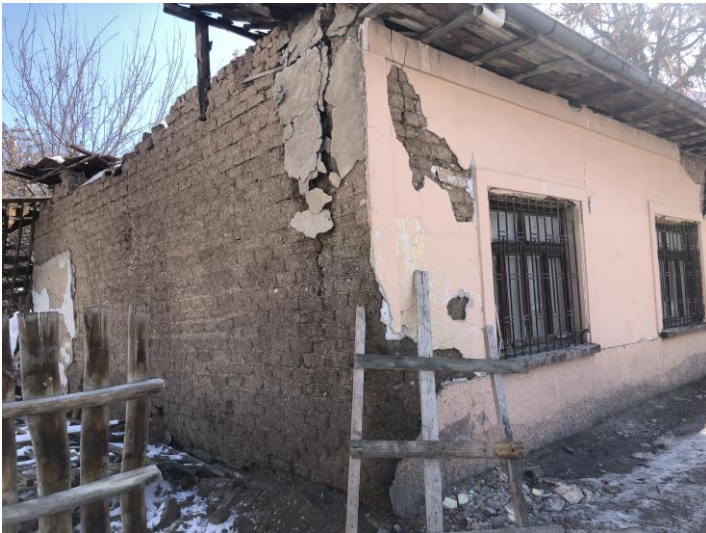
Fotoğraflanan nesnenin adı: Tek katlı yığma yapı

Sağda pencereden ilerleyen yatay eğilme çatlağı düşey hatlı olmadığından dolayı köşe duvar-duvar birleşim bölgesine kadar ilerlemiştir. Çatı hizasında hatlı kirişin yapılmayıp ahşap çatının doğrudan yığma duvara mesnetlenmesi sonucu yapısal bütünlüğün bozulmasıyla oluşan düzlem içi ve düzlem dışı hasar mekanizmaları sonucu köşe göçme mekanizması tetiklenmiştir.

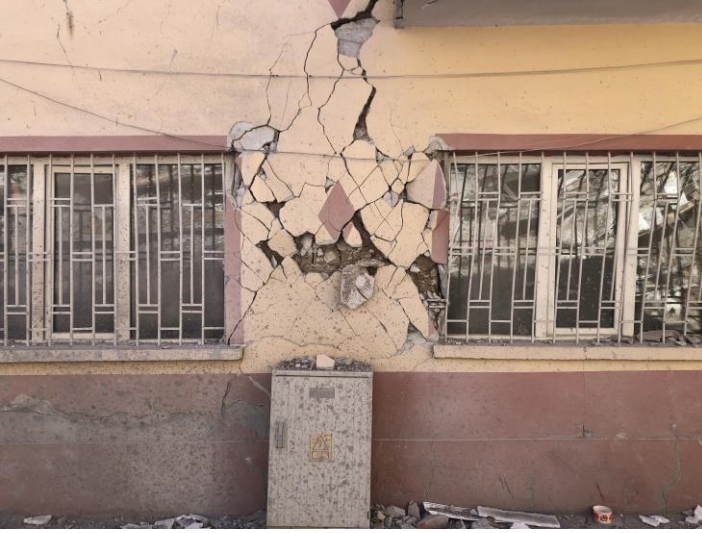
Fotoğraflanan nesnenin adı: İki katlı yığma yapı

Pencere arasında kalan duvar parçasında deprem kaynaklı itme-çekme etkisinde oluşan diyagonal kesme çatlakları görülüyor.

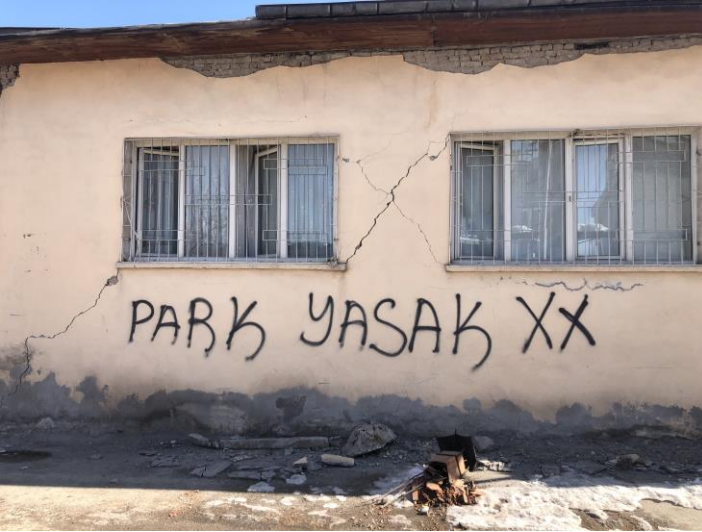
Fotoğraflanan nesnenin adı: Tek katlı yığma yapı

Pencere arasında kalan duvar parçasında oluşan x şeklindeki tipik kesme çatlakları. Muhtemel zemin çökmesi ya da temel hatasından kaynaklanan, duvar sol bölgesinde pencerenin hemen altında gerçekleşen yaklaşık 45° ile ilerlemiş kesme çatlakları.

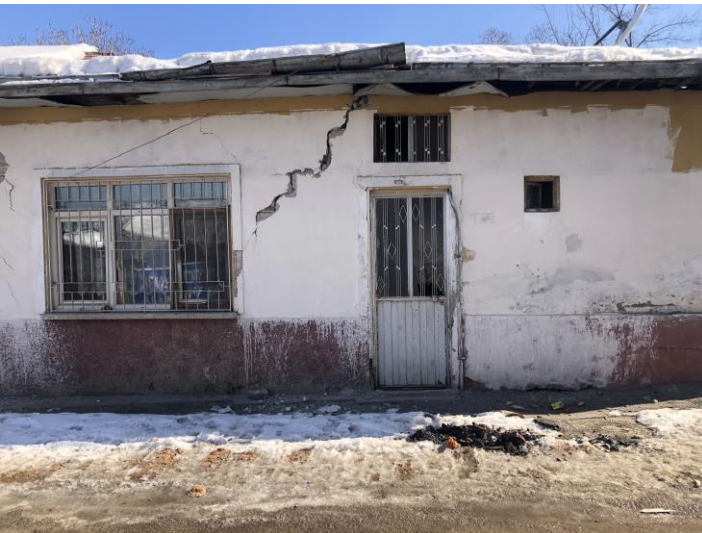
Fotoğraflanan nesnenin adı: Tek katlı yığma yapı

Tek katlı yığma yapıda pencere solunda görülen kesme çatlakları. Pencere sağ tarafından çatı hizasına kadar ilerlemiş derin kesme çatlakları. Döşemede rijit diafram etkisinin yetersizliğinden kaynaklı oluşan hasar mekanizması.

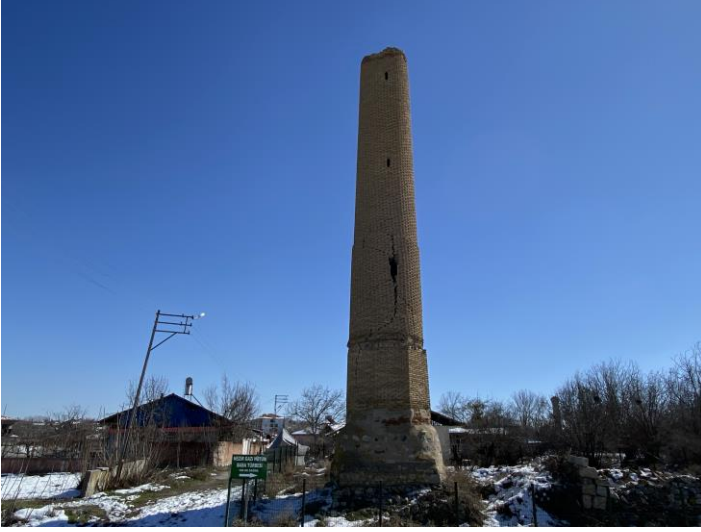
Fotoğraflanan nesnenin adı: Yığma olarak inşa edilmiş bir minare

Minarenin orta bölgesinde oluşan düşey derin çatlaklar görülüyor. Bu derin çatlakların uç kısımlarında ise dönmeden kaynaklı bağlantı harçlarında yenilmeler ve tuğlaların sıyırılması görülüyor.

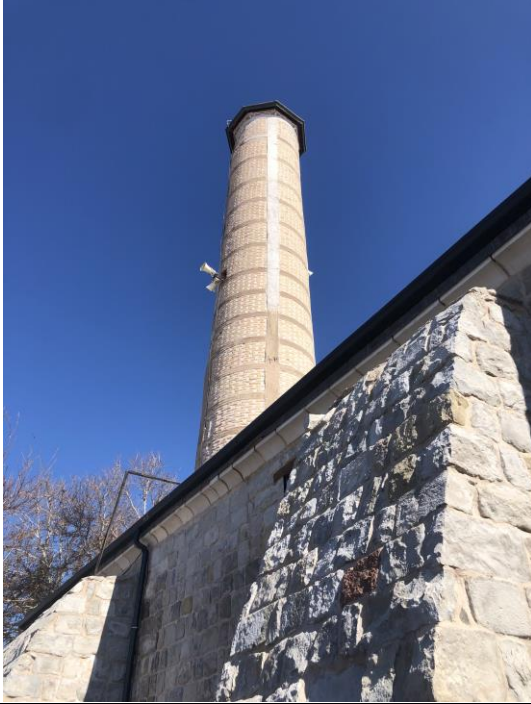
Fotoğraflanan nesnenin adı: Ulu Cami

Daha önce karbon fiber tekstil ile güçlendirilmiş minare örneği. Minarede göçmeye neden olabilecek hasar görünmüyor. Bazı bölgelerinde belli belirsiz lokal kılcal harç çatlakları görülüyor.

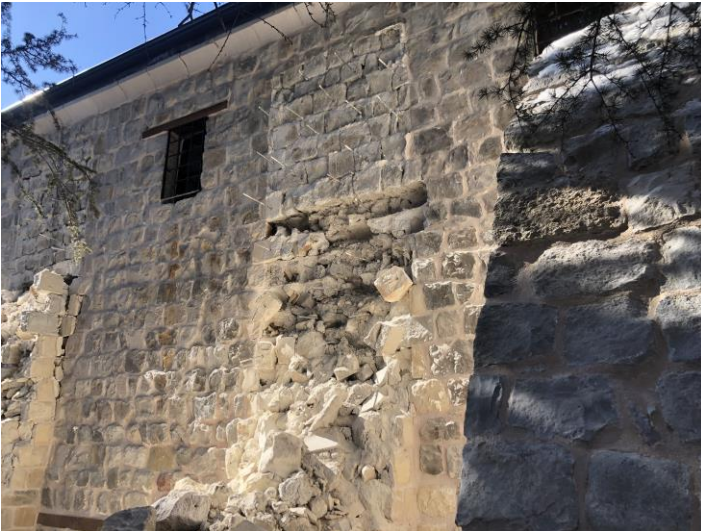
Fotoğraflanan nesnenin adı: Ulu Cami

Duvarlarda gerçekleşmesi muhtemel düzlem dışı göçmeleri önlemek amacıyla yapılmış düzenli örme taş sistemli payandalarda göçme gerçekleşmesi. Payandaların tümünde ciddi hasarlar oluşmamıştır. Bununla birlikte bazılarında ana duvarla bağlantı noktasında aderans kayıpları ve örme taşmalarda lokal gerçekleşen kopmalar varken (solda), bazıları ise tamamen yıkılmıştır. Ana duvara çakılan ankraj çubuklarının düzleminde herhangi bir eğrilik olmaması bu çubukların deprem anında payanda duvarı yeterince tutmadığını göstermektedir.

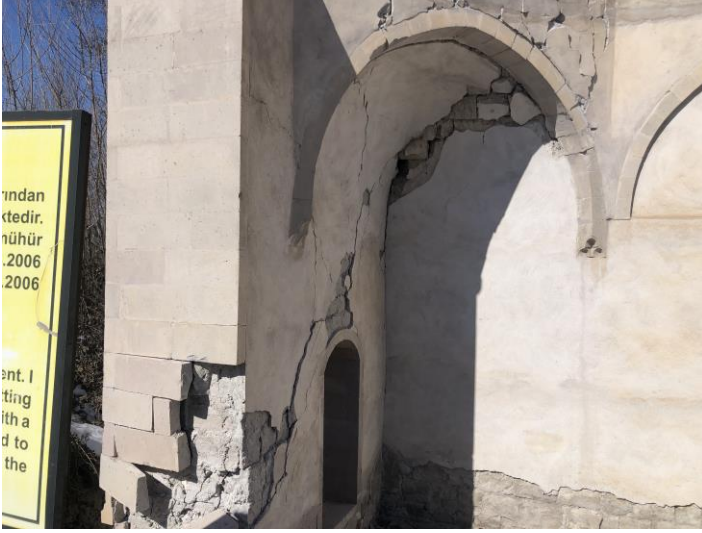
Fotoğraflanan nesnenin adı: Sütlu Minare Cami

Yapıda solda minare tabanından başlayan kesme çatlaklarının diyagonal şekilde ilerleyerek ortada kemer yapının duvarında bozulmalara yol açması. Ayrıca düşey ve yatay süreksizlere örnek olarak yapıdaki blokların düzensizliği ve ortada duran kemerin konumu açısından kaynaklı dönmeye maruz kalarak ağır hasar görmesi.

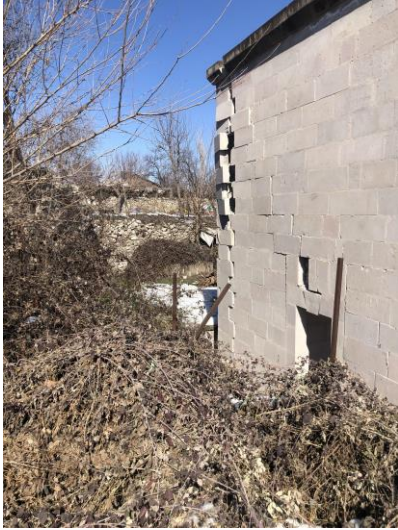
Fotoğraflanan nesnenin adı: Sütlu Minare Cami

Solda düzlem dışı davranışlar sonucu gerçekleşen köşe göçme mekanizması görülüyor. Ortada pencere boşluğu ve sol üst köşe arasında diyagonal yönde taşların arasında kalan harçta kesme çatlakları.

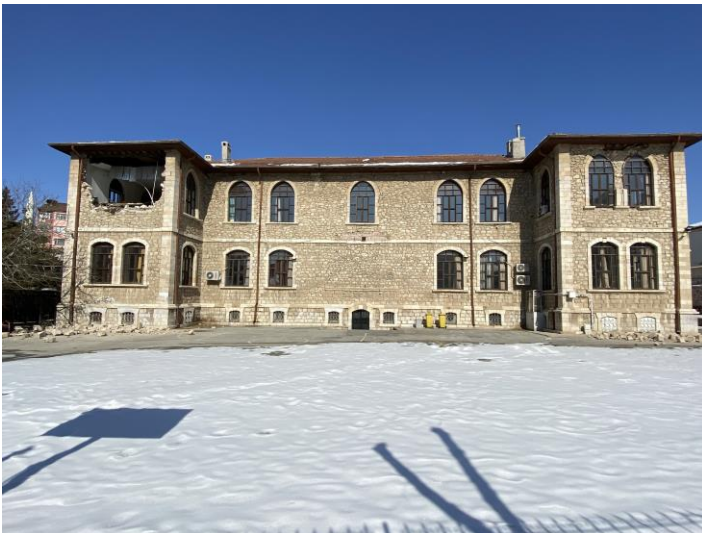
Fotoğraflanan nesnenin adı: Gazi İlkokulu

Sol tarafta düzlem dışı davranışın tetiklediği moment etkisinde gerçekleşen cephe göçmesi görülüyor. Sağda ise yetersiz çatı duvar bağlantısından dolayı tuğlaların bu bölgelerden koparak düşmesi görülüyor.

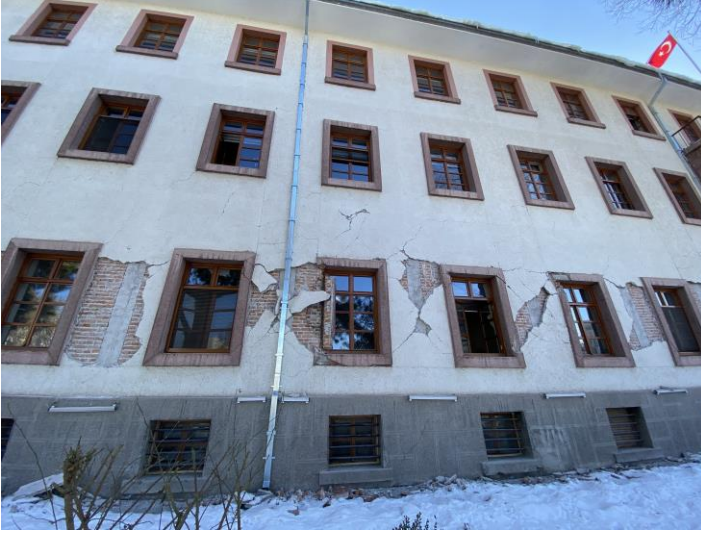
a) Yığma yapıların özellikle zemin katlarında gerçekleşen tipik kesme hasarı. Pencereleer arasında kalan duvar boşluklarında itme-çekme etkisi neticesinde oluşan X şeklinde oluşan diyagonal kesme çatlakları. Cephede bulunan boşlukların düşey ve yatay konumda hizalı ve düzenli olması ve kuşatma hatılları sayesinde burada oluşan çatlaklar kontrollü ilerleyerek bu cephede herhangi bir göçmeyle sonuçlanmamıştır.

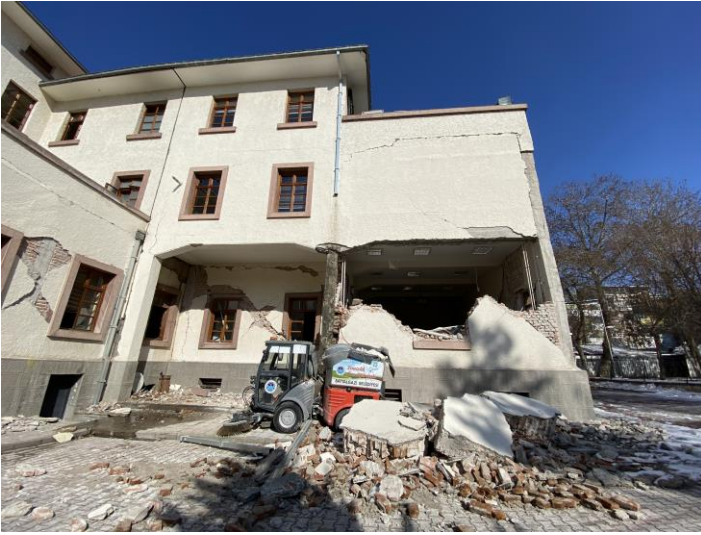
b) Yapının solunda ve orta bölgesinde pencereler arasında kalan duvar parçasında diyagonal kesme çatlakları oluşmuştur. Bunun yanı sıra yığma duvar ve düşey ve yatay hatıllar arasında doğrusal bağlantı çatlakları oluşmuştur. Yapının sağ tarafında ise yatay yönde oluşan eğilme etkisi duvarın dikey stabilitesini bozarken, düşey yönde oluşan eğilme etkisi ise duvar orta bölgesinde düzlem dışı dönme hasarı oluşturmuştur. Bu dönme hasarıyla ortaya çıkan çatlaklar, düzlem içi davranış sonucu oluşan X şeklindeki diyagonal kesme çatlaklarıyla duvar en kesiti boyunca birleşmiştir. Neticede duvar orta bölgesinde oluşan mafsallaşma sonucu göçme gerçekleşmiştir.

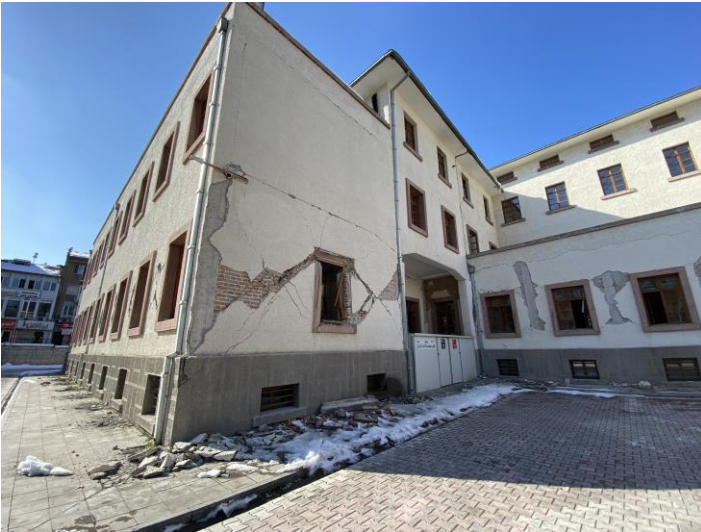
c) Yapının solunda ve sağda pencerelerin arasında kalan duvar parçasında tipik kesme çatlakları oluşmuştur. Pencereleer yatay ve düşey yöndeki dağılım düzeni ve yatay ile düşey hatılların varlığı bu çatlakların yapı boyunca ilerlemesini engellenmiştir.

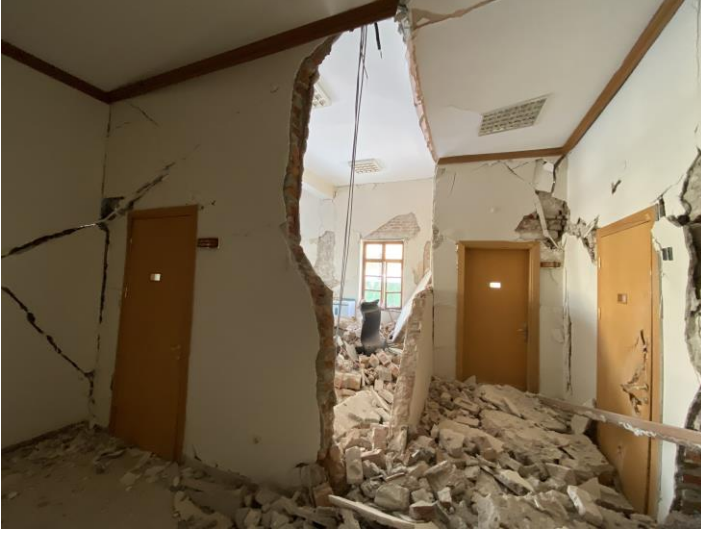
a) Yapının iç kısımlarında duvarlarda oluşan ciddi çatlaklar ve göçmeler var. Öncelikle kapı boşluklarından üst kat döşemesine uzanan ciddi çatlaklar görülüyor. Solda oldukça geniş ve derin kesme çatlakları görülüyor. Orta bölgede iki duvarın köşe göçme mekanizması ve sağdaki duvarın düzlem dışı göçmesi dikkat çekiyor. Bu göçmelerin temel nedeninin i) oldukça büyük duvar yüksekliğine rağmen yatay hatlı uygulamasının olmaması, ii) planda oda, koridor ya da kapı boşluğu gibi bölmelerin düzensiz olması, iii) yığma duvarların yapı iç kısmında süreksiz olması gösterilebilir.

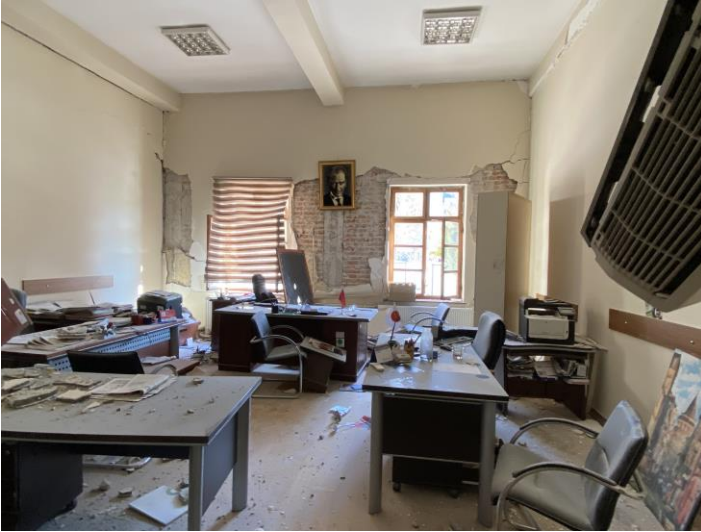
b) Bu kısmın az hasarlı olarak sayılabileceği sıva ve alçı çatlakları. Karşıda yığma duvarda çok ince kılcal, ilerlememiş çatlaklar görülüyor.

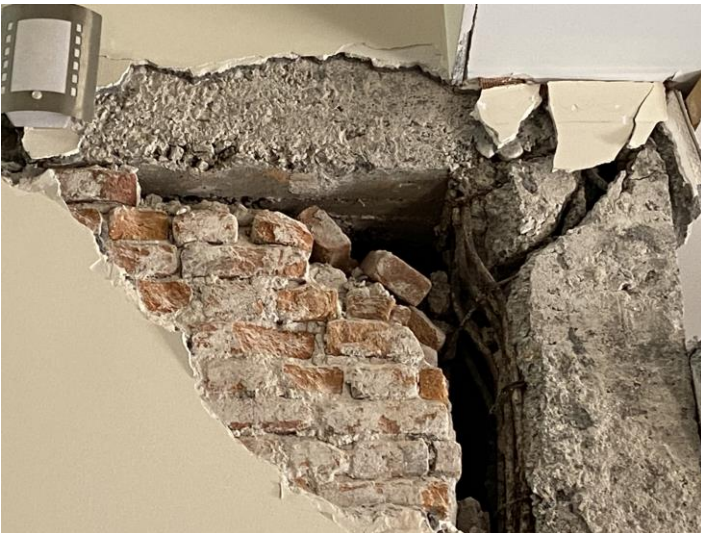
c) Düşey ve yatay hatlıın birleşim bölgesinde gerçekleşen ağır kesme hasarı. Etriyeler açılmış, boyuna donatılar akmıştır.

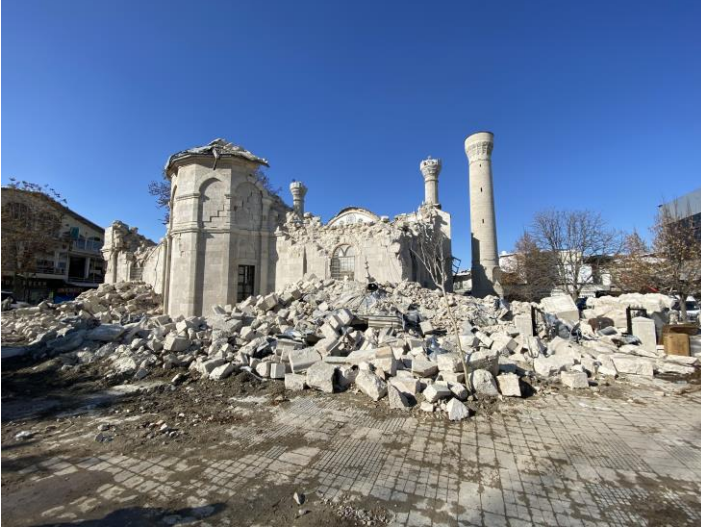
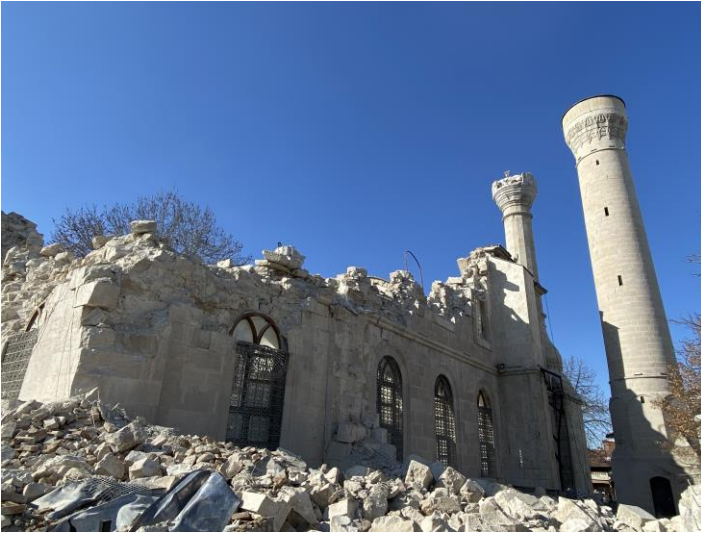
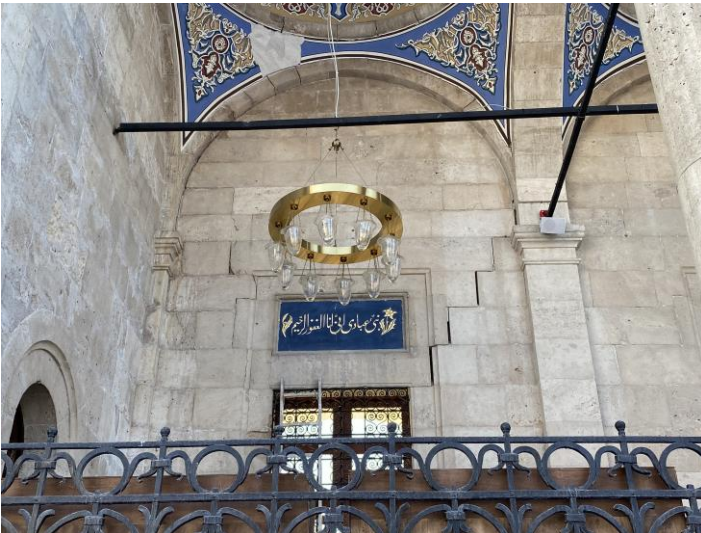
Yığılma cami yapıda göçme gerçekleşmiştir. Yapıda olan düzensizliklerden kaynaklı gerilme yığılmaları, kemerli ve kubbeli yapıların mesnetlerindeki dönmeler ve yatay ve çapraz gergi olmayışı gibi durumların düzlem dışı eğilme ve devrilme mekanizmaları tetikleyerek göçmeye neden olduğu düşünülmektedir. Bunun yanı sıra, düzlem içi davranışta ise diyagonal çekme çatlakları, düzlem içi eğilmeden kaynaklı topuk ezilmesi, bağlantı harcında gerçekleşen merdiven şeklinde oluşan diyagonal kesme çatlakları ve kesme etkisinden kaynaklı yatay kayma çatlakları caminin zemin kat duvarlarında görülmüştür. Minarelerin ayakta kalan gövdelerinde çapraz ve dikey çatlaklar görülürken, birinci şerefe ve gövde birleşim yerindeki muhtemel gerilme yığılmalarından kaynaklı göçmeler gerçekleştiği tahmin edilmektedir.

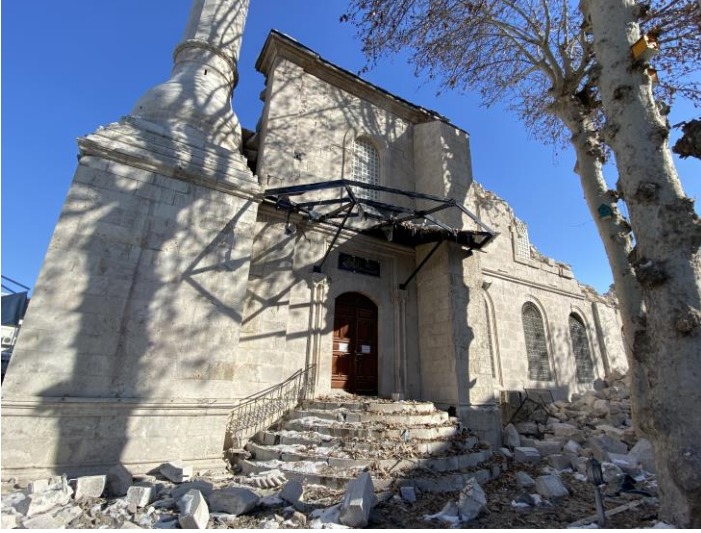
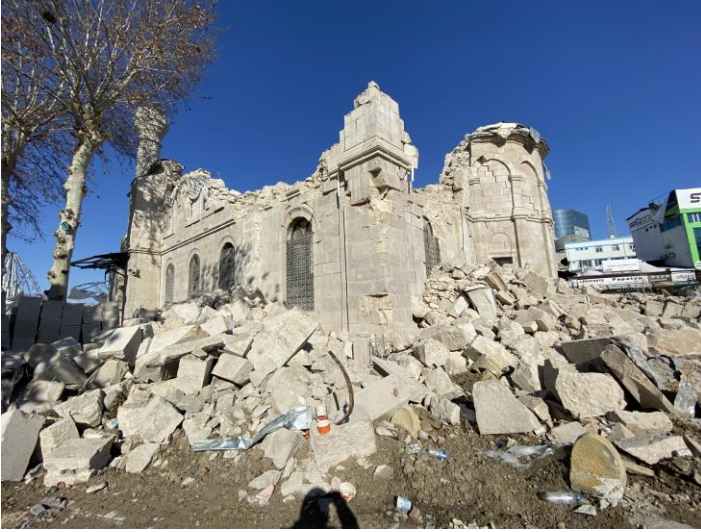
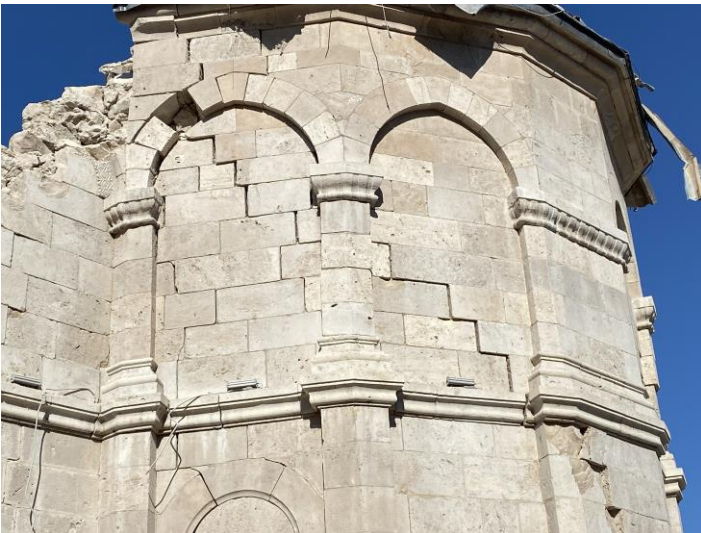
Yığma cami yapıda göçme gerçekleşmiştir. Yapıda olan düzensizliklerden kaynaklı gerilme yığılmaları, kemerli ve kubbeli yapıların mesnetlerindeki dönmeler ile yatay ve çapraz gergi olmayışı gibi durumların düzlem dışı eğilme ve devrilme mekanizmaları tetikleyerek göçmeye neden olduğu düşünülmektedir. Bunun yanı sıra, düzlem içi davranışta ise diyagonal çekme çatlakları, düzlem içi eğilmeden kaynaklı topuk ezilmesi, bağlantı harcında gerçekleşen merdiven şeklinde oluşan diyagonal kesme çatlakları ve kesme etkisinden kaynaklı yatay kayma çatlakları caminin zemin kat duvarlarında görülmüştür. Minarelerin ayakta kalan gövdelerinde çapraz ve dikey çatlaklar görülürken, birinci şerefe ve gövde birleşim yerindeki muhtemel gerilme yığılmalarından kaynaklı göçmeler gerçekleştiği tahmin edilmektedir.

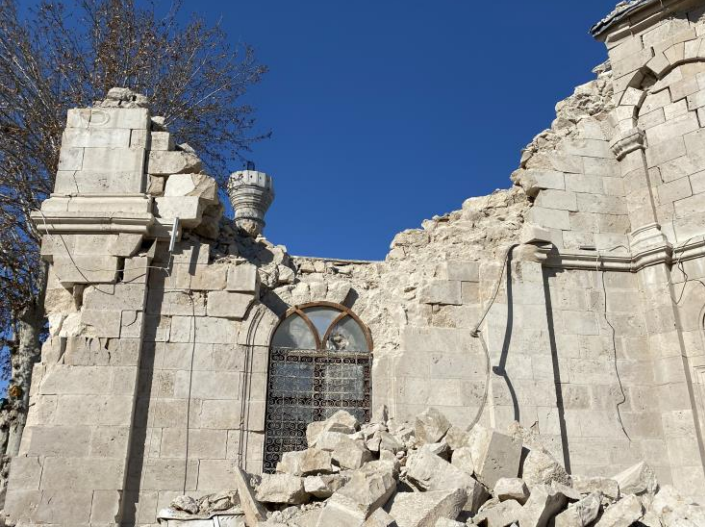
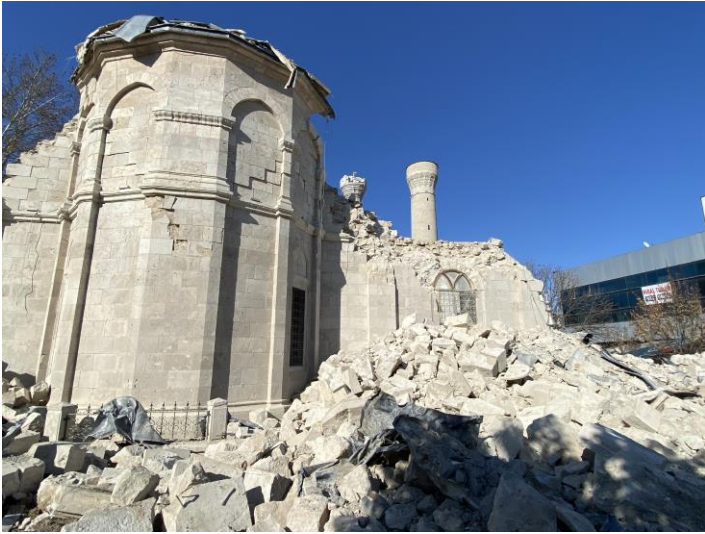
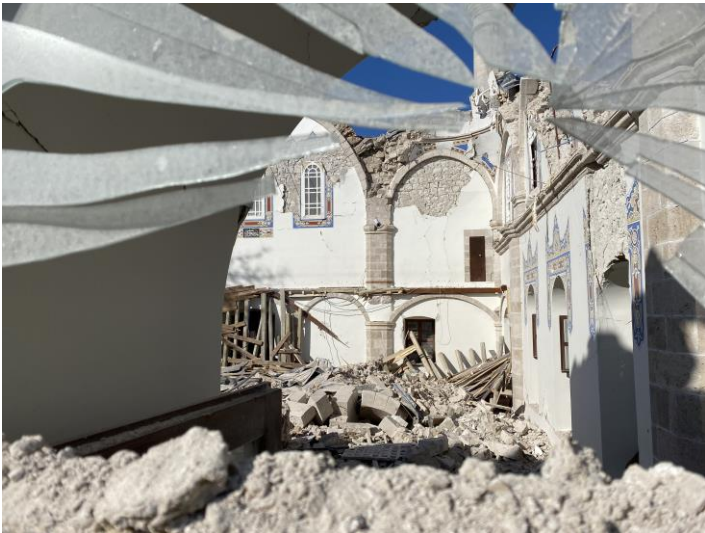
Yığılma cami yapıda göçme gerçekleşmiştir. Yapıda olan düzensizliklerden kaynaklı gerilme yığılmaları, kemerli ve kubbeli yapıların mesnetlerindeki dönmeler ve yatay ve çapraz gergi olmayışı gibi durumların düzlem dışı eğilme ve devrilme mekanizmaları tetikleyerek göçmeye neden olduğu düşünülmektedir. Bunun yanı sıra, düzlem içi davranışta ise diyagonal çekme çatlakları, düzlem içi eğilmeden kaynaklı topuk ezilmesi, bağlantı harcında gerçekleşen merdiven şeklinde oluşan diyagonal kesme çatlakları ve kesme etkisinden kaynaklı yatay kayma çatlakları caminin zemin kat duvarlarında görülmüştür. Minarelerin ayakta kalan gövdelerinde çapraz ve dikey çatlaklar görülmürken, birinci şerefe ve gövde birleşim yerindeki muhtemel gerilme yığılmalarından kaynaklı göçmeler gerçekleştiği tahmin edilmektedir.

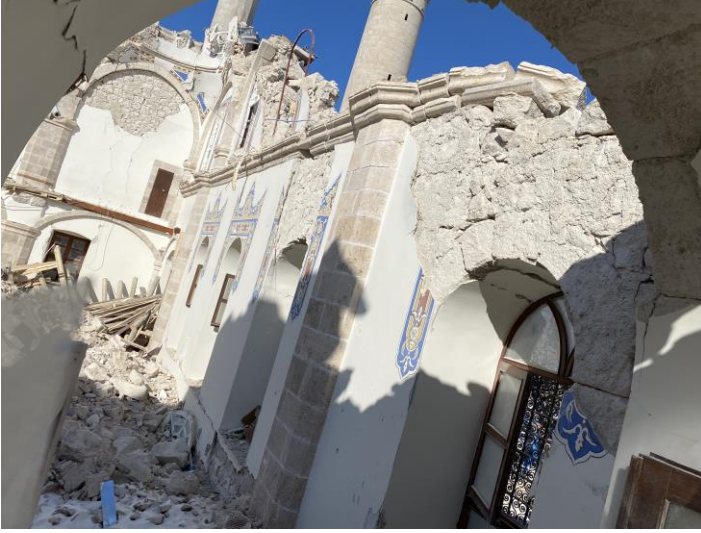
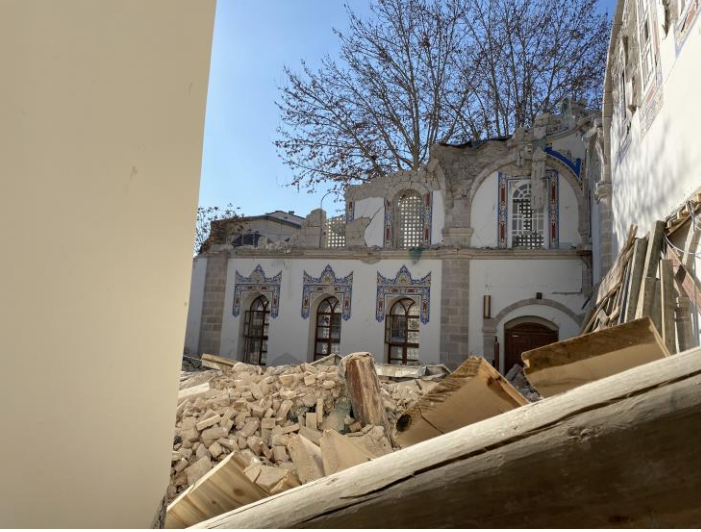
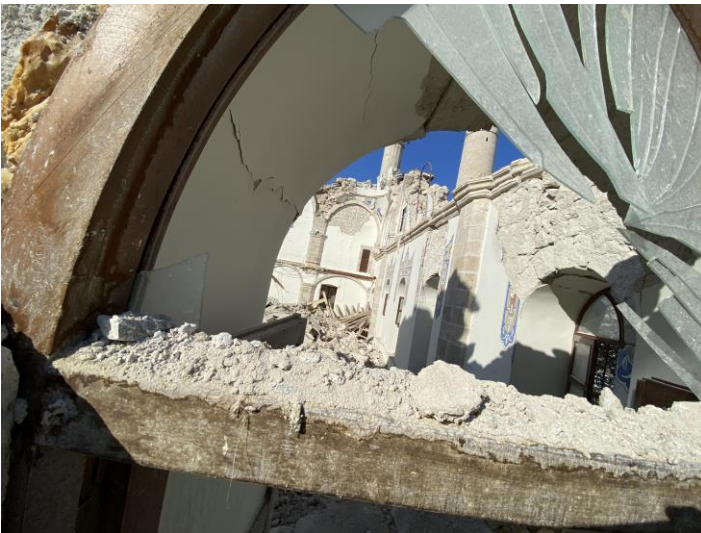
Yığılma cami yapıda göçme gerçekleşmiştir. Yapıda olan düzensizliklerden kaynaklı gerilme yığılmaları, kemerli ve kubbeli yapıların mesnetlerindeki dönmeler ve yatay ve çapraz gergi olmayışı gibi durumların düzlem dışı eğilme ve devrilme mekanizmaları tetikleyerek göçmeye neden olduğu düşünülmektedir. Bunun yanı sıra, düzlem içi davranışta ise diyagonal çekme çatlakları, düzlem içi eğilmeden kaynaklı topuk ezilmesi, bağlantı harcında gerçekleşen merdiven şeklinde oluşan diyagonal kesme çatlakları ve kesme etkisinden kaynaklı yatay kayma çatlakları caminin zemin kat duvarlarında görülmüştür. Minarelerin ayakta kalan gövdelerinde çapraz ve dikey çatlaklar görülürken, birinci şerefe ve gövde birleşim yerindeki muhtemel gerilme yığılmalarından kaynaklı göçmeler gerçekleştiği tahmin edilmektedir.

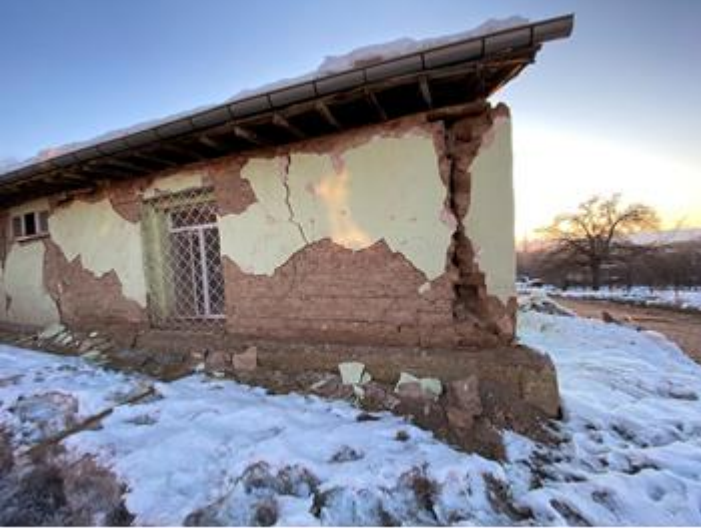
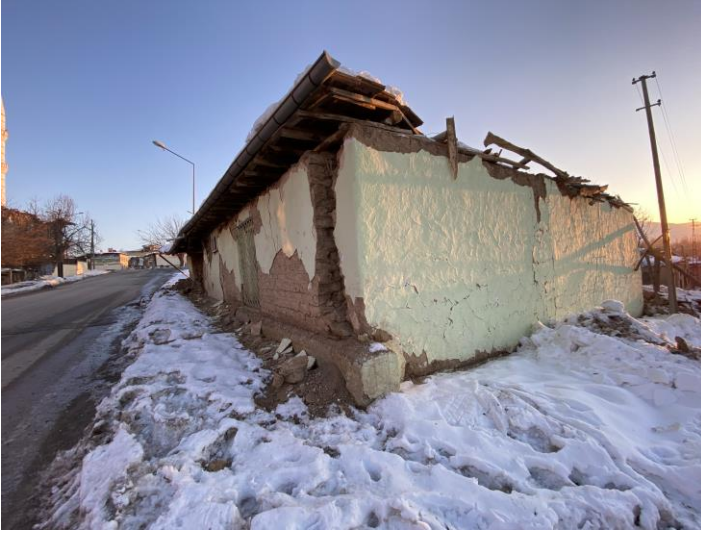
Fotoğraflanan nesnenin adı: Tek katlı yığma yapı

Tek katlı yığma yapıda çatı sistemi ve taşıyıcı duvarlar arasında yetersiz bağlantı görülüyor. Yapının ön duvarında düzlem dışı eğilmeden kaynaklı göçme gerçekleşmiştir.

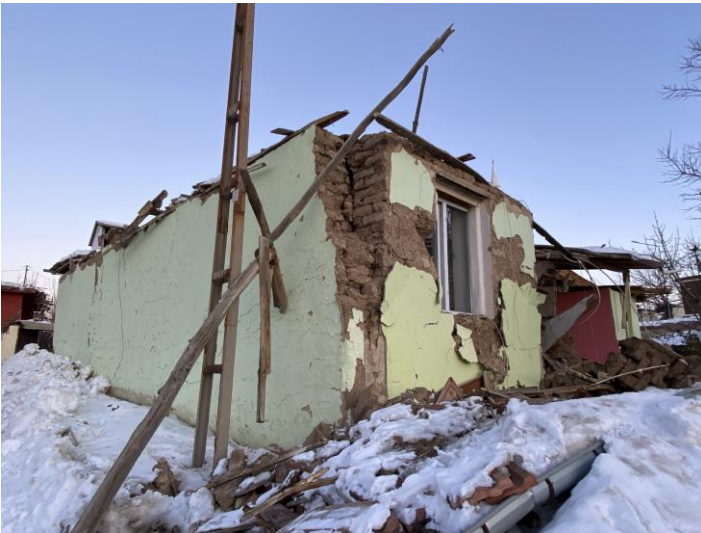
Fotoğraflanan nesnenin adı: Tek katlı yığma yapı

Yetersiz çatı-duvar birleşim detayı görülen tek katlı yığma yapı. Köşe göçme mekanizması başlamış ve üst köşeden ayrılan tuğla parçaları görülüyor.

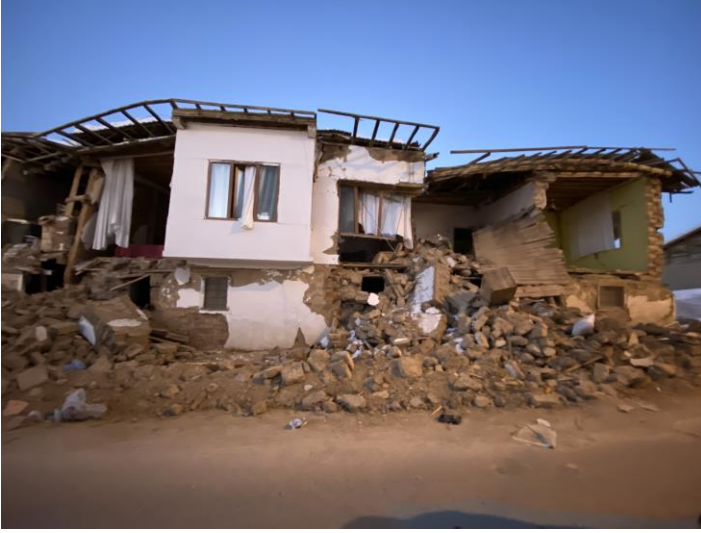
Fotoğraflanan nesnenin adı: İki katlı yığma yapı

Yetersiz çatı-duvar birleşim detaylı, planında düzensizlikler yer alan ve pencere yerleşimlerinin asimetrik olduğu iki katlı bir yığma yapı görülmüyor. Ortada yer alan pencere boşluğunun sağında köşe göçme mekanizması gerçekleşmiştir. Yapının sağ tarafında ise ön cephe duvarının parça şeklinde ya da tümüyle ortogonal duvardan ayrılarak göçtüğü ve tuğla elemanların delaminasyonu görülmüyor. Duvar-duvar ya da duvar-diyafram bağlantısının zayıflığı, yığma tuğla ve yapıstırıcı harcın kalitesizliği, yatay ya da çarpaz gergi elemanlarının olmayışı ve büyük pencerelerin yapı köşelerine yakın olması gibi durumlar can kaybıyla sonuçlanabilecek bu cephesel göçmeye neden olabilecek başlıca yetersizlik ve kusurlar olarak düşünülüyor.

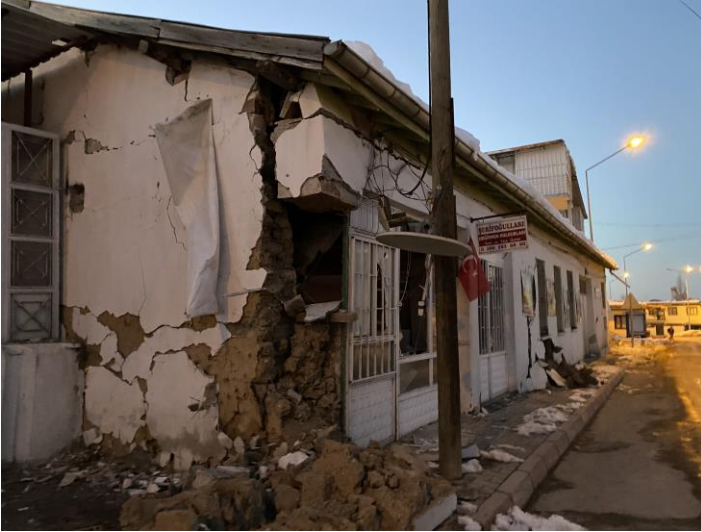
Fotoğraflanan nesnenin adı: Tek katlı yığma yapı

Tek katlı yığma yapının köşe birleşim bölgesinde gerçekleşen göçme hasarı görülmüyor. Ön cephe pencerelerin üzerine yatay hatlı uygulaması varlığı bu cephede göçmeyi engellemiştir. Çatı ise bu hatlı üzerine örülen yaklaşık 40-50 cm'lik bir duvara oturtulmuştur. Çatı ve yapının ayrı hareketi sonucu çatının oturduğu sol ve ön duvarlarda yatay çatlaklar oluşmuştur. Bu çatlaklara neden olan hareket yapının ön cephesinde düzlem içi çatlaklara neden olurken, yapının sol duvarında düzlem dışı göçme hasarının başlamasına neden olmuştur.

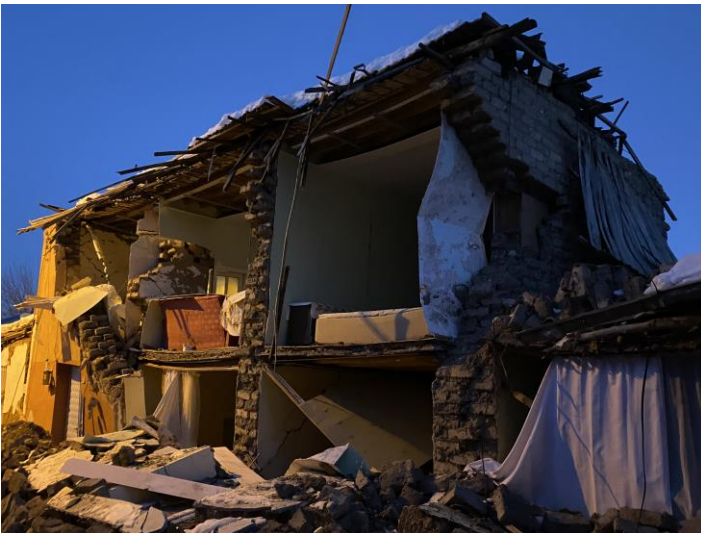
Fotoğraflanan nesnenin adı: İki katlı yığma yapı

Yapının ön cephe duvarının parça şeklinde ya da tümüyle ortogonal duvarlardan ayrılarak göçtüğü ve tuğla elemanların duvardan ayrılması görülmüyor. Yapının sağ duvarında kapatılan pencere boşluğu yerine örülen duvar parçası ve mevcut duvar arasında aderans gerçekleşmemiştir. Kapatılan boşluğun sol üst ve alt köşesinden ilerleyen diyagonal çatlak üzerinde yer alan duvar parçaları yapıstırma harcının yetersizliği nedeniyle deprem hareketi ve kendi ağırlıkları nedeniyle duvardan ayrılarak göçmüştür. Duvar-duvar ya da duvar-diyafram bağlantısının zayıflığı, yığma tuğla elemanın ve yapıstırıcı harcın kalitesizliği, yatay ya da çarpaz gergi elemanlarının olmayışı ve büyük pencerelerin yapı köşelerine yakın olması gibi durumlar can kaybıyla sonuçlanabilecek bu cephesel göçmeye neden olabilecek başlıca yetersizlik ve kusurlar olarak düşünülüyor.

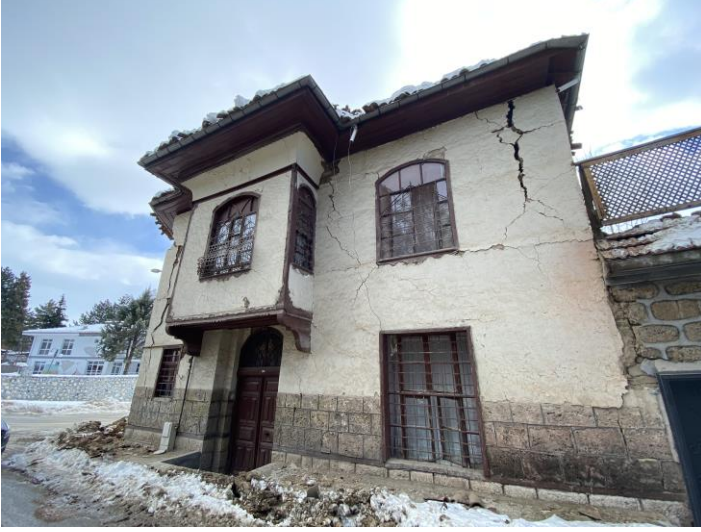
Fotoğraflanan nesnenin adı: İki katlı yığma yapı

İki katlı yığma yapıda yatay ve düşey düzensizlikler görülse de sağ üst köşede gerçekleşen ağır hasarın nedeninin hasarlı yapı ve hemen sağındaki tek katlı yapı arasındaki etkileşimden kaynaklandığı düşünüyor. Bu iki yapı arasındaki oldukça büyük rijitlik ve kütle farkı, bunun yanı sıra kullanılan yığma yapı elemanlarının farklılığı gibi durumlar yapının sağ üstünde duvarın hem düzlem içi eğilme hem de düzlem dışı devrilme mekanizmasını tetiklemiştir. Sağdaki yapının üst kotu hizasında soldaki yapıda yatay öteleme çatlakları oluşmuştur.

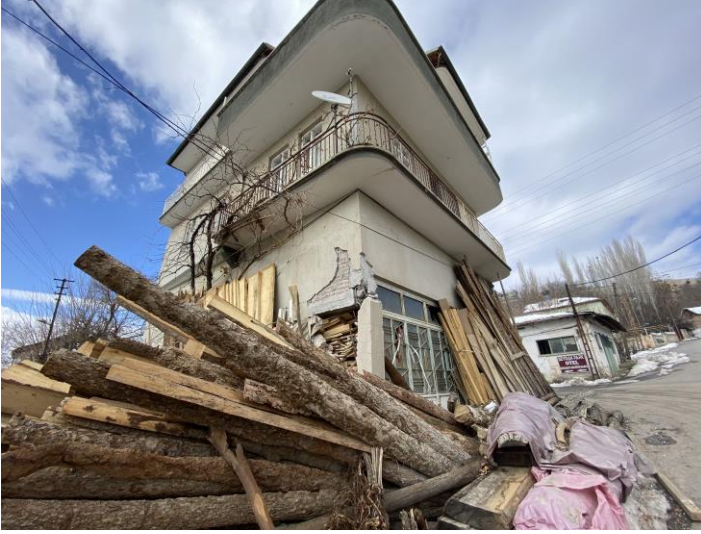
Fotoğraflanan nesnenin adı: Üç katlı kuşatılmış yığma yapı

Kuşatılmış yığma yapının üst katında önemli hasar görülmezken alt katında betonarme yapılarda görülen tipik bir düşey düzensizlik olan B2 yumuşak kat düzensizliği görülüyor. Nitekim yapı giriş katında bulunan büyük giriş ve kapı boşlukları bu katı üst katlara göre daha yumuşak kılmıştır. Yapı bu katta daha fazla deplasman yapmak istemiş ve resimde görülen kolon elemanda dönme ve birim şekil değiştirme kapasitesine diğer elemanlara nazaran çok daha hızlı gerçekleşmiş ve kolonda yüksek kesme hasarına neden olmuştur.

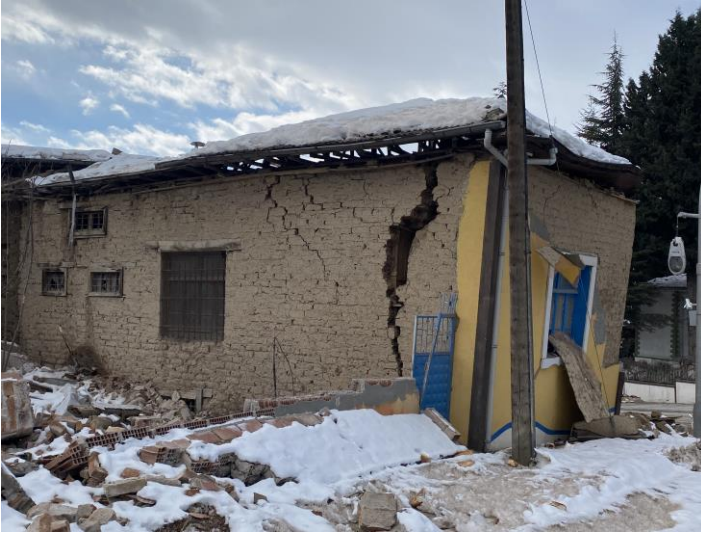
Fotoğraflanan nesnenin adı: Tek katlı yığma yapı

Tek katlı yığma yapıda yetersiz duvar-çatı birleşim detayı, planda bulunan boşluk düzensizlikleri göze çarpıyor. Diyafram eleman yetersizliğinden dolayı duvar çarı birleşim bölgelerinde geniş çatlaklar yer almıştır. Duvarın sağ tarafında ise düzlem dışı devrilme mekanizması gerçekleşmiştir.

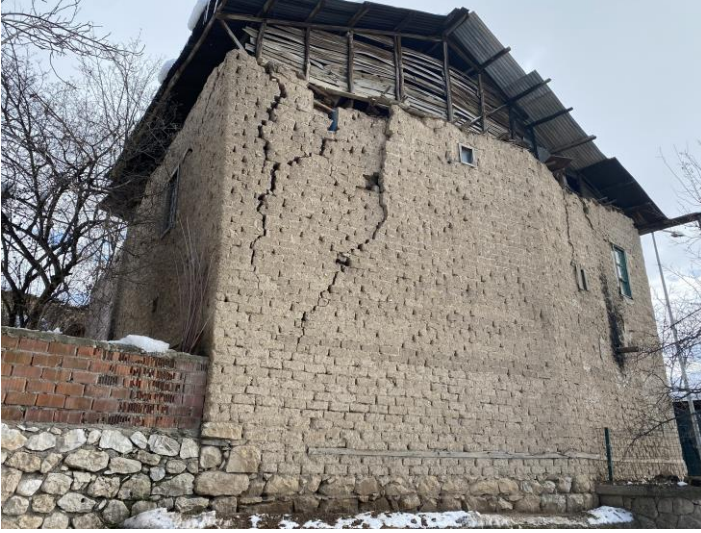
Fotoğraflanan nesnenin adı: İki katlı yığma yapı

Yetersiz çatı sistemi ve diyafram döşeme eksikliği, yığma tuğlaların ve yapıştırıcı harcın kalitesizliği, yatay hatıl kullanılmaması gibi olumsuzluklar görülen yapıda düzlem dışı hasar mekanizmasına bağlı olarak cephesel duvar göçmesi başlamış durumda.

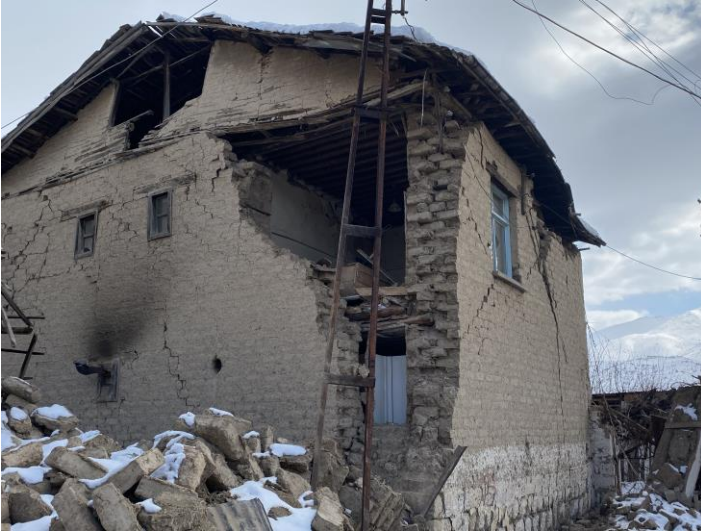
Fotoğraflanan nesnenin adı: İki katlı yığma yapı

Çatı sistemi ve diyafram döşeme eksikliği, düşey ve yatay hatıl kullanılmaması, pencere boşluk düzensizliği gibi olumsuzluklar görülen yapıda köşe göçme mekanizması gerçekleşerek duvar köşesi cephe boyunca göçmüştür. Kalkan duvar düzlem dışı devrilmeye maruz kalmıştır. Cephe duvarlarında derin kesme çatlakları görülmektedir.
