**1002-C DOĞAL AFETLER ODAKLI SAHA ÇALIŞMASI
ACİL DESTEK PROGRAMI
ARAŞTIRMA SONUÇ RAPORU**

**6 ŞUBAT 2023 DEPREMLERİNDE
MALATYA İLİNDE BULUNAN HASARLI YIĞMA YAPILARIN
KÖŞE GÖÇME MEKANİZMASI
VE
BAŞLICA HASAR MODLARININ İNCELENMESİ**

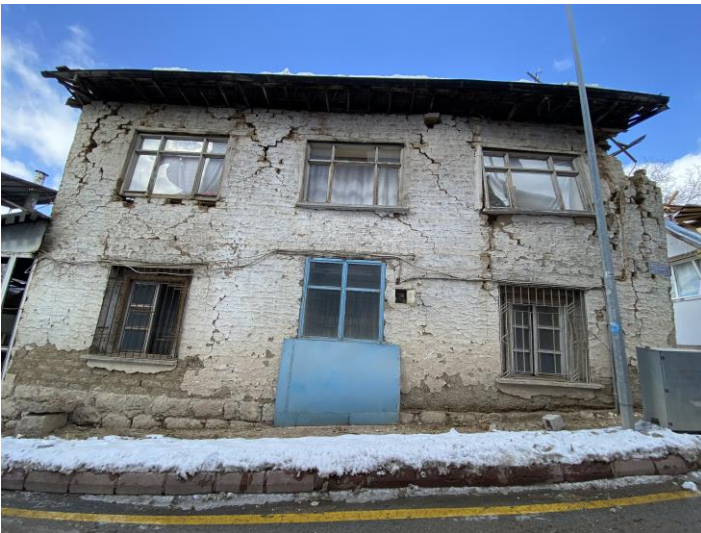
Fotoğraflanan nesnenin adı: İki katlı yığma yapı

Yatay hizada bulunan pencereler arasında kalan duvar parçalarında diyagonal kesme çatlakları oluşmuştur. Yapı orta bölgesinde yetersiz çatı-duvar birleşiminden kaynaklı düzlem dışı devrilme mekanizmaları oluşmuştur. Yapının sağ ve sol köşesinde köşe göçme mekanizmaları oluşmuştur. Düşey hizada bulunan pencereler arasında kalan duvar parçalarında ise geniş eğilme ve kesme çatlakları oluşmuştur.

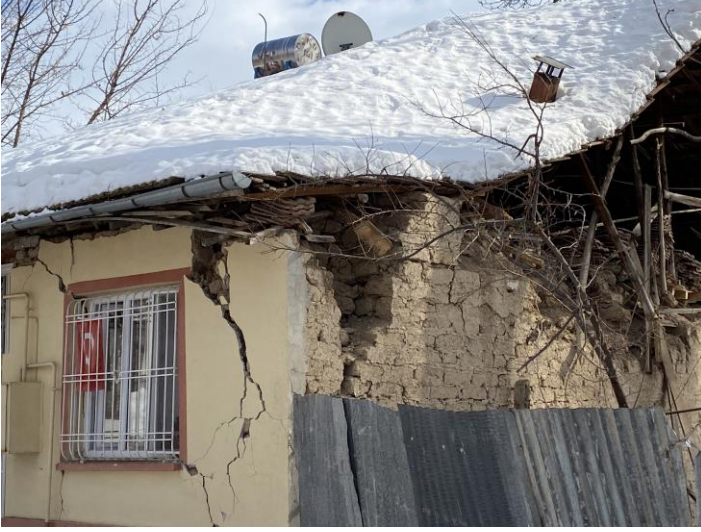
Fotoğraflanan nesnenin adı: Tek katlı yığma yapı

Çatının doğrudan esnek döşeme sistemine oturduğu yapıda pencere etrafında kesme çatlakları oluşmuştur. Bunun yanı sıra, kalkan duvarının olmayışı ve döşeme yetersizliği nedeniyle sağdaki duvarda bölgesel göçmeler gerçekleşmiştir. Her iki yönde oluşan düzlem içi ve düzlem dışı davranışlar yapıda köşe göçme mekanizmasına neden olmuştur.

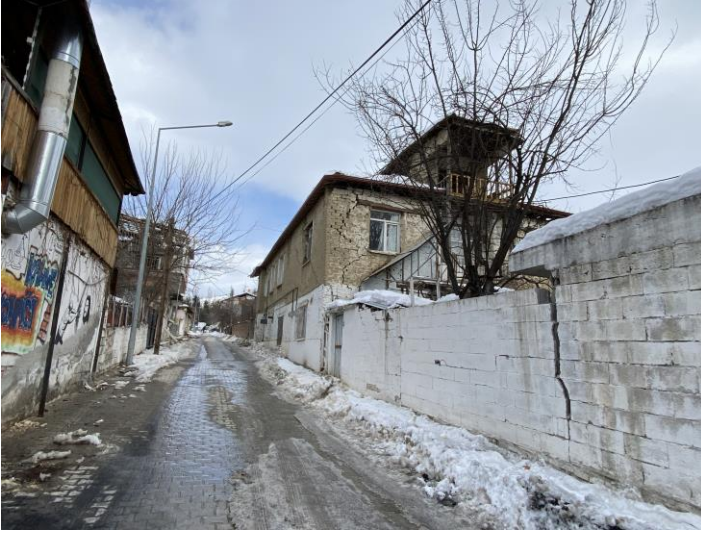
Fotoğraflanan nesnenin adı: İki katlı yığma yapı

Yapıda pencereler arasında kalan duvar parçalarında X şeklinde kesme çatlakları ve duvarların birleşim bölgesinde köşe göçme mekanizması oluşmuştur.

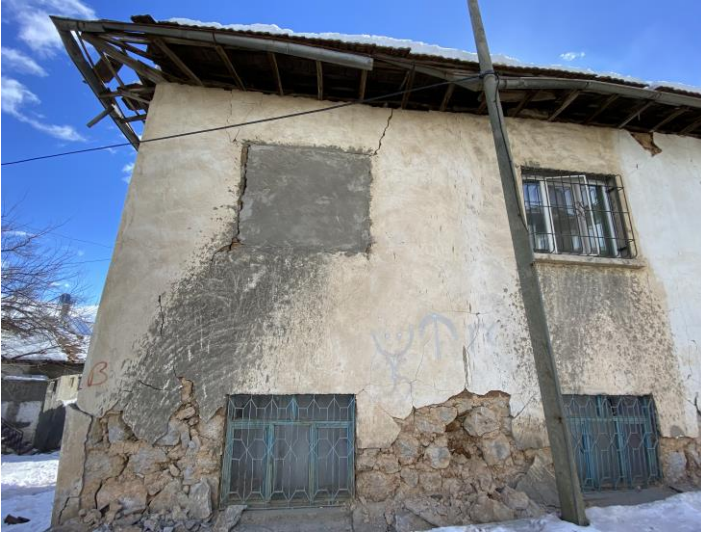
Fotoğraflanan nesnenin adı: İki katlı yığma yapı

İki katlı yığma yapıda pencere boşluğunun kapatmak için öğrülen duvar parçası ve duvar bütünü arasında aderans gerçekleşmemiştir. Yetersiz çatı ve diyafr döşeme eksikliğine bağlı olarak bazı duvar ve çatı birleşim bölgelerinde düzlem dışı eğilme çatlakları oluşmuştur.

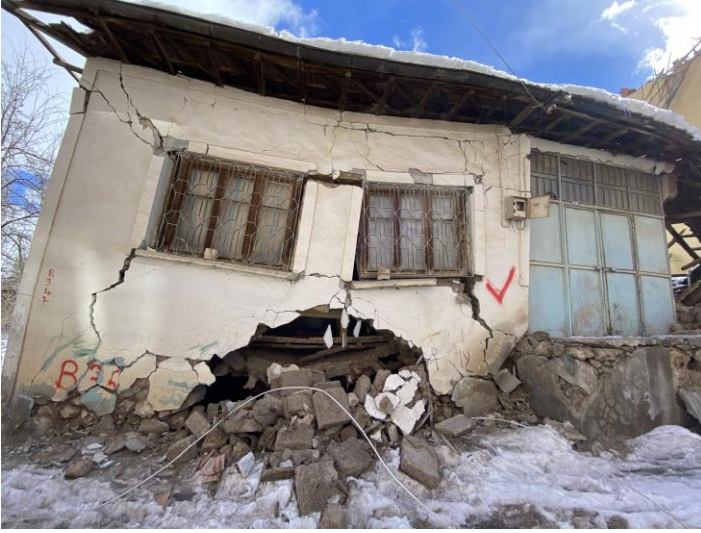
Fotoğraflanan nesnenin adı: Tek katlı yığma yapı

Yetersiz çatı sistemi ve rijit diyafram eksikliği görülen tek katlı yığma bir yapı. Düzlem içi diyagonal kesme çatlakları bulunan yığma yapının asıl göçme nedeninin temel sisteminin yetersizliğinden kaynaklandığı düşünülmektedir.

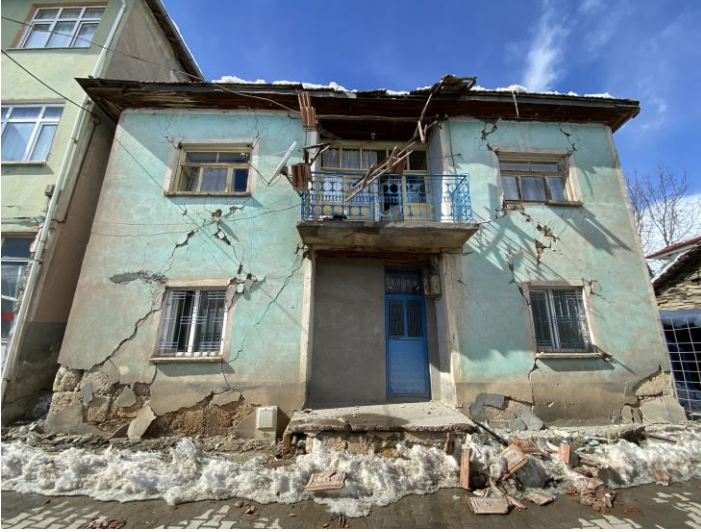
Fotoğraflanan nesnenin adı: İki katlı yığma yapı

İki katlı yığma yapıda pençeler arasında kalan duvar parçalarında görülen diagonal kesme çatlakları ve dikey eğilme çatlakları

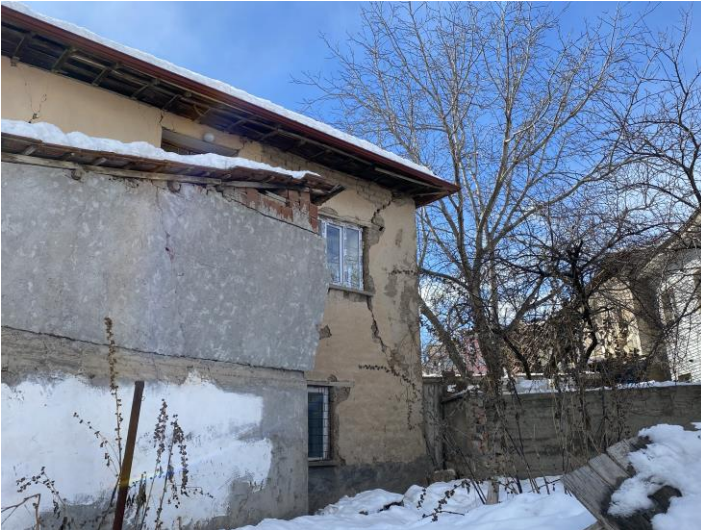
Fotoğraflanan nesnenin adı: İki katlı yığma yapı

Yetersiz çatı sistemi ve esnek diyafram sistemli iki katlı yığma yapıda gerçekleşen köşe göçme mekanizması.
