# Taşıyıcı Sistem Düzensizlikleri

**Doğrular-Yanlışlar-Hasarlar**

(fotoğraflar-yorumlar)

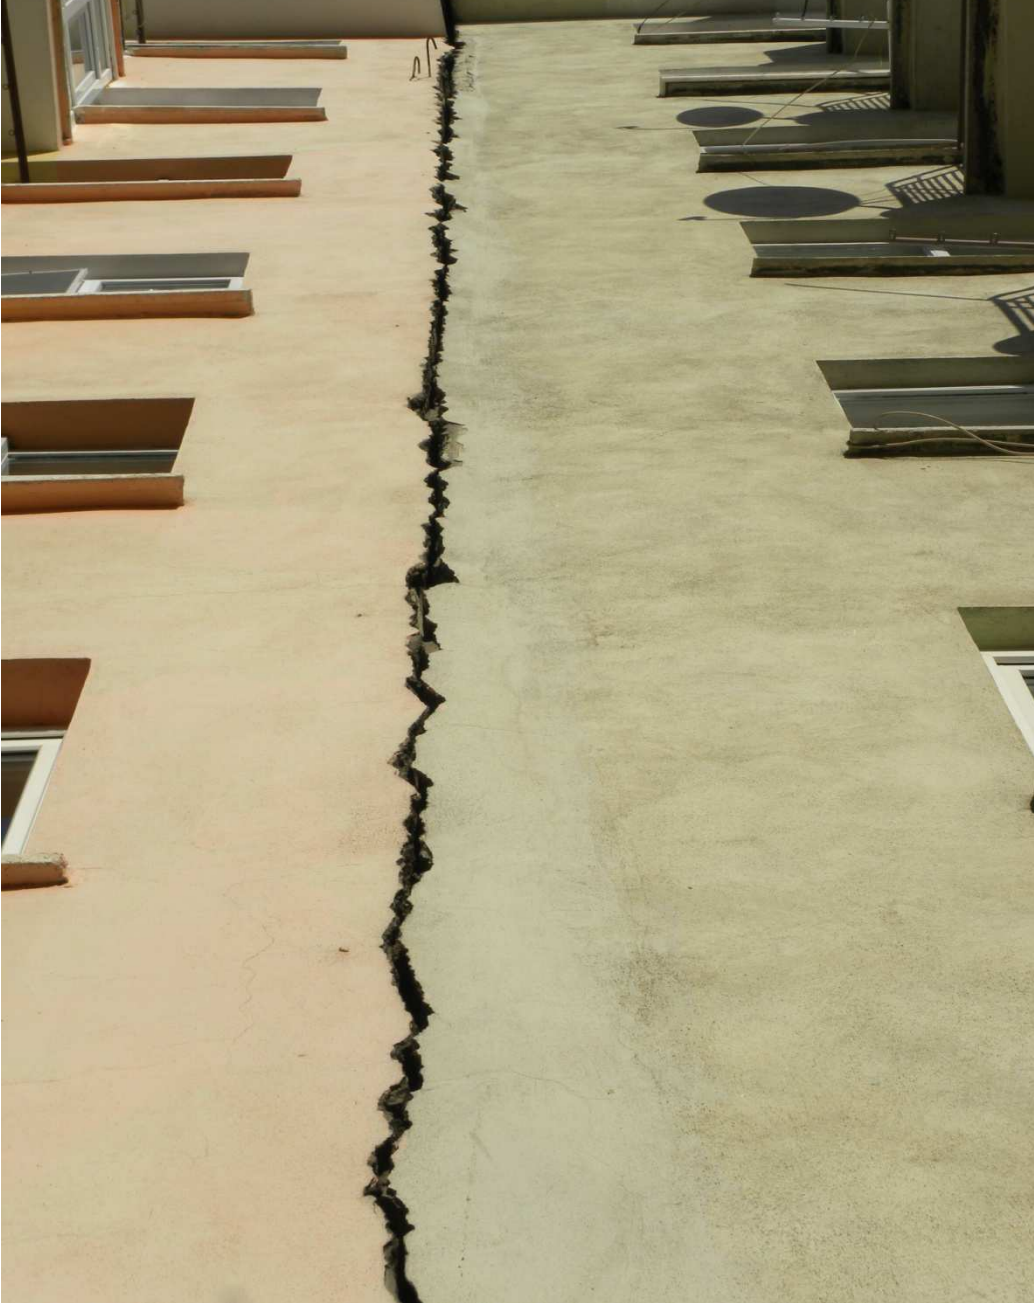
**Gereken derz bırakılmazsa, deprem derz açar!**

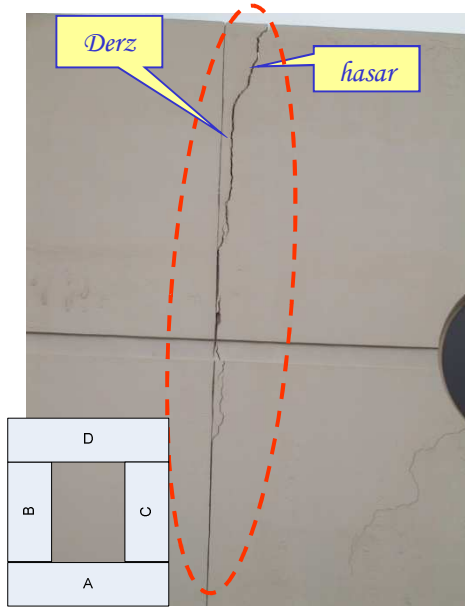
Derz var, fakat çok yetersiz ve doldurulmuş

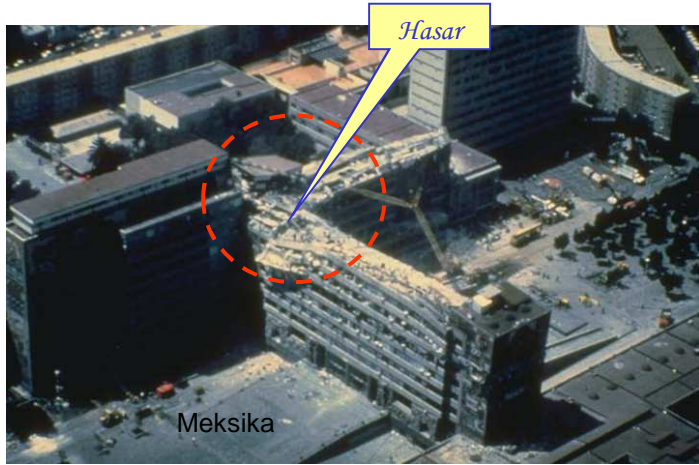
Deprem derzi olmayan Z tipi yapı hasarı

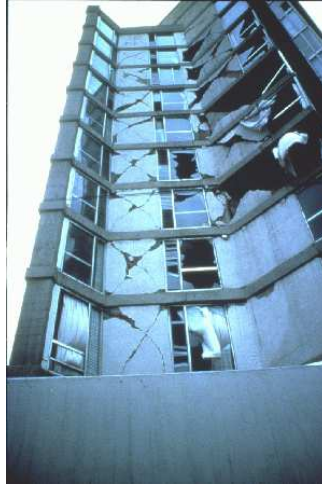
U tipi yapı hasarı

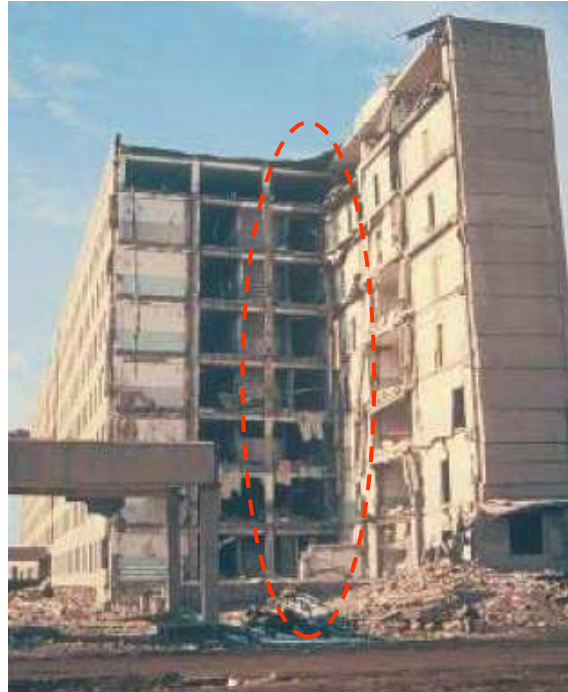
Deprem derzi olmayan L tipi yapı hasarı

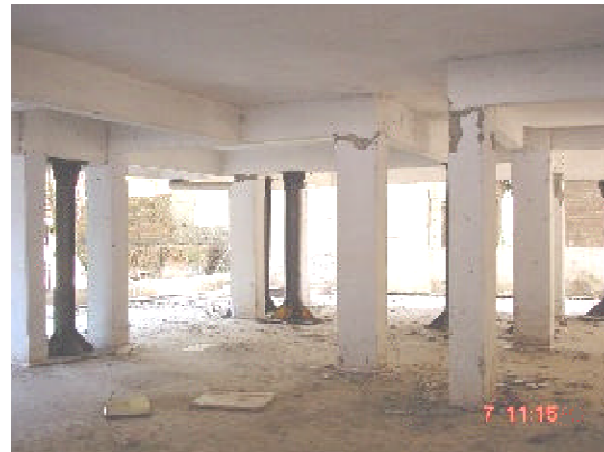
Gelişigüzel yerleştirilmiş kolonlar, saplama ve süreksiz kiriş düzensizliği burulmaya neden olur. Hasar gören yapı çelik direklerle askıya alınmıştır.

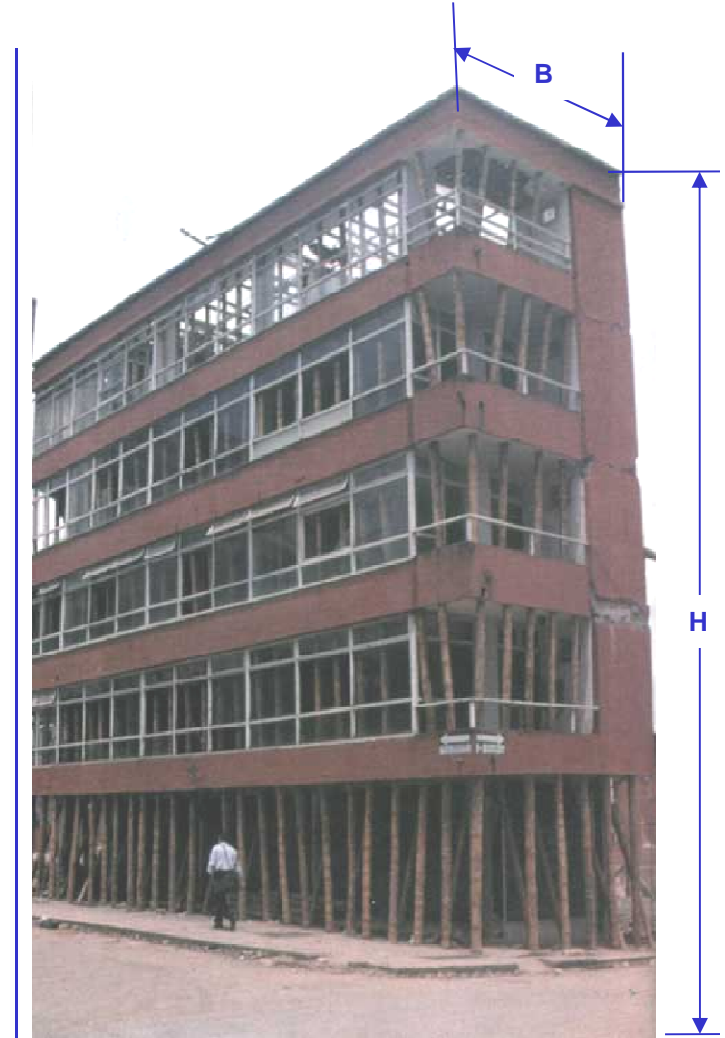
Ümitsiz bir yapı kurtarılmaya çalışılıyor!

- Rijitlik dağılımı kötü (arka cephe dolgu duvar, diğerleri boş. Merdiven evi arka sağ köşede)
- Yapı temel alanı yetersiz

**Yaklaşık  $B > H/3$  olmalı**

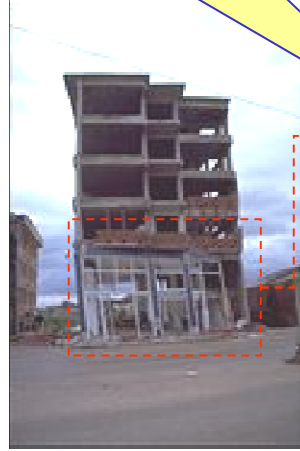
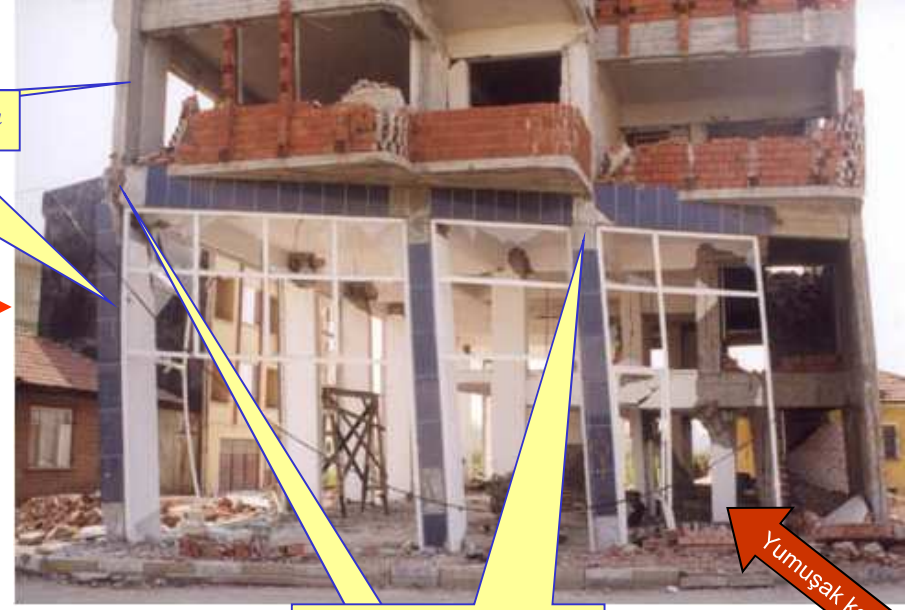
Kolonlarda mafsallaşma

Yukarıdaki her iki yapı da inşaat aşamasında iken deprem nedeniyle ağır hasar görmüş.  
Soldaki yapının yumuşak kat nedeni: Alt katta duvar yok, üst katlarda var.  
Sağdaki yapının yumuşak kat nedeni: Duvarlar değil, çünkü hiçbir katta duvar yok. Ancak alt kat kolonları üst kat kolonlarından çok daha daha uzun.

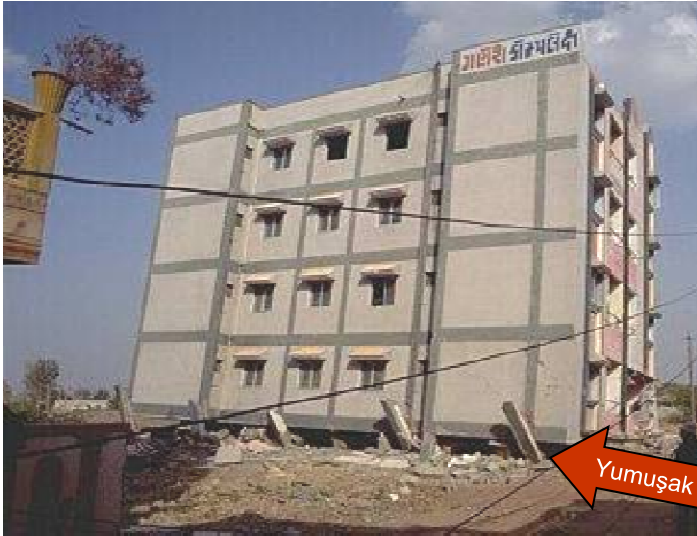
Ya da yumuşak kat tamamen yok olur, üst katlar hemen hiç hasarsız olarak yumuşak katın enkazı üzerine oturur.

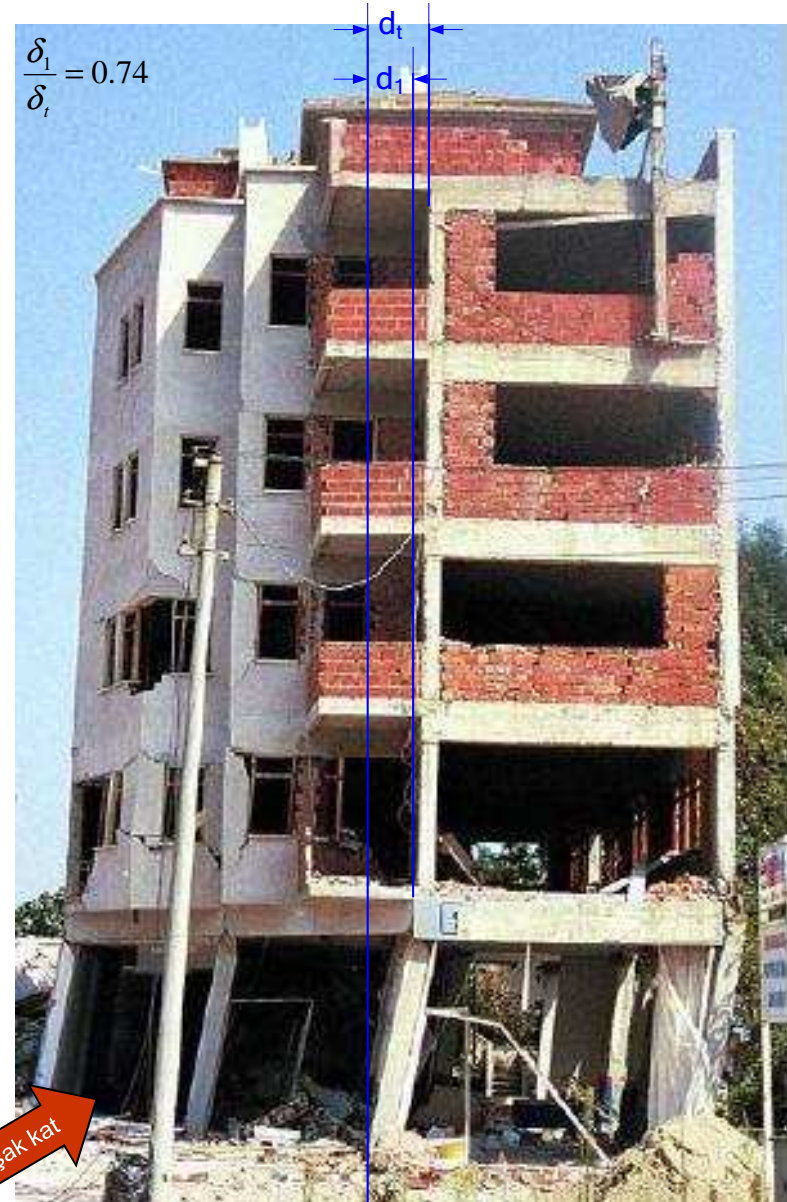
Veya yumuşak katlı yapı tamamen göçermese bile yumuşak kat seviyesinde çok büyük yatay yer değiştirme yapar (yaklaşık toplam yer değiştirmenin %70-80 i kadar). Üst katlarda hemen hiç hasar oluşmaz fakat yumuşak kat seviyesinde ağır hasar oluşur. Bu yapıda toplam yatay yer değiştirmenin %74 ü yumuşak katta oluşmuştur.

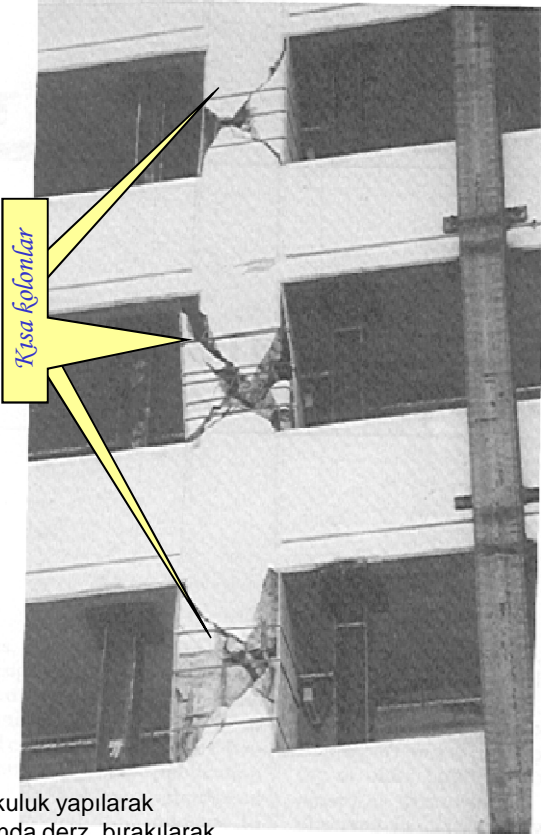
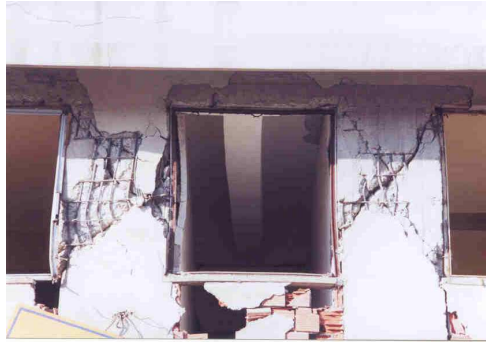
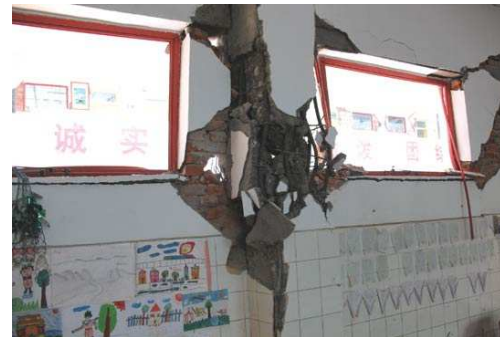
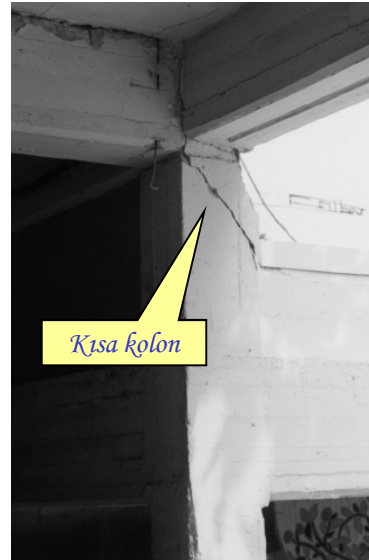
Kısa kolon

- Betonarme parapet yerine demir korkuluk yapılarak
- Betonarme parapet ile kolonlar arasında derz bırakılarak önlenilebilirdi.

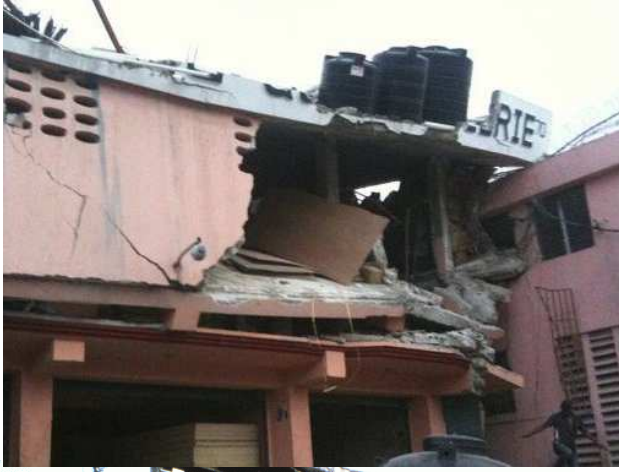
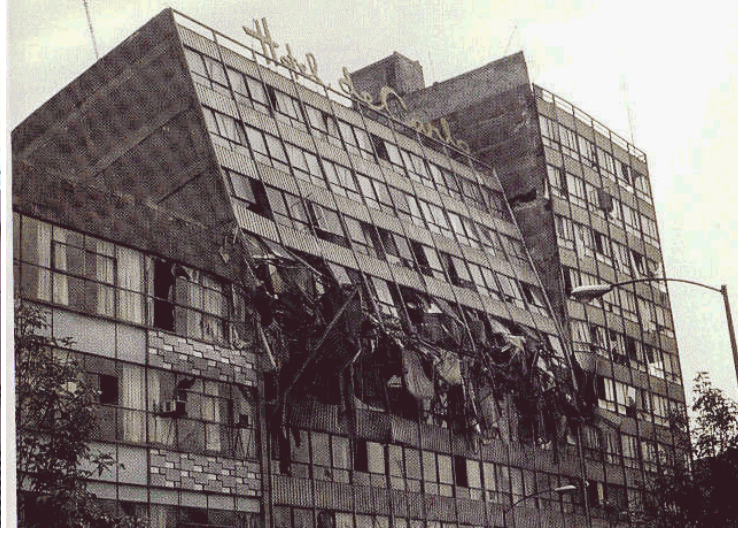
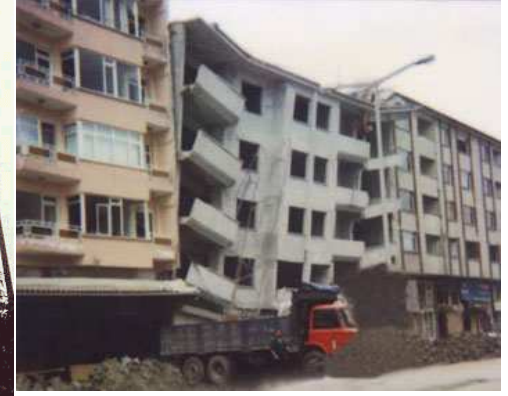
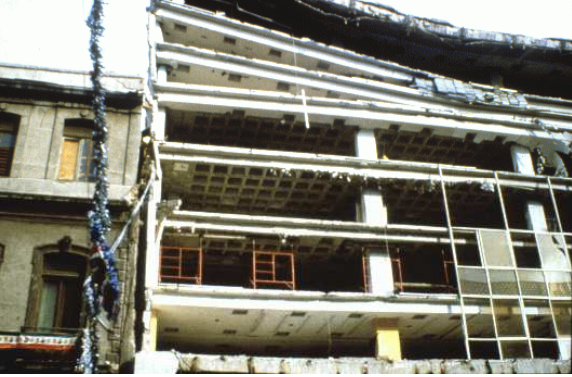
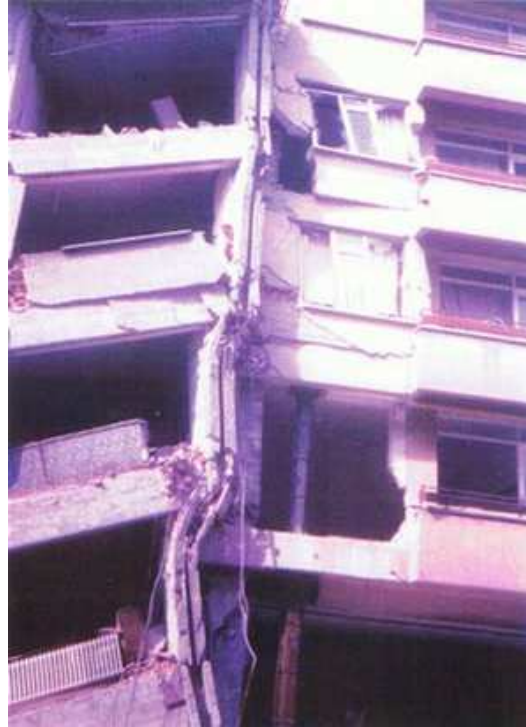
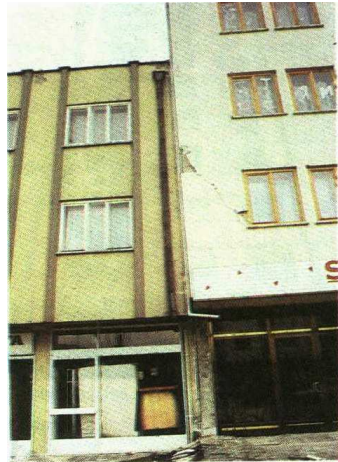
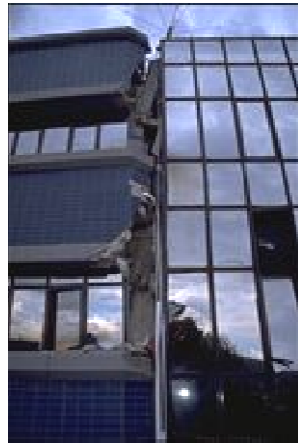
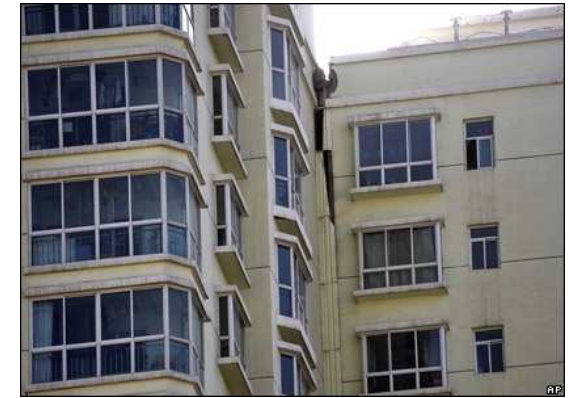
12 Mayıs 2008 Çin depremi. Merkezden yaklaşık 300 km uzaktaki yapıda çarpışma hasarı.

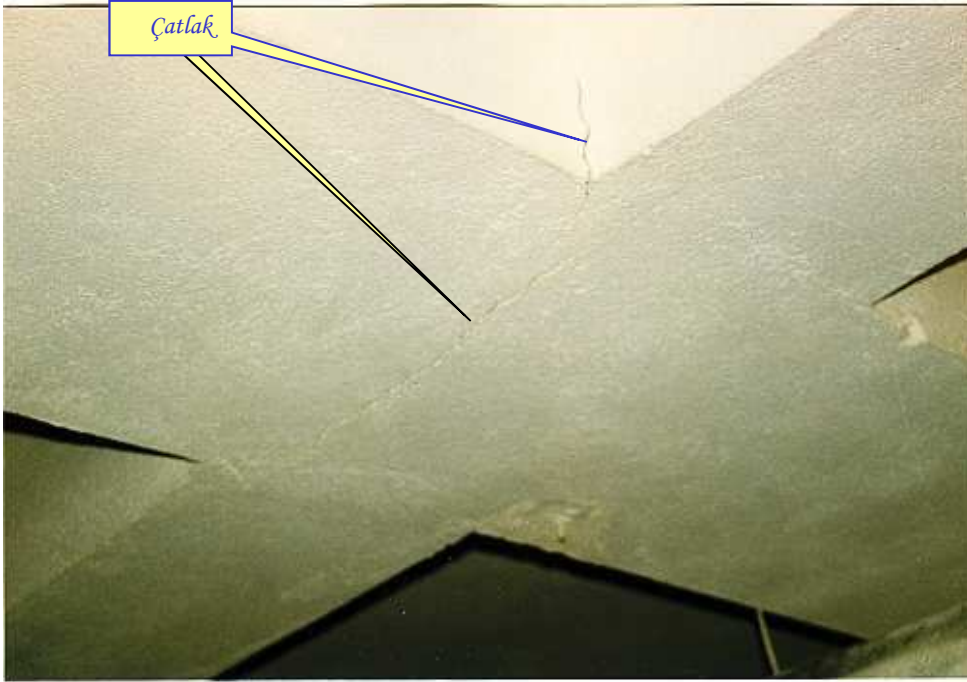
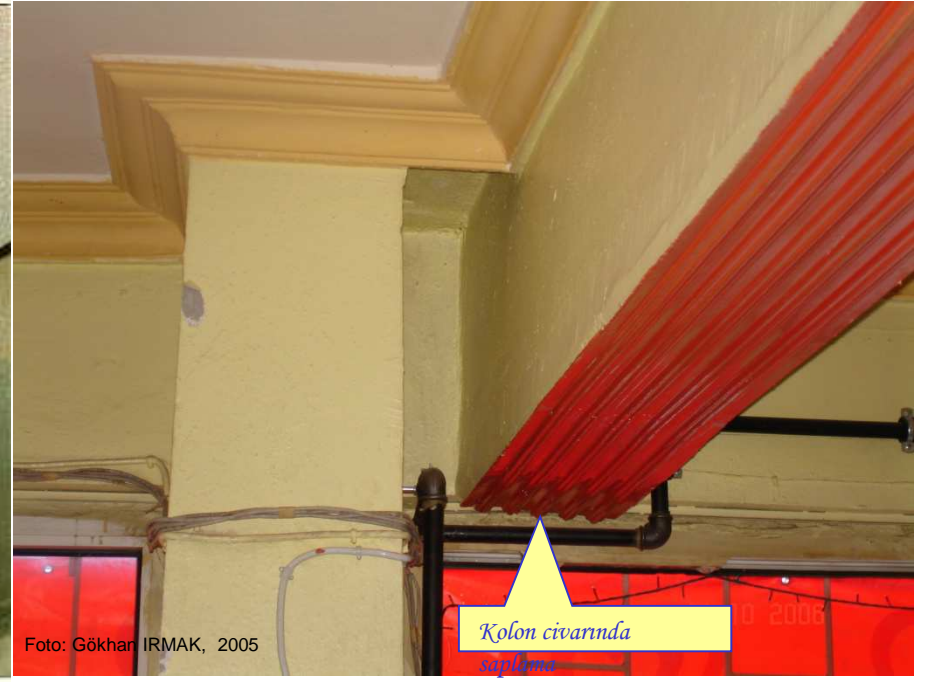
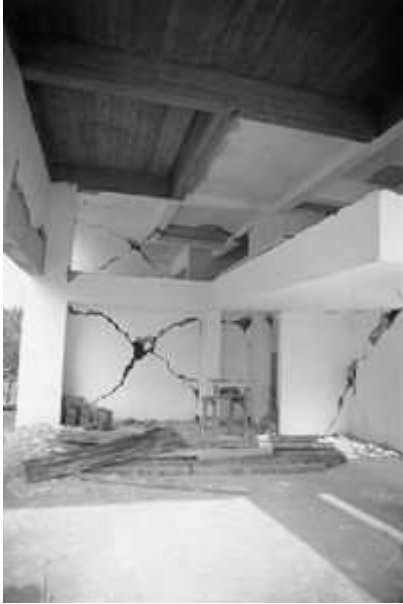
*Asma kat+çok sayıda saplama+Kısa kolonlar  $\equiv$  HASAR*

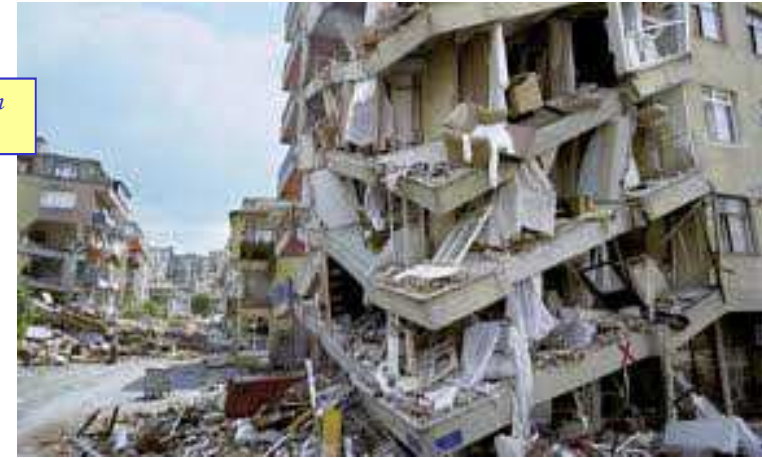
Köşe kolon hasarı

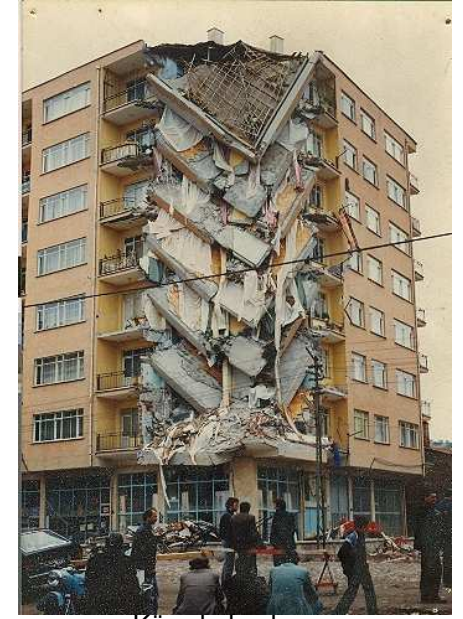
Köşe kolon hasarı

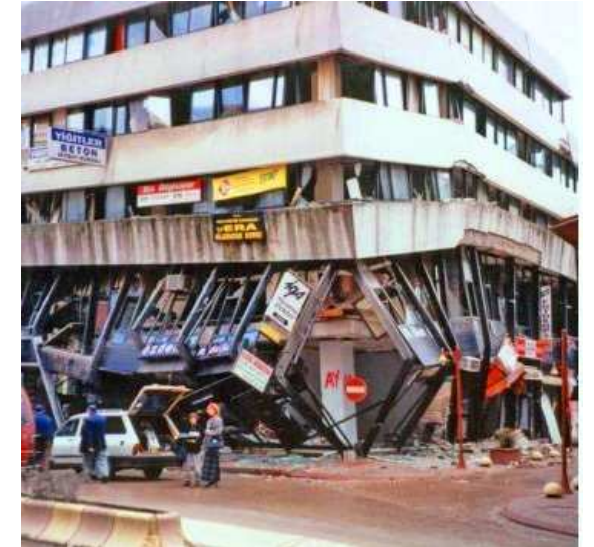
Köşe kolon hasarı

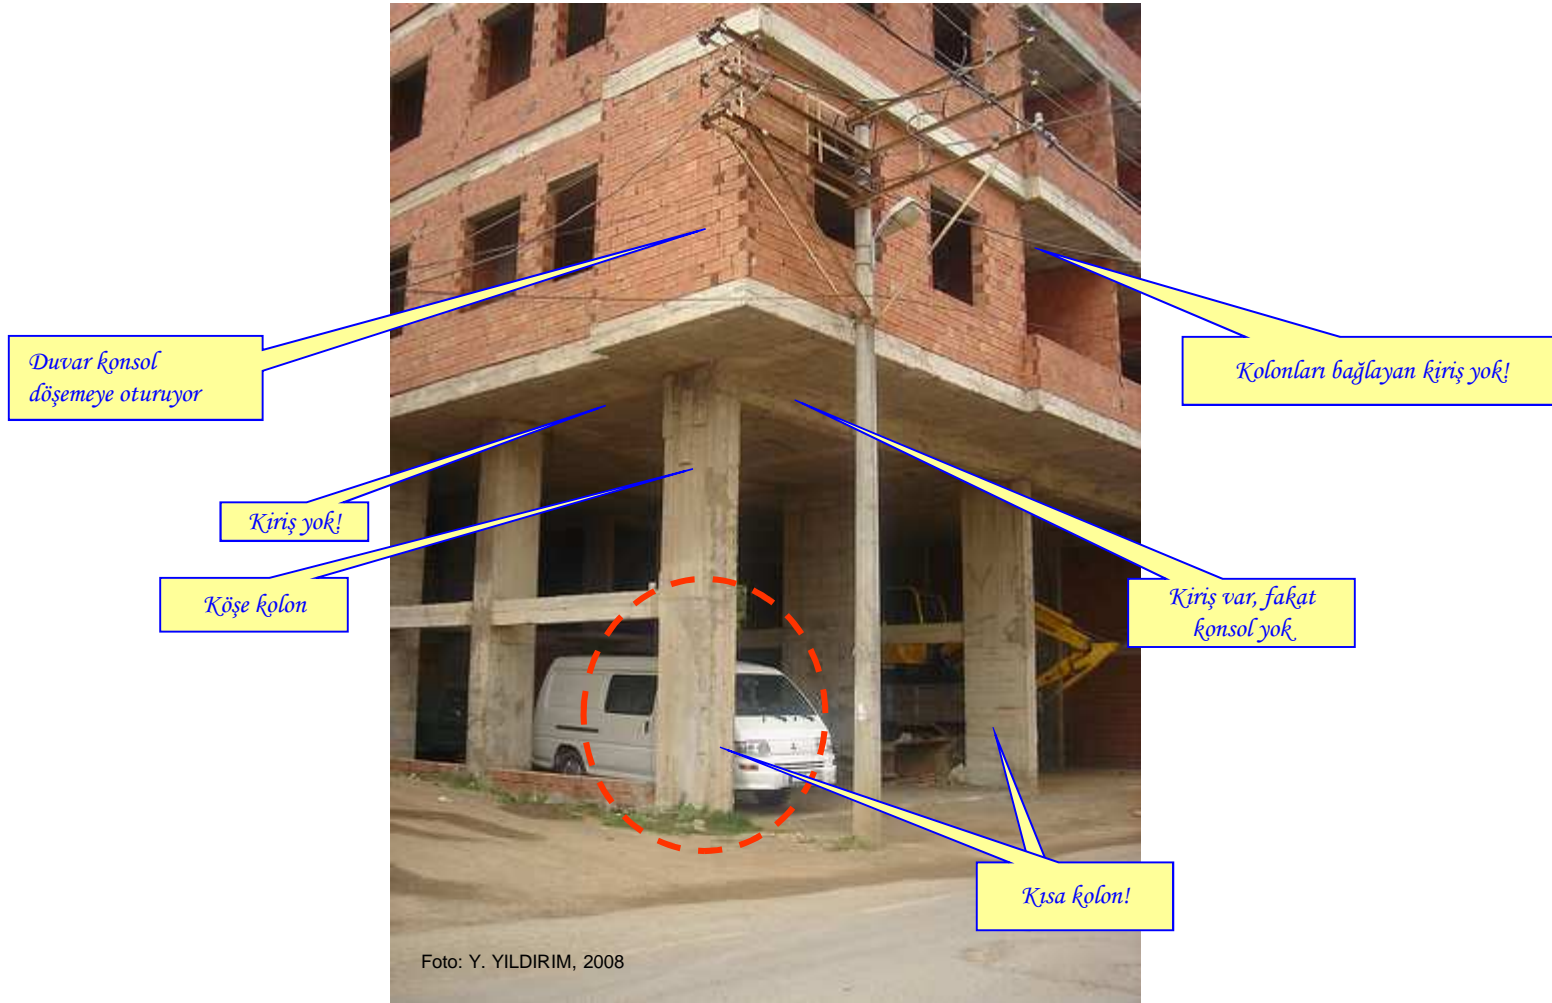
**Bu yapıda:**

- Çıkmalı yapı düzensizliği var!
- Yumuşak kat düzensizliği var!
- Köşe kolon düzensizliği var!
- Kısa kolon düzensizliği var!
- Duvarlar konsol döşemeye oturuyor!

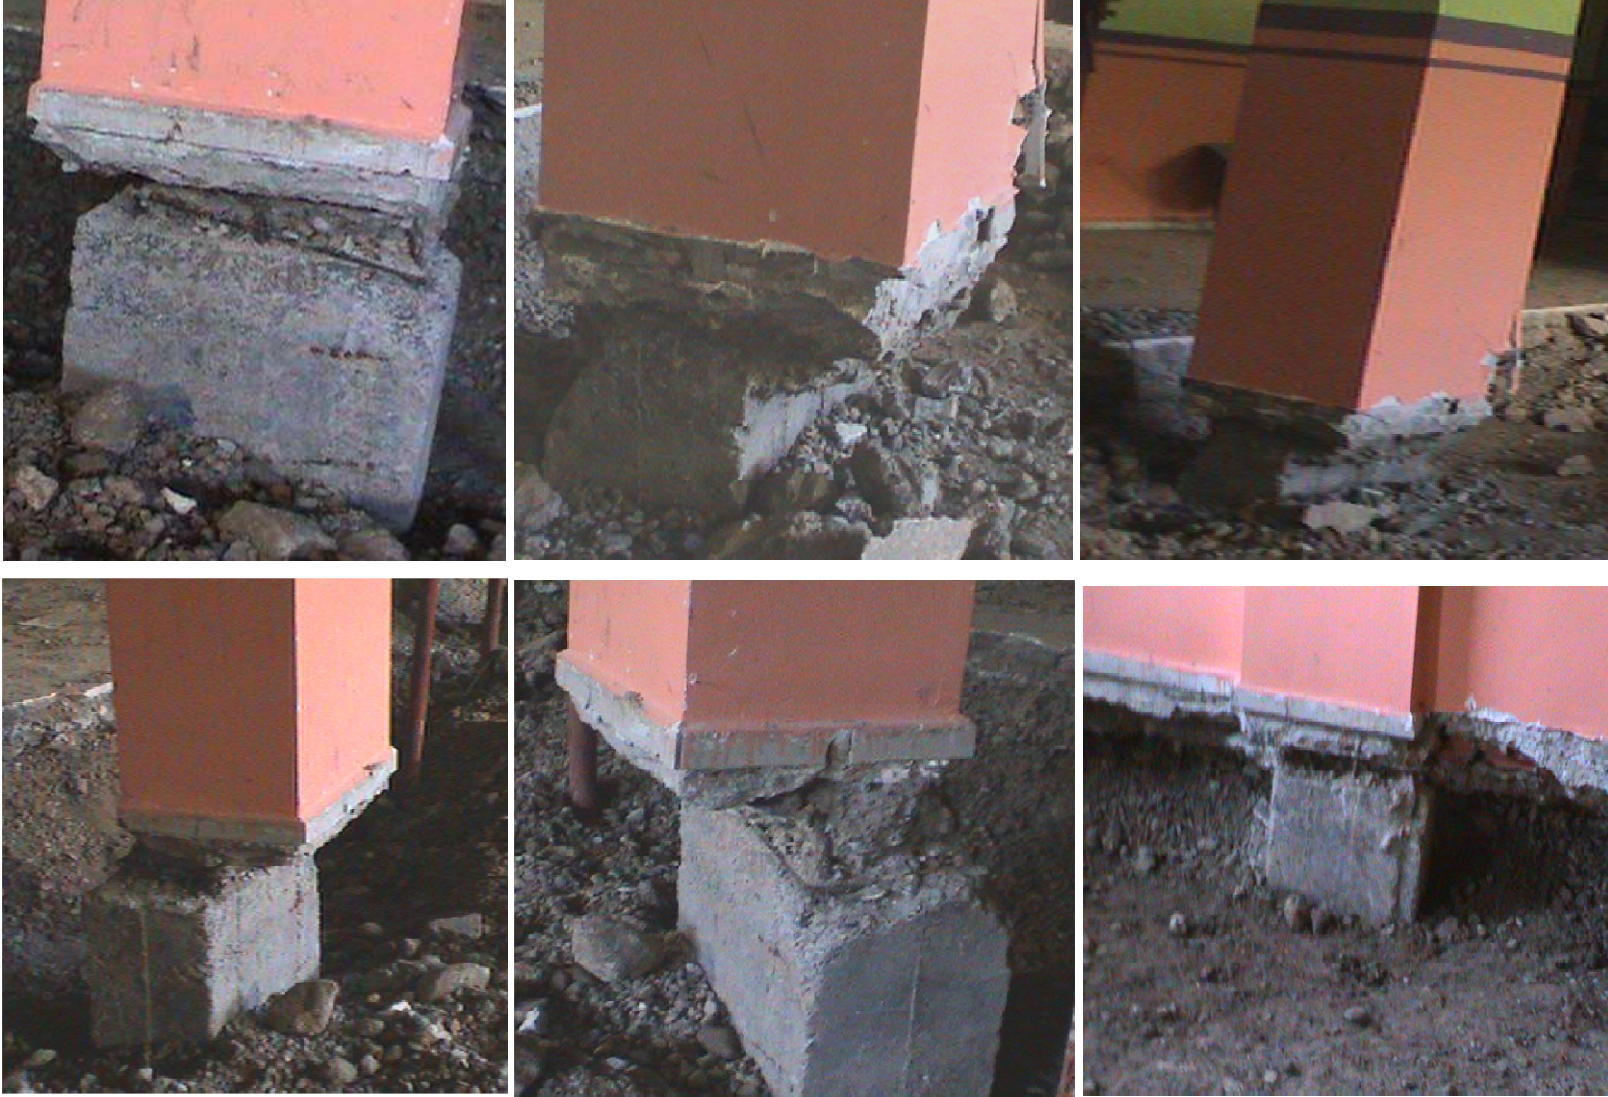
Mualla Zeyrek İlköğretim Okulunun temel üstü kolonları-ESKİŞEHİR, 2004

Hasar deęil, insafsızca bir uygulama hatası (!). Yapım yılı: 1989

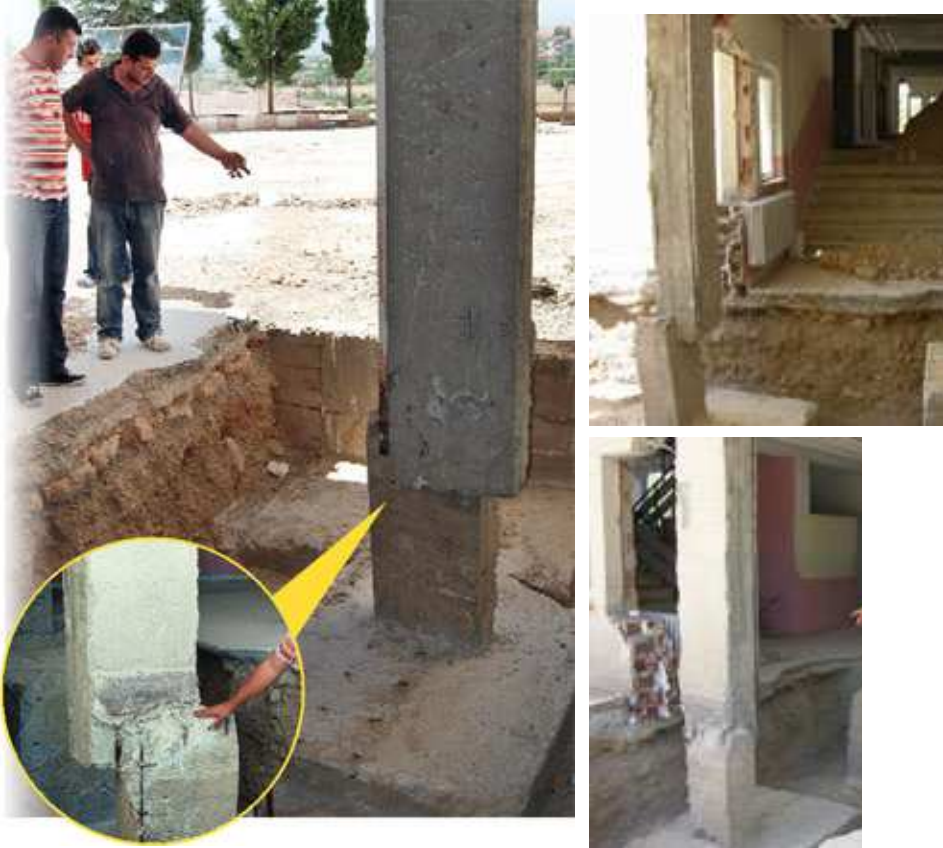
Atabey 75. Yıl Yatılı İlköğretim Bölge Okulu temel üstü kolonları-İSPARTA, 2008

**Temele oturmayan kolonlar**  
**Hasar değil, insafsızca bir uygulama hatası (!).**  
**Yapım yılı: 1994-1998**

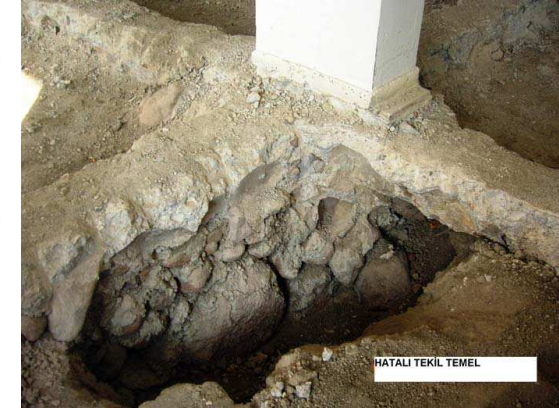
Temelsiz temel

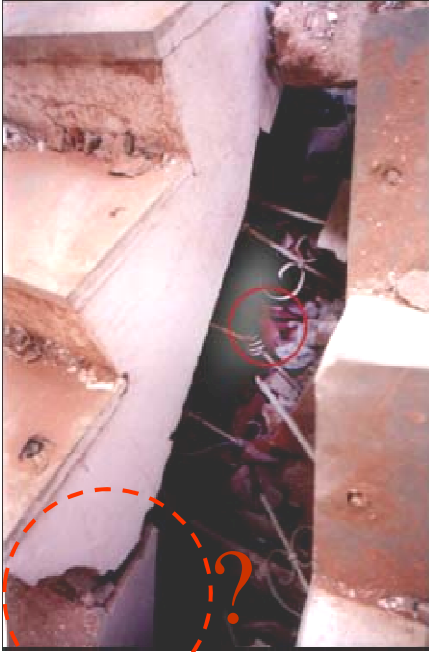
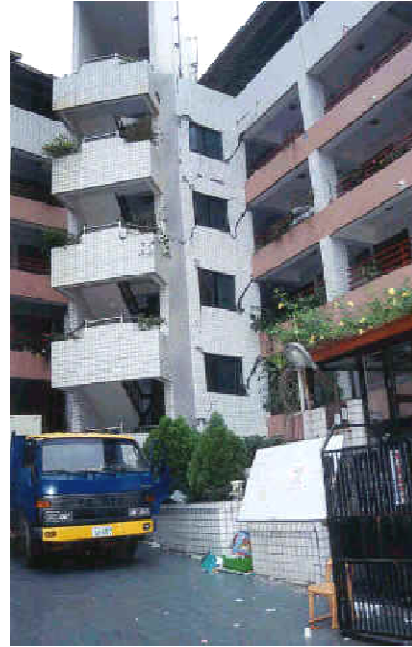
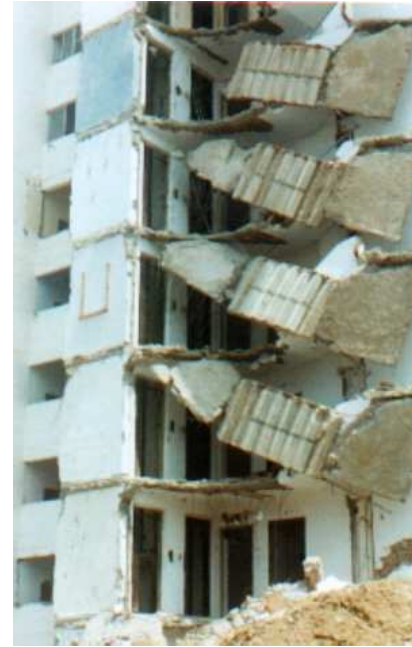
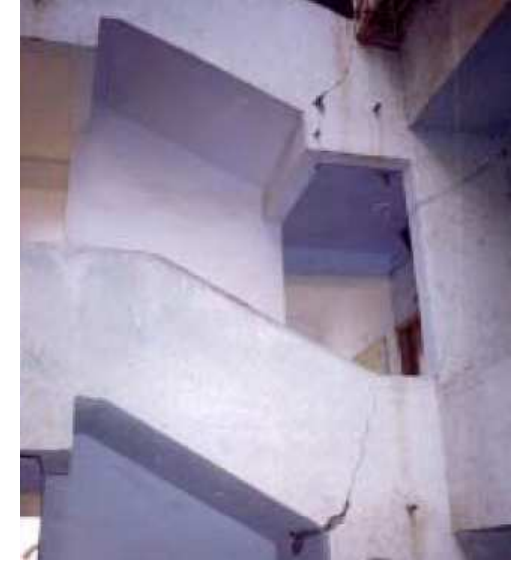
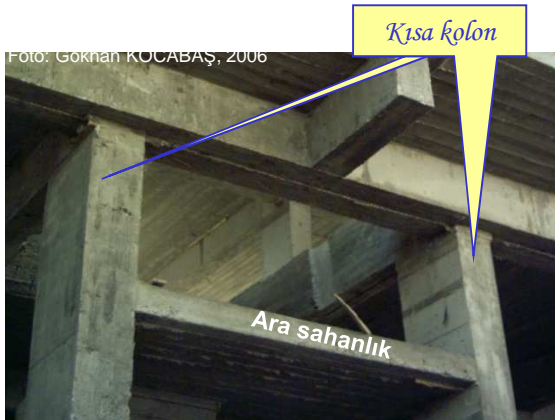
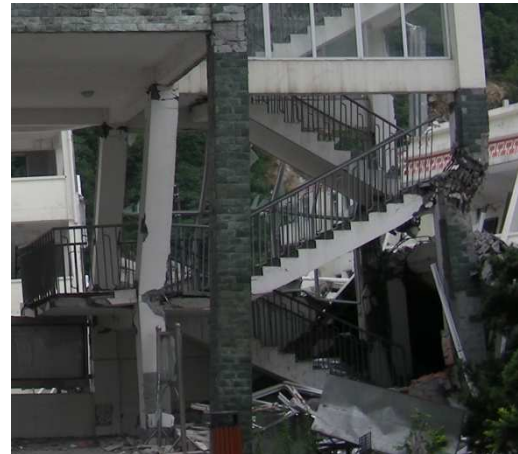
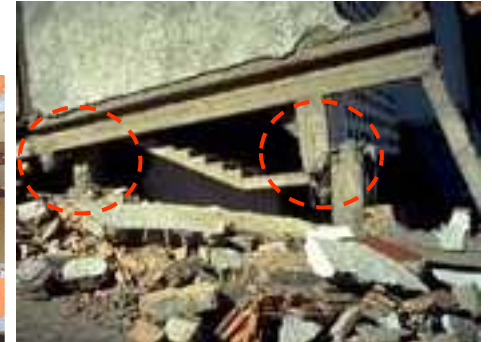
Merdiven ara sahanlığı kısa kolon oluşumuna neden olur

Merdiven ara sahanlığının yarattığı kısa kolon davranışı sonucu oluşan hasarlar

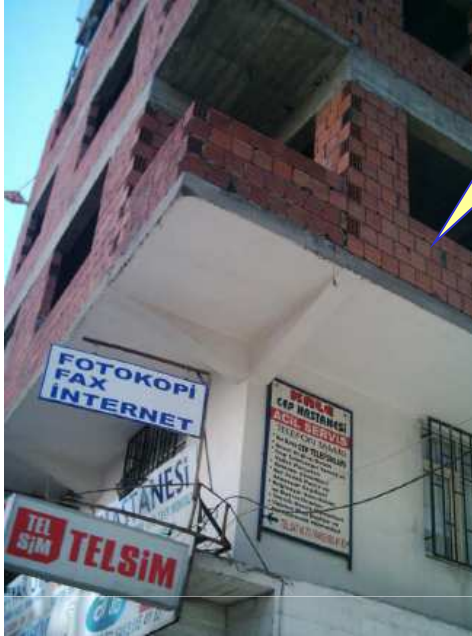
Çerçeve dışında ve Konsol döşemeye oturtulmuş duvar !

Çerçeve dışına örülen duvarların yatay rijitliğe katkısı yoktur, depremde devrilirler

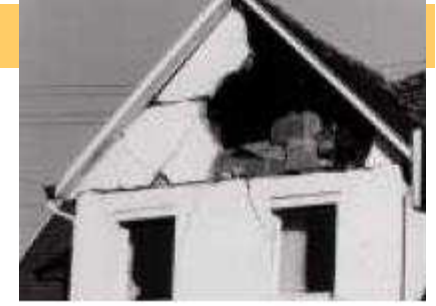
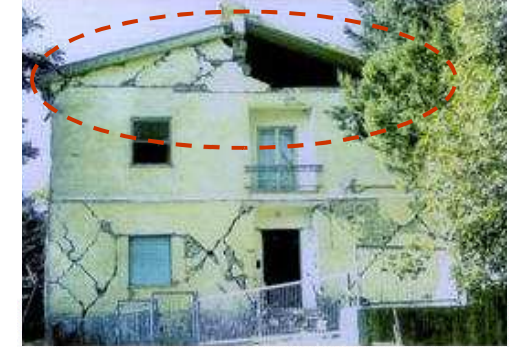
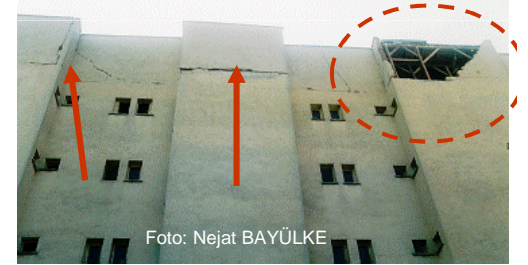
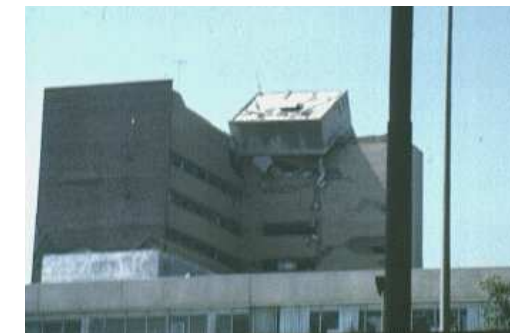
Çatıya sonradan eklenen kat veya sıvı tankı alt yapıdan farklı davranır

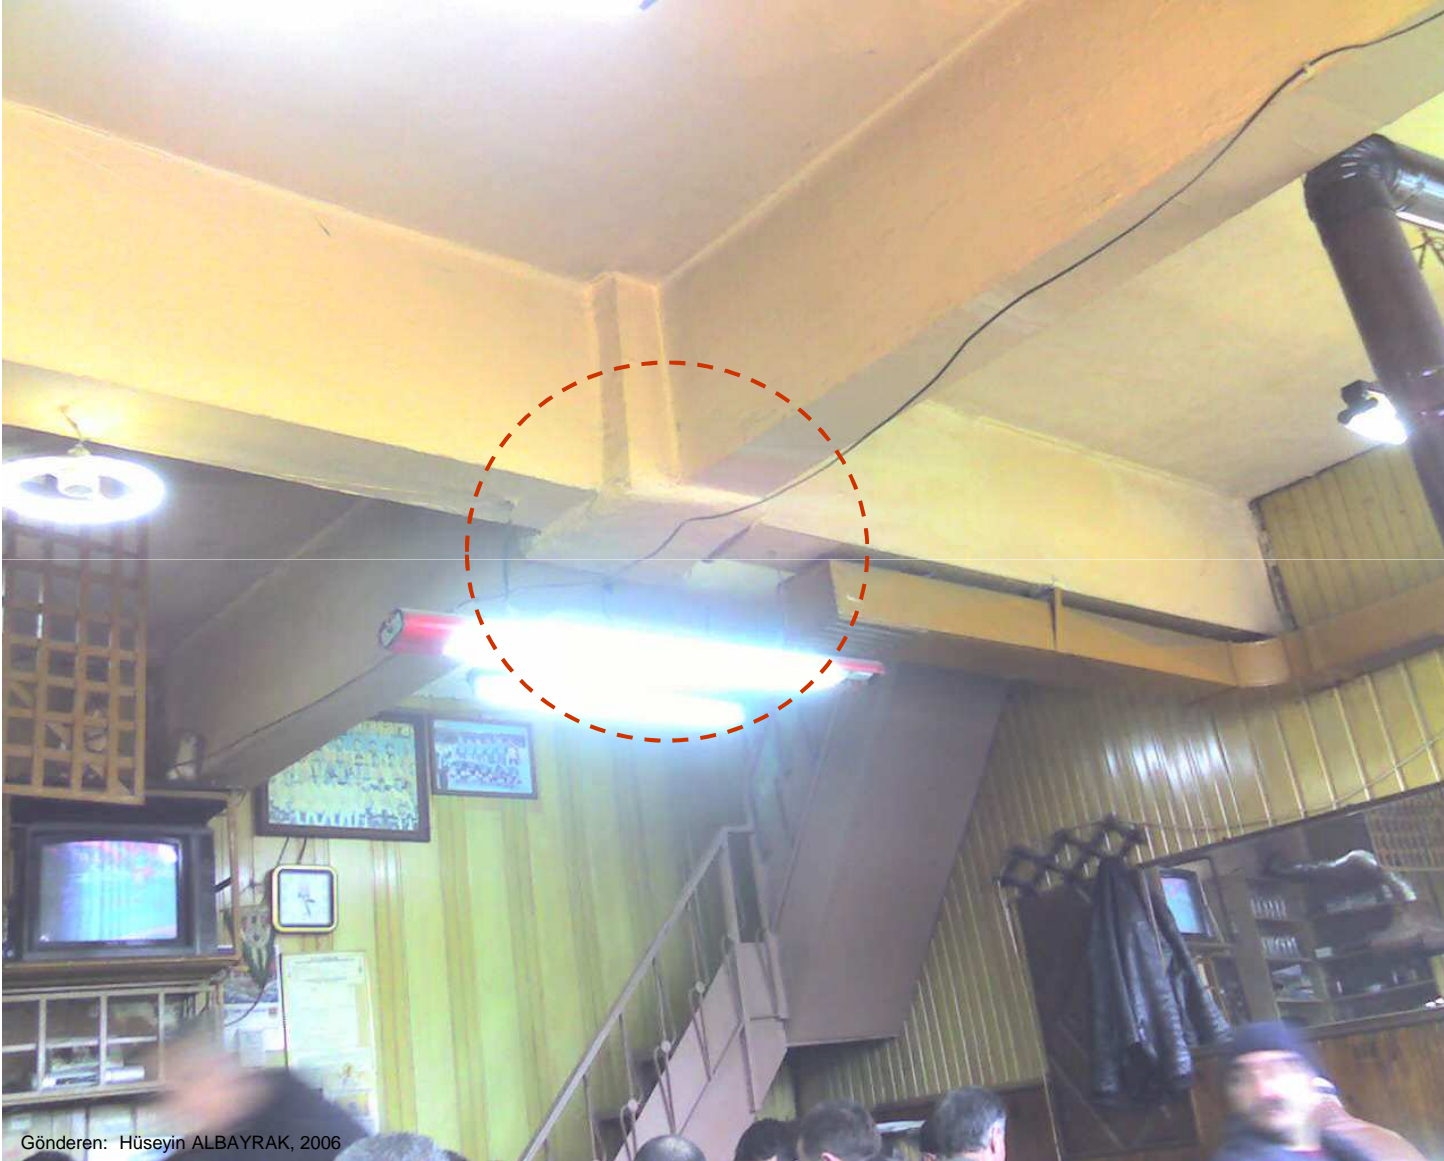
Hacim kazanmak amacıyla kesilip kaldırılmış kolon !

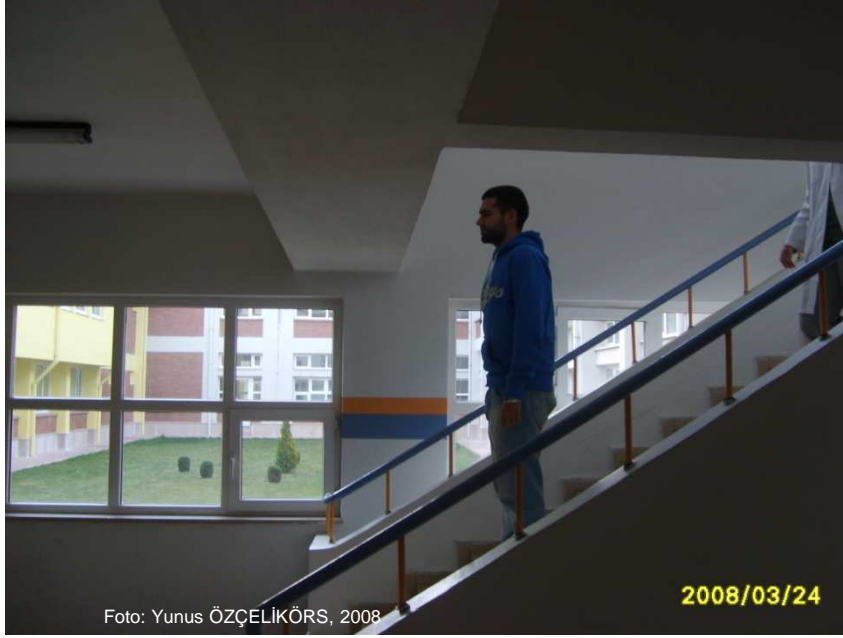
Çatlak
