# Betonarme Eleman Hasarı

## KIRIŞ HASARLARI

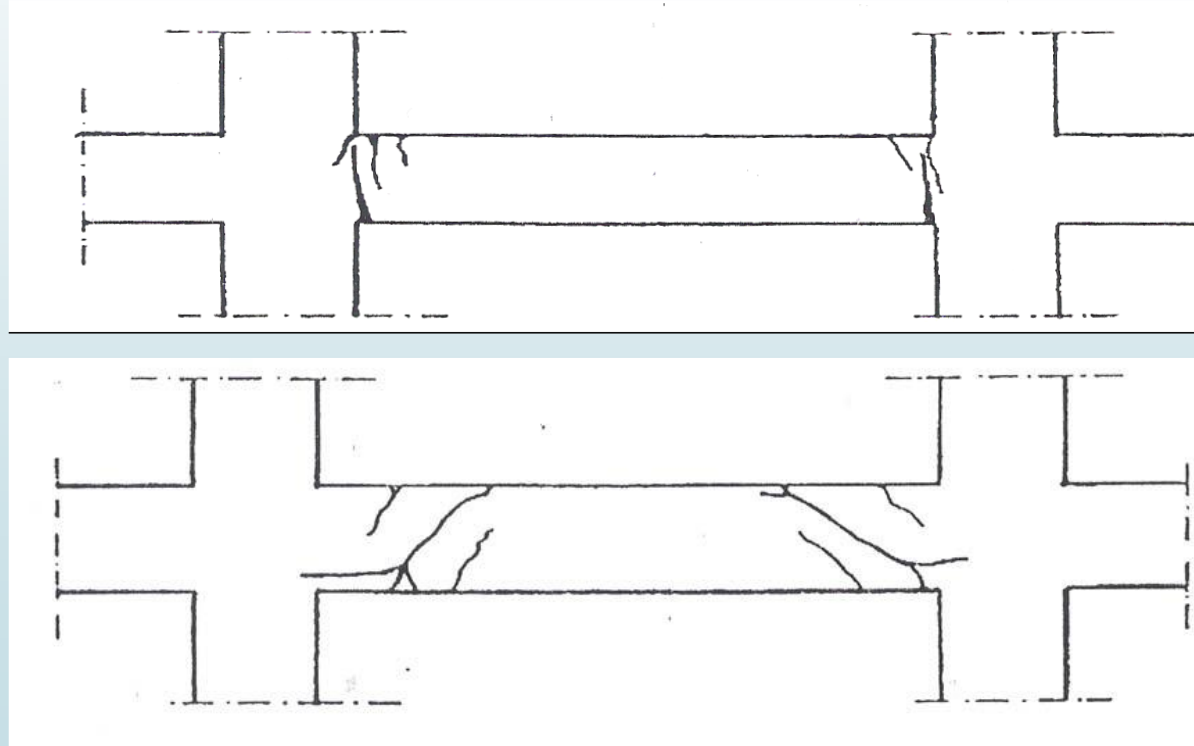
Deprem etkisi altında kirişlerde en fazla zorlanan kısımlar mesnet bölgeleridir. Aşağıdaki şekillerde görüldüğü üzere bu bölgede kiriş eksenine dik eğilme çatlakları ve  $45^\circ$  'lik açıyla da kayma çatlakları oluşabilmektedir.

Kayma çatlakları

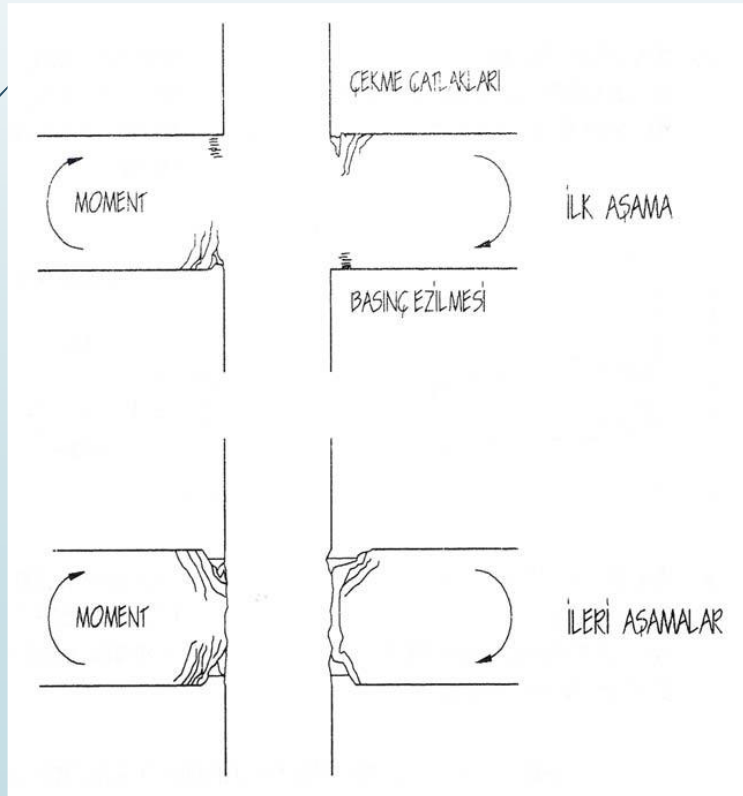
Eğilme çatlakları boyuna donatı eksikliğinden, kayma çatlakları da etriye eksikliğinden kaynaklanır. Deprem etkisi tersinir olduğundan dolayı, deprem sırasında kirişin aynı ucunda hem pozitif hem de negatif momentler meydana gelebilir. Bu olay, pozitif momentler iyi dikkate alınmadan projelendirilmiş kiriş mesnet bölgelerinde eğilme çatlaklarına ve ağır hasarlı mafsal oluşumlarına sebebiyet verebilir.

Kiriş uçlarında mafsallaşma

Bundan dolayıdır ki afet bölgelerinde yapılacak yapılar hakkındaki yönetmelikte, kiriş mesnetlerindeki negatif moment kapasitesinin %50'si kadar pozitif moment kapasitesi oluşturacak şekilde donatı konulması zorunluluğu getirilmiştir.

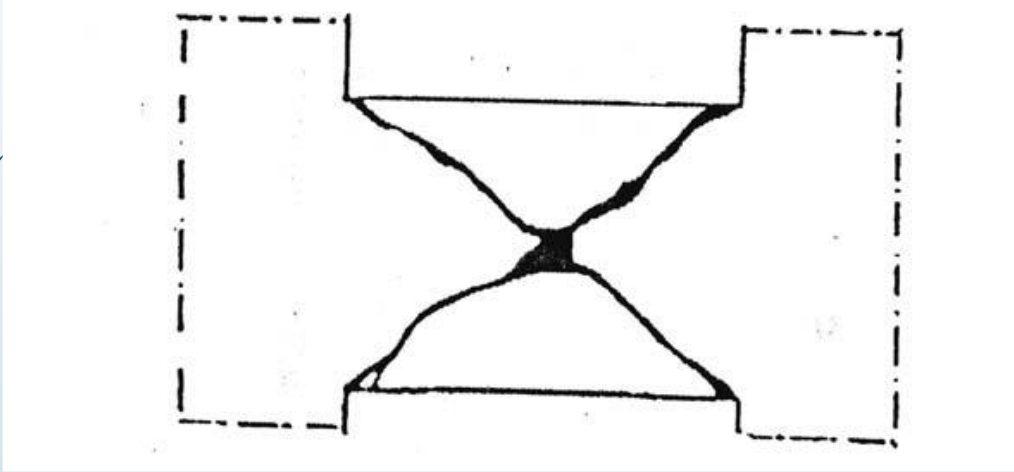
Kayma çatlakları eğilme çatlaklarına göre sünek olmayan özelliklerinden dolayı çok dikkatle izlenmelidir. Kayma çatlakları özellikle iki perde arasında bulunan bağ kirişleri de X köşegen çatlaklar şeklinde görülür.

Bağ kirişi X kayma çatlağı

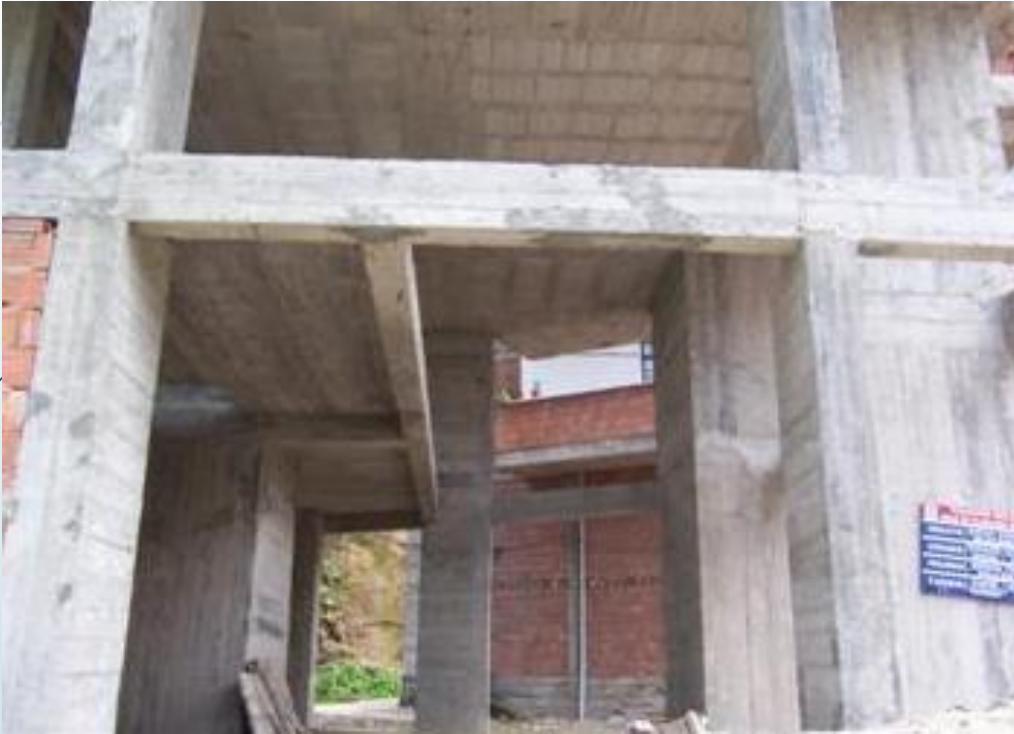
Saplama kirişlerin ana kirişte yarattığı hasar da sık karşılaşılan kiriş hasarlarından biridir. Bir kolon-kiriş düğüm noktası yakınında yer alan saplama kirişi ana kiriş üzerinde eğilme çatlama yol açar. Çünkü mesnet bölgesinde eğilme serbestliği kısıtlı olan ana kiriş tali kiriş tarafından bu noktada eğilmeye zorlanmaktadır ve hasara uğrama olasılığı yüksektir. Ana kirişte tali kirişten dolayı oluşan bir diğer çatlama nedeni de gerekli askı donatısının eksik olmasıdır. Şöyle ki, ana kirişe ortasından saplanan bir tali kiriş ana kirişe tekil yük etkisi yapar. Yük aktarma düzeni nedeniyle çekme bölgesine iletilen kuvvetlerin askı donatılarıyla basınç bölgesine aktarılması gerekir. Aksi halde tali kirişin ana kirişe saplandığı yerde kesme çatlağı görünümünde çatlaklar meydana gelir.

Saplama Kirişer örnek. Özellikle asma kat olan binalarda, saplama kiriş yerine taşıyıcı sistem sürekliliğini sağlayan sistemler seçilmelidir

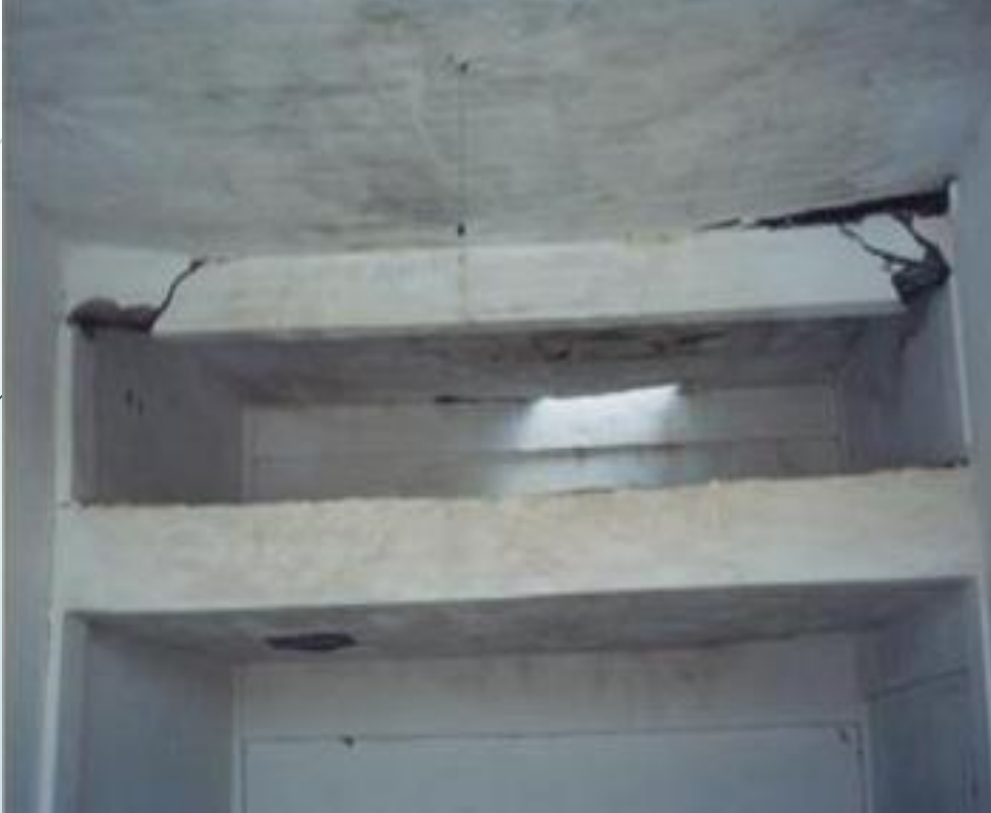
Yüke maruz kalan kirişte beton çalışıp kırılma gerçekleşmiş, çatlağın büyük olduğundan demirinde aktığını görüyoruz. Kirişin etriye sıklaştırma bölgesinde (kiriş yüksekliğinin iki katı uzunluğunda etriye sıklaştırması yapılır) 45 derecelik acıyla kırıldığını ve bu bölgede etriyelerin fazla olması bu kırılmayı önleyeceğini biliyoruz.

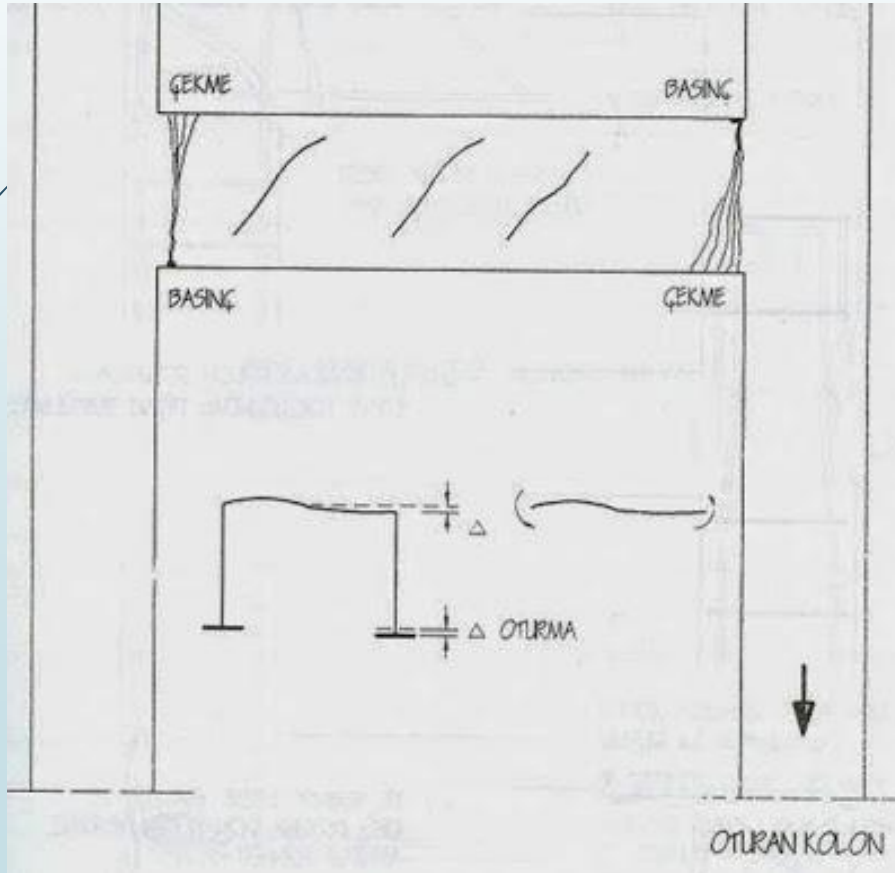
Oturan bir kolonun kirişlerde yaptığı oturma hasarı çatlakları görülmektedir. Oturma hasarı ile kolonları birbirine bağlayan kirişlerin uçlarında mafsallaşma olur.

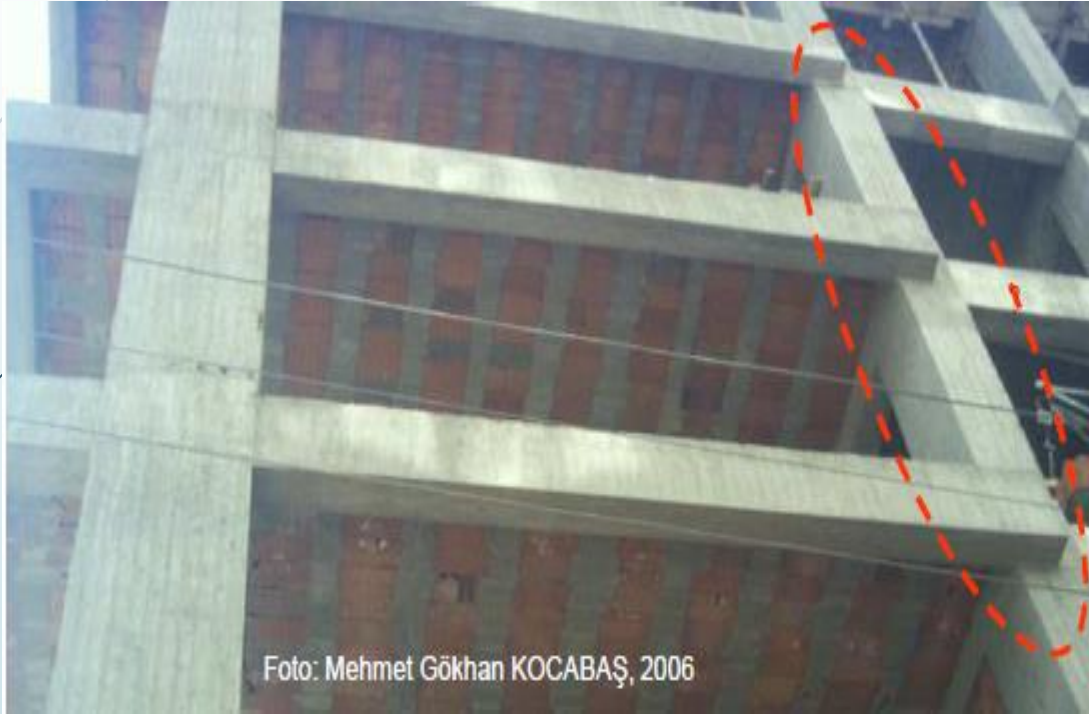
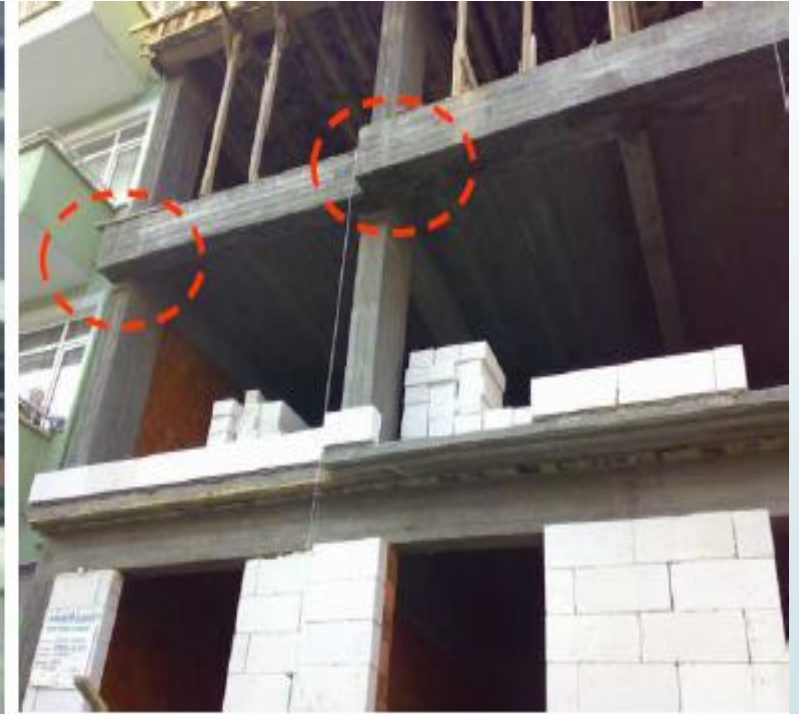
Kirişler kolona yapıştırılmış

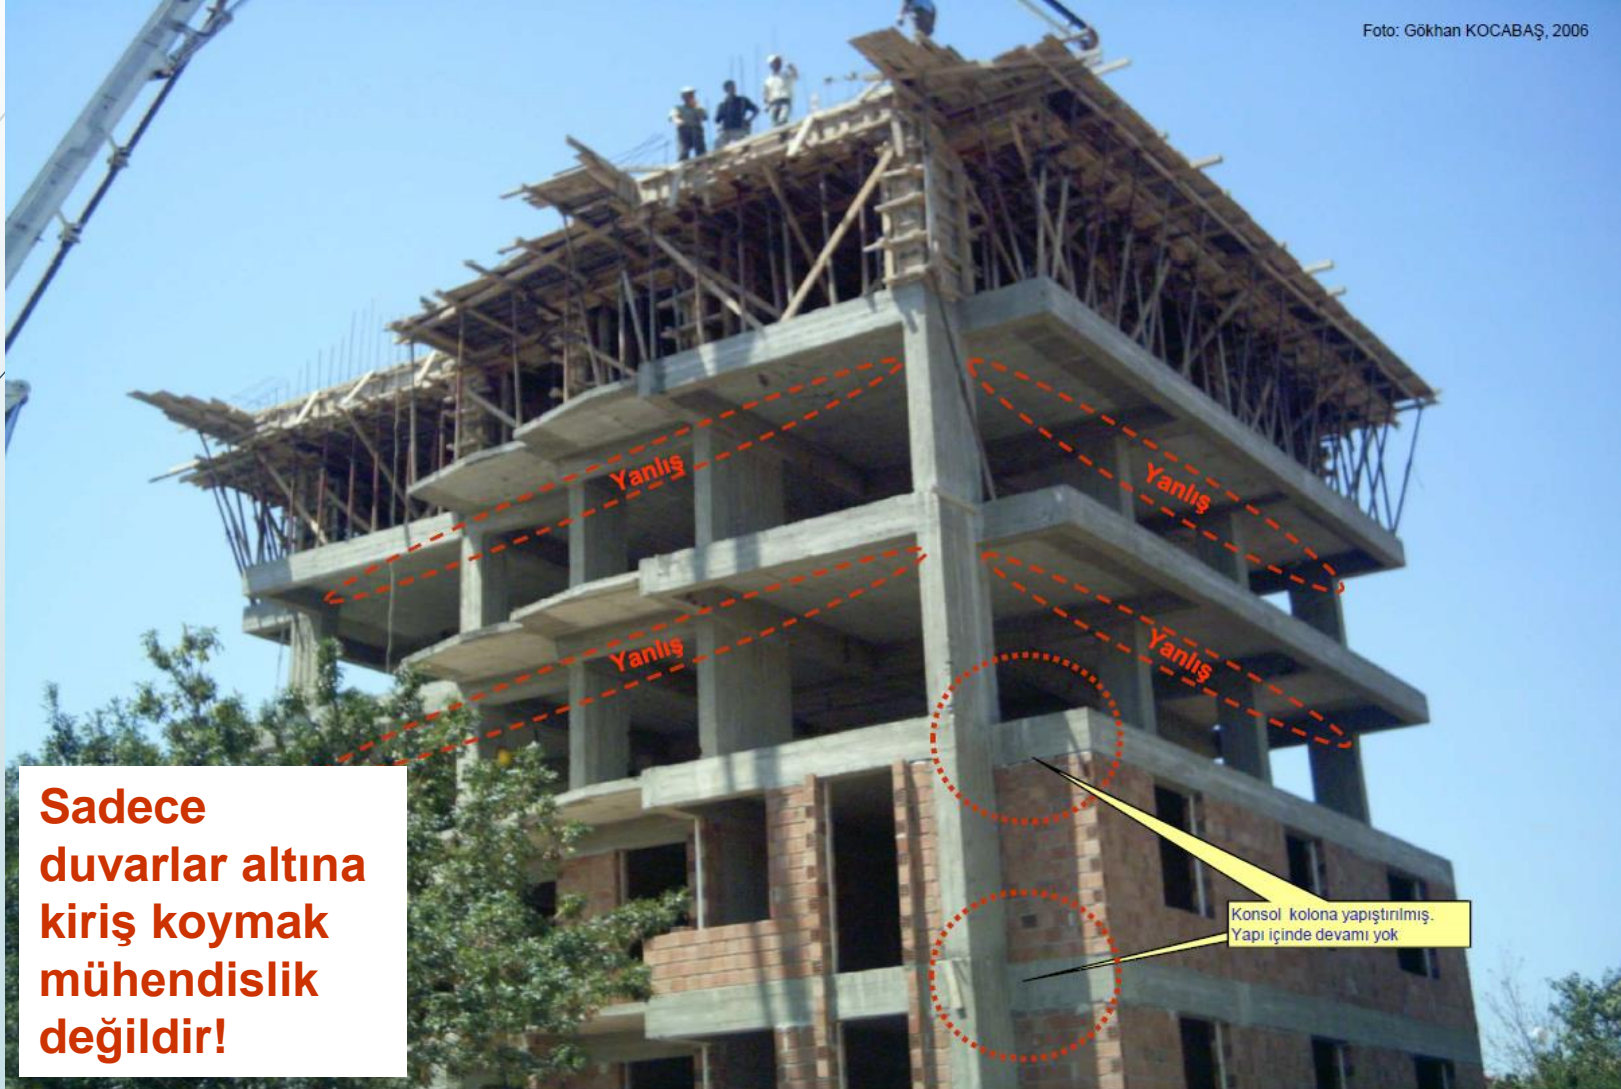
**Sadece duvarlar altına kiriş koymak mühendislik değildir!**

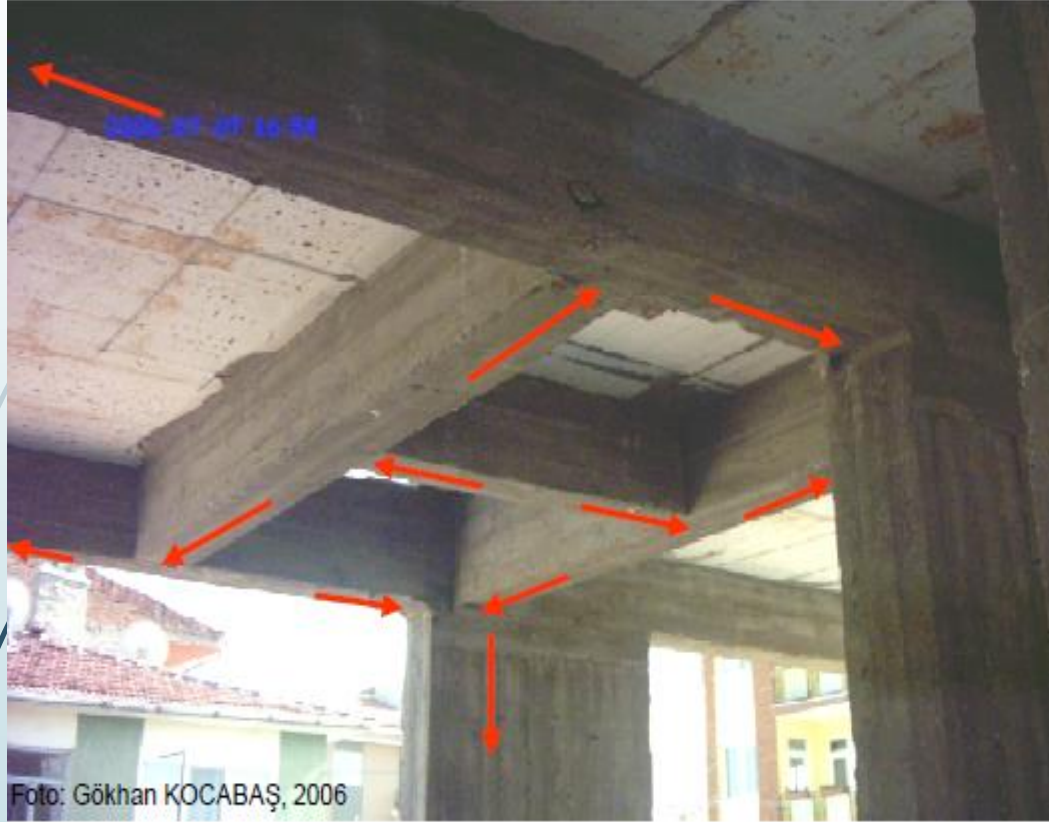
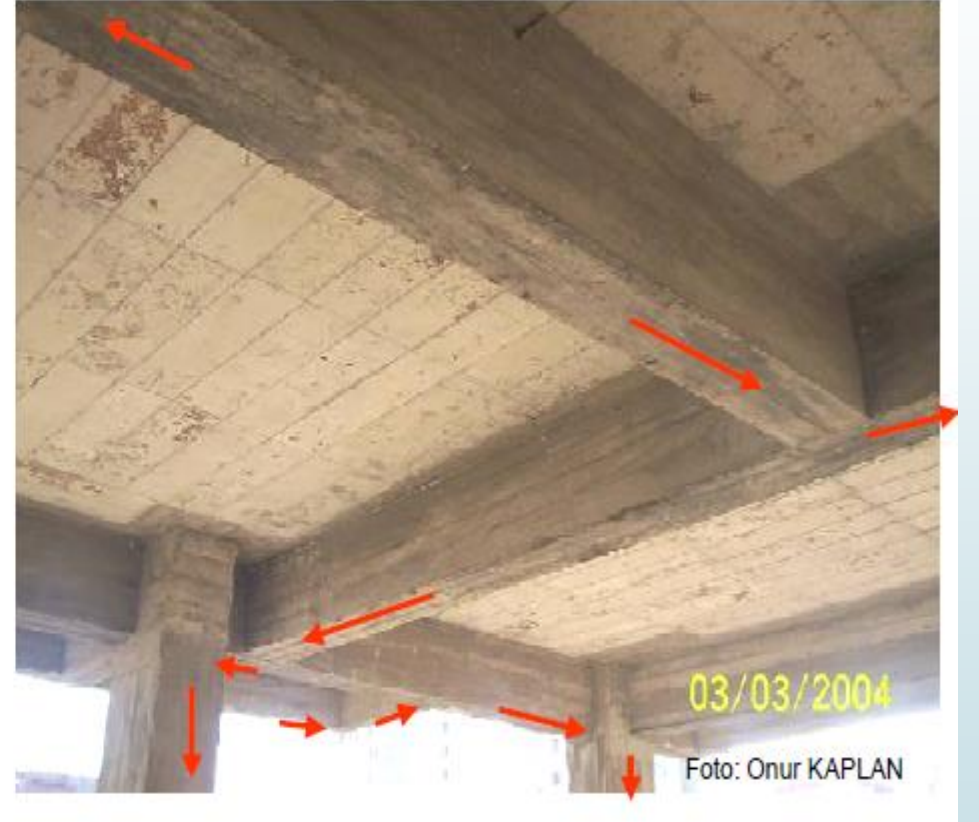
Oklar saplama kiriş yükünün yapı içinde akışını göstermektedir

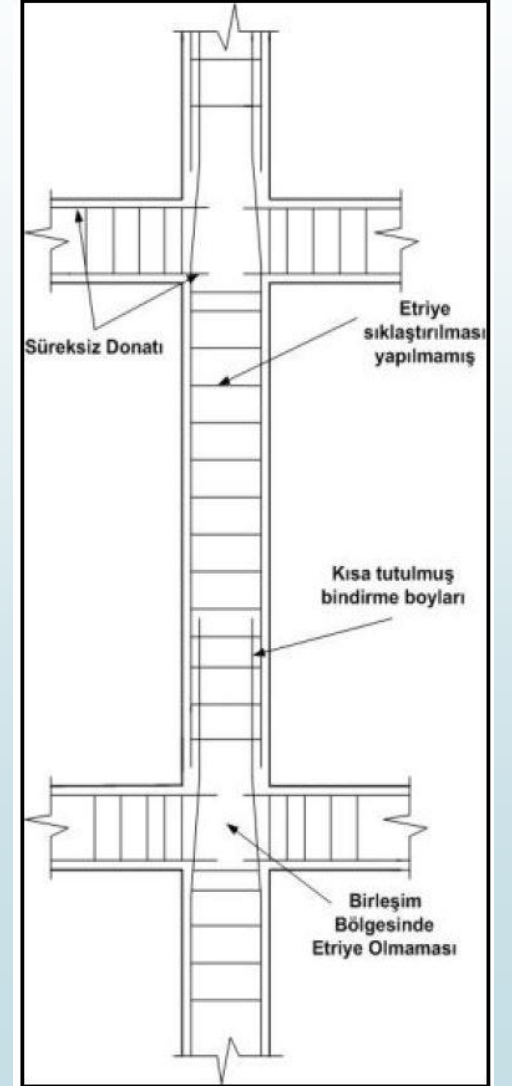
Kiriş kolon birleşimlerinde gerektiği gibi etriye sıklaştırılması yapılmamıştır.

Etriye uçlarının kenetlenmesi genellikle kabuk betonu içinde kalmaktadır.

Düşey donatının bindirme boyları yönetmeliğin öngördüğünden kısa tutulmaktadır

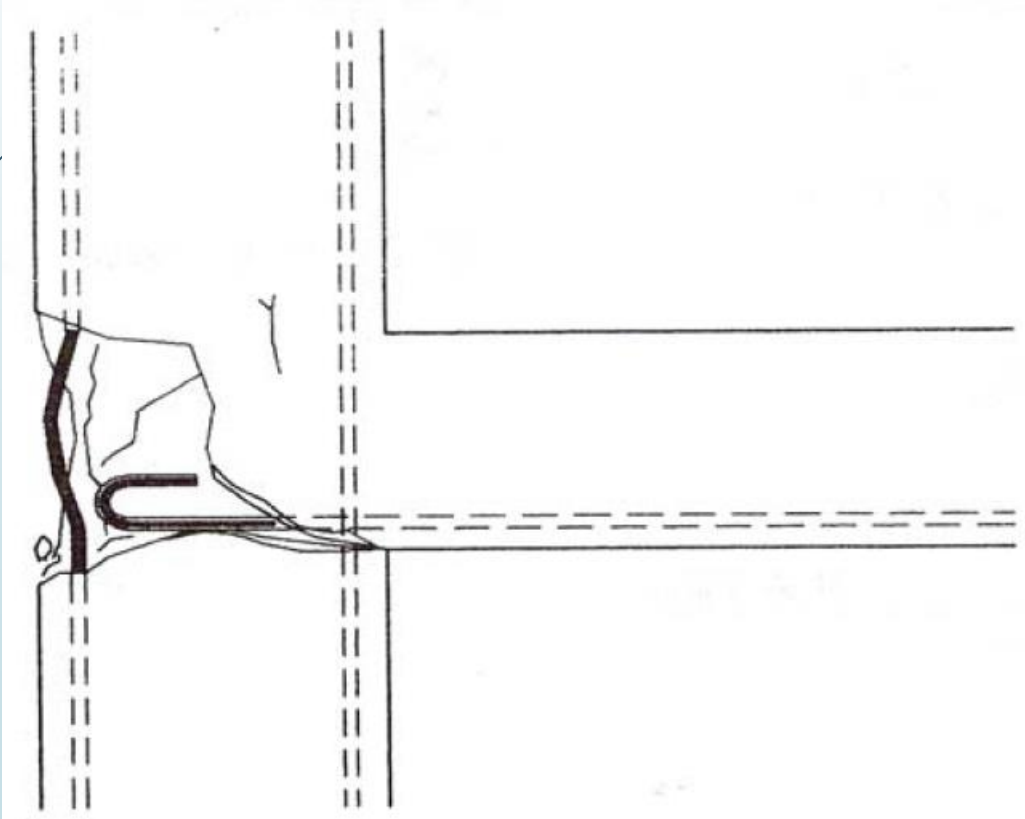
Kolon kiriş bileşim yerlerinde kiriş genişliğince yeterince etriye yerleştirilmez ise, düşey yük etkisiyle kolon boyuna donatısı dışarı doğru burkulur ve üzerindeki kabuk betonun kopmasına neden olur

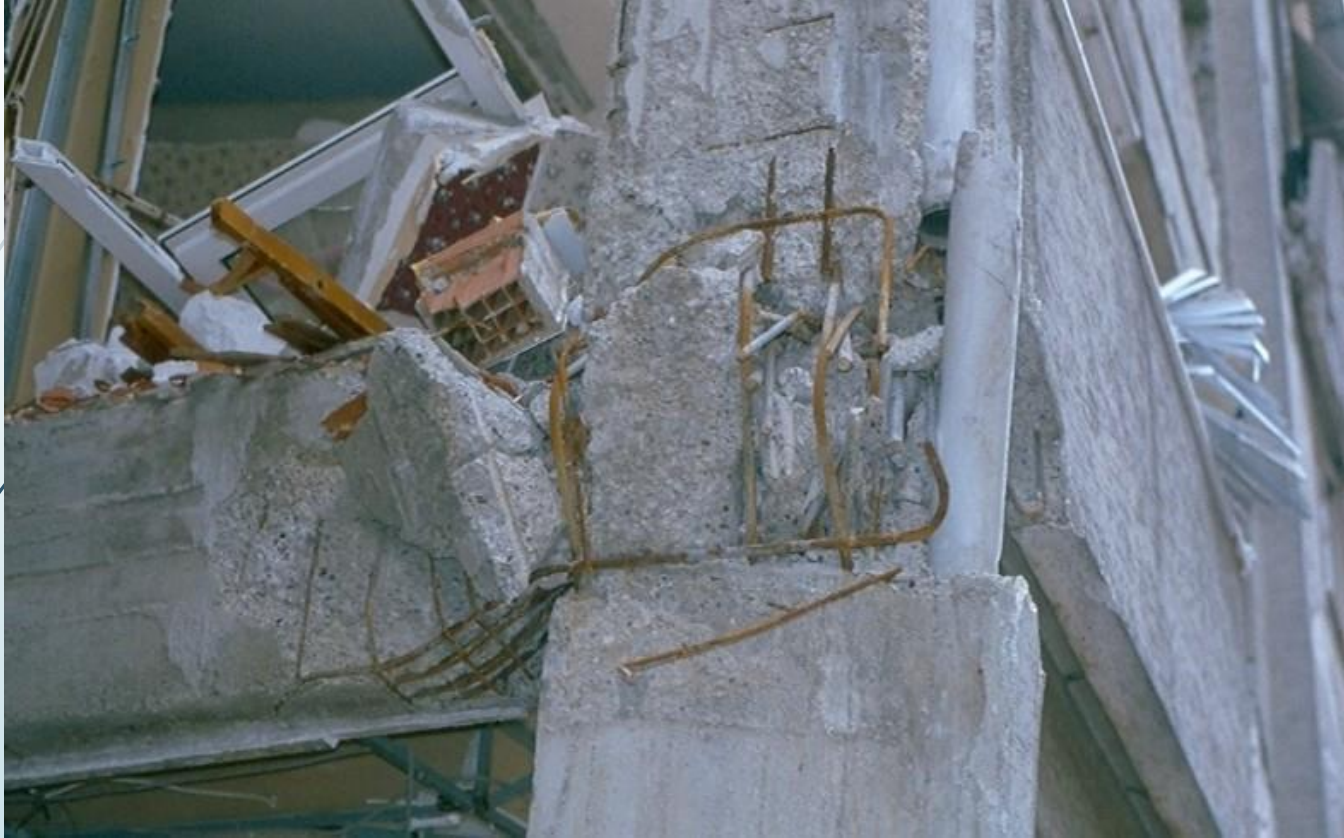
Adapazarında, çok katlı betonarme bir yapının kötü inşa edilmiş kolon-kiriş bağlantı noktası. Etriye donatısı sıklaştırması yapılmamış, Kiriş donatıları uygun biçimde kolon içerisine gömülmemiş, mafsallaşmış bir düğüm noktası detayı.

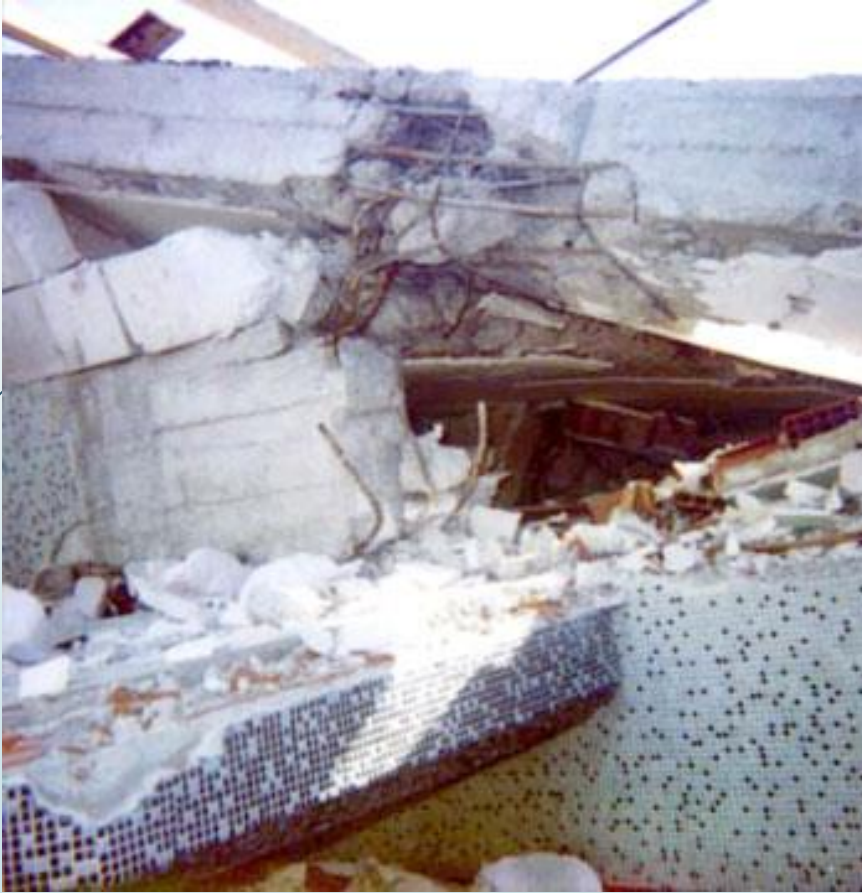
Bu binada kolon ve kiriş birleşme noktalarında kiriş donatısı kenetlenme boyu yetersizdir. Kolon ve kiriş birleşme noktasında yeterli kenetlenme boyu olmadığından ayrılma ve kopma meydana gelmiştir. Beton kalitesi yetersiz, etriye sıklaştırması yoktur; vibratörsüz beton kullanılmış olabilir. Betonda boşluklar görülmektedir. Bu noktada göçme kaçınılmaz olmaktadır.

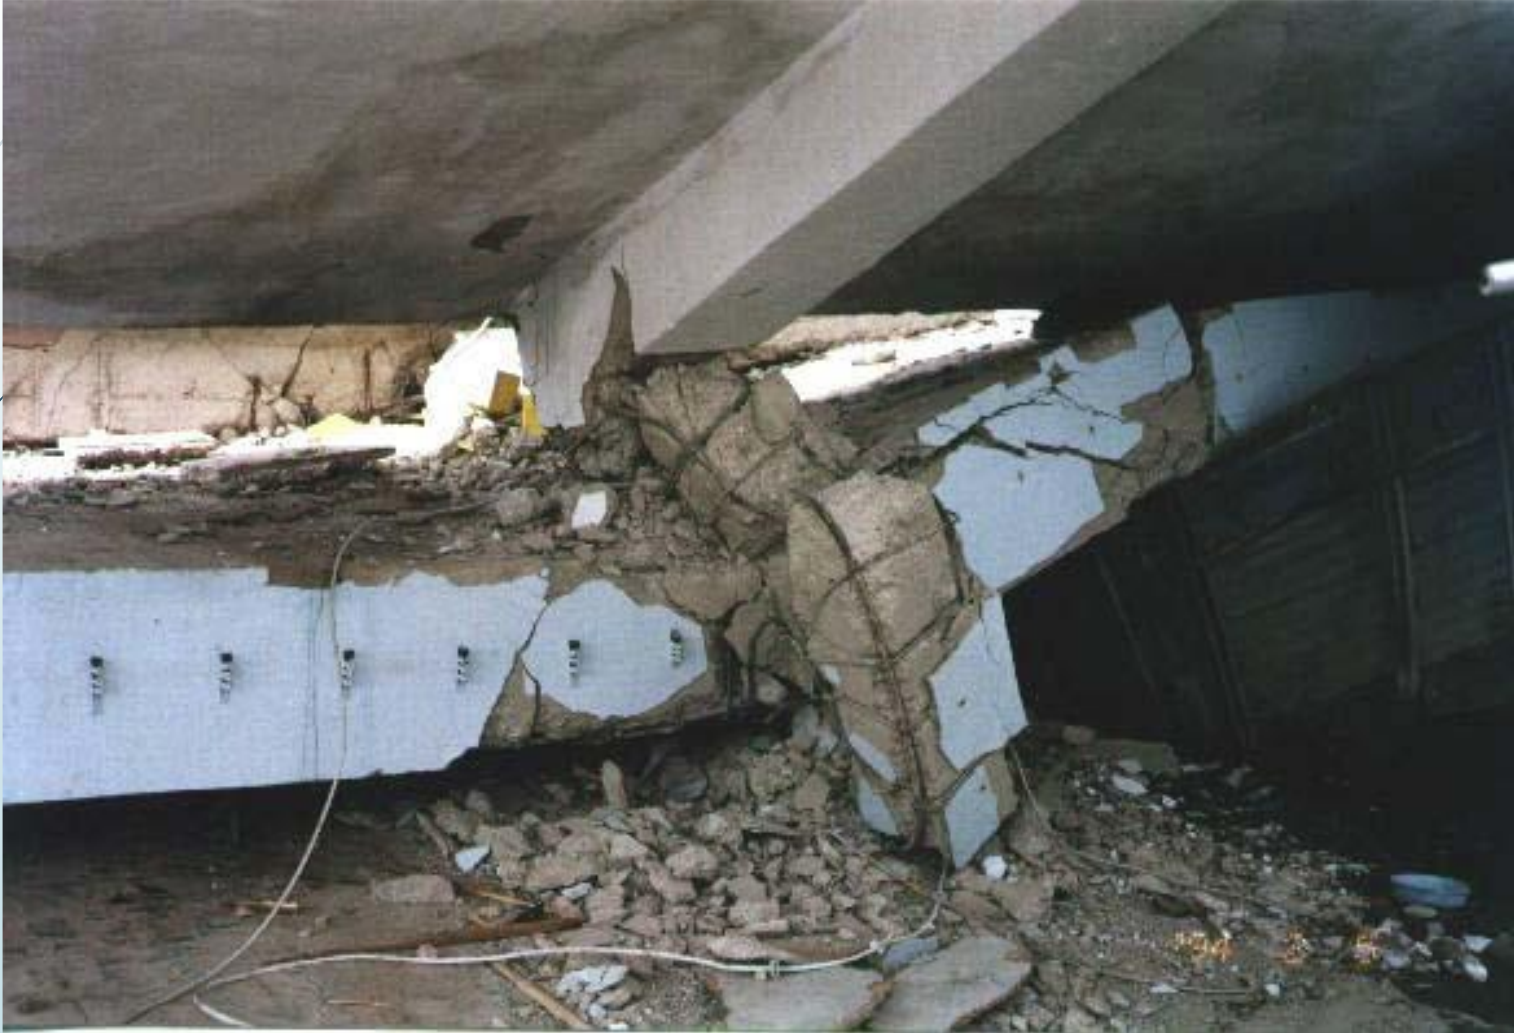
Beton kalitesinde  
düşüklük  
Yetersiz donatı  
yerleşimi ve yetersiz  
etriye aralığı

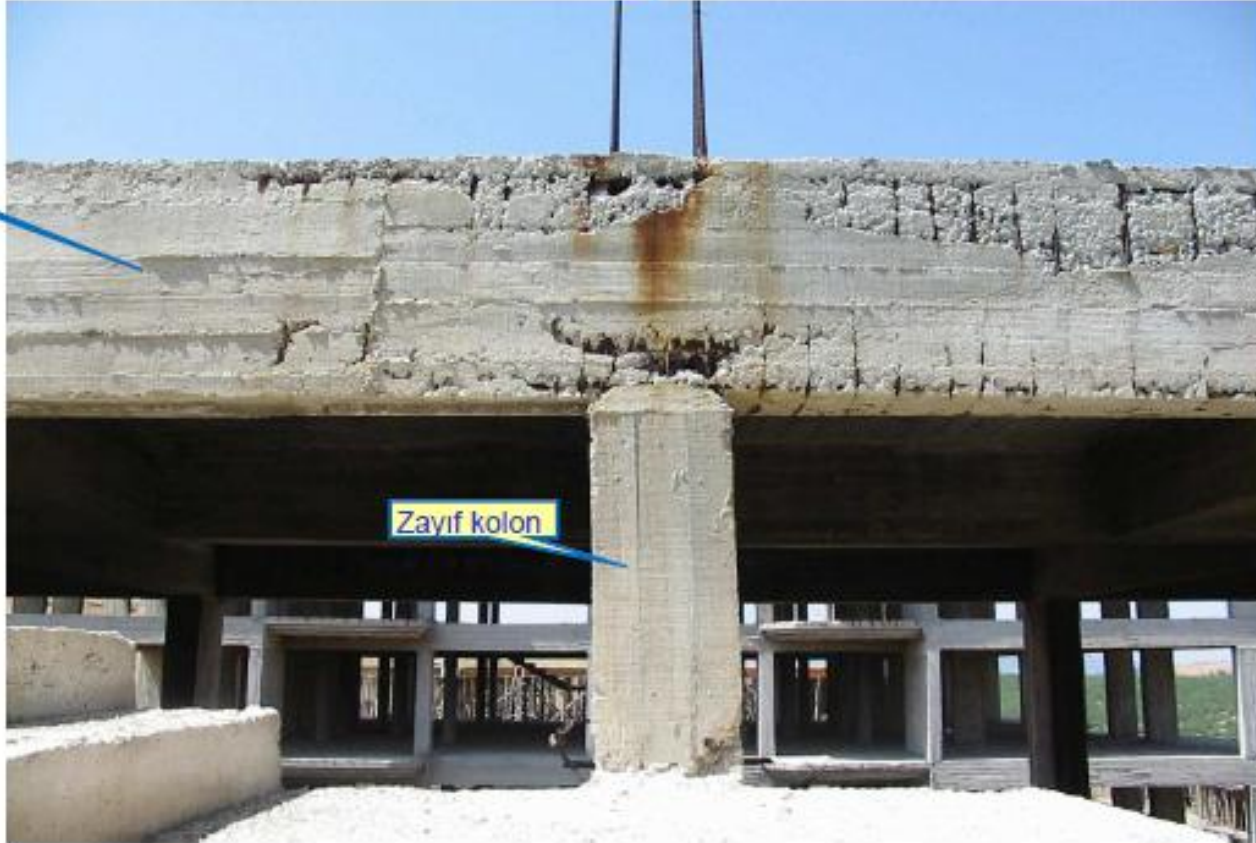
- Kiriş-kolon bağlantı noktası çok zayıf.
- Kiriş yüksekliğince kolonda etriye yok
- Beton sıkıştırılmamış
- Paspayı, dolayısıyla kenetlenme yetersiz

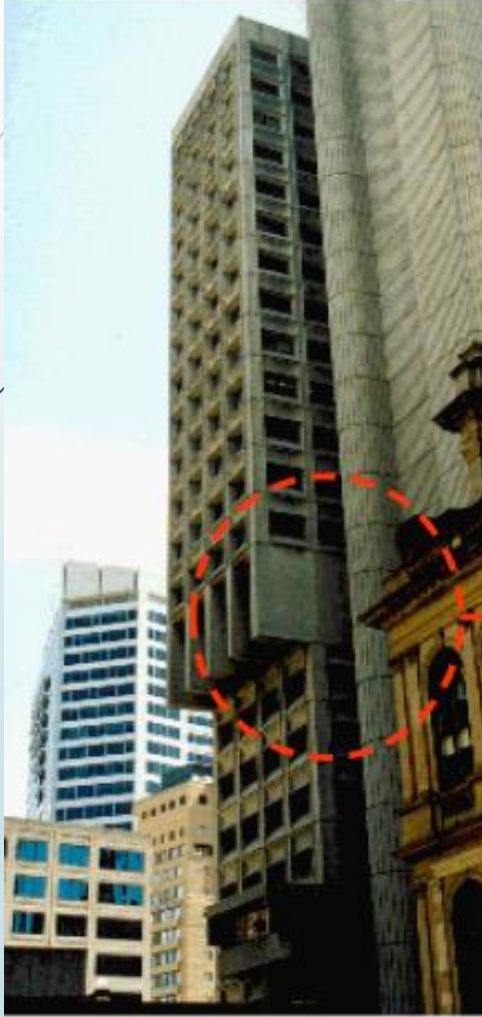
Çok kuvvetli kiriş

Zayıf kolon

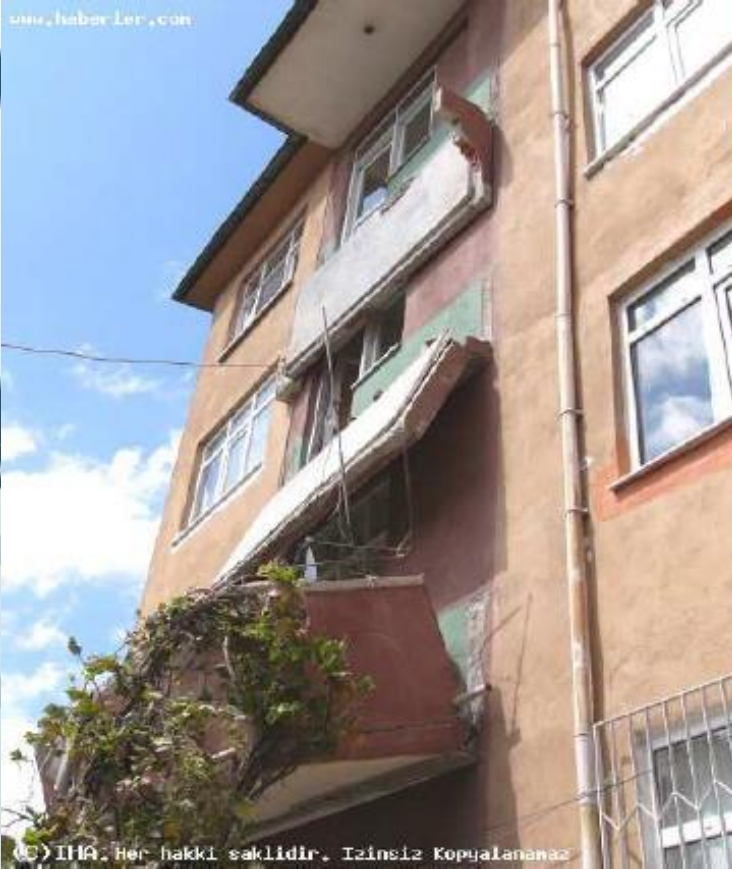
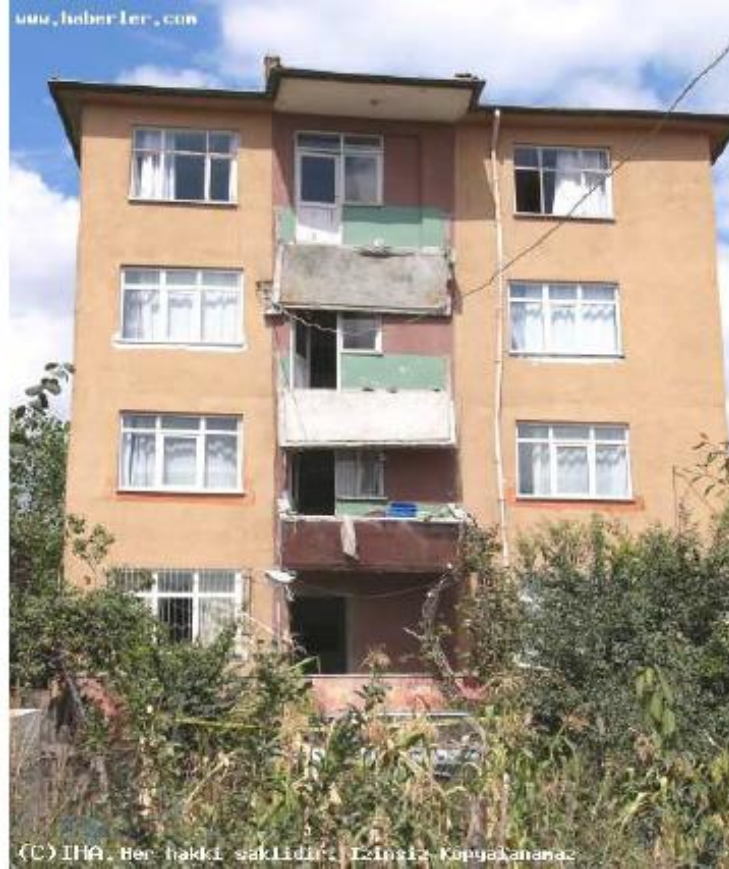
Kirişsiz balkon döşemeler betonarme yapıların en riskli bölgesidir, sadece bir kenarından yapıya bağlıdır. Hata kaldırmaz. Özenli projelendirme ve yapım ister. Geçit töreni, düğün ve spor izlemek amacıyla insanların balkonlara yığılması veya depo olarak kullanılması sonucu öngörülenin üzerinde yüklenirler. Uygulamada en çok karşılaşılan sorun, üstte olması gereken donatının ortaya veya alta konmasıdır. Sehpa kullanılmadığı takdirde beton dökümü sırasında da donatı alta kayar. Kalıp alınır alınmaz veya zaman içinde aşırı yük, donma-çözülme ve paslanma sonucu, çökerler.

Samsun, 03.09.2006: Gelin uğurlamak için balkonlara çok sayıda insan yığılınca çöktü. 2 can kaybı, 16 yaralı

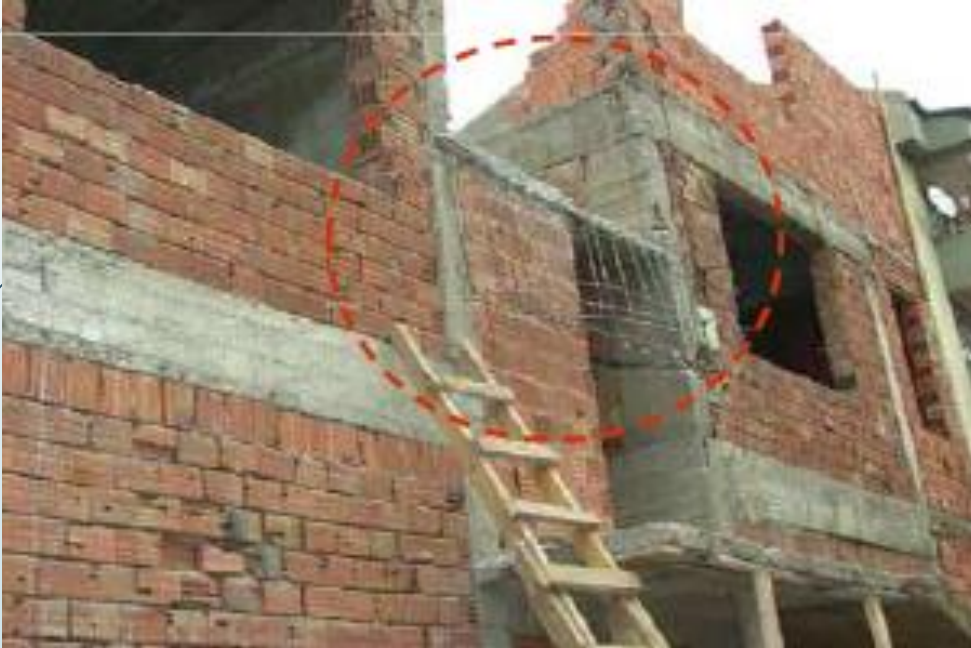
İskele-kalıp sökölürken çökmüş balkon  
Vezirköprü, 17.03.2007

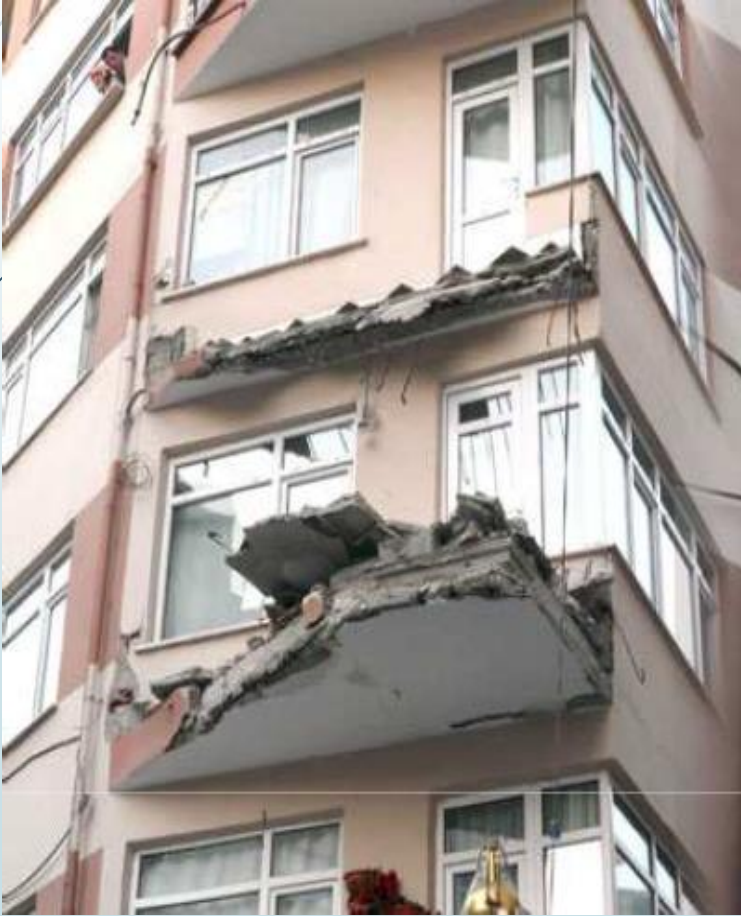
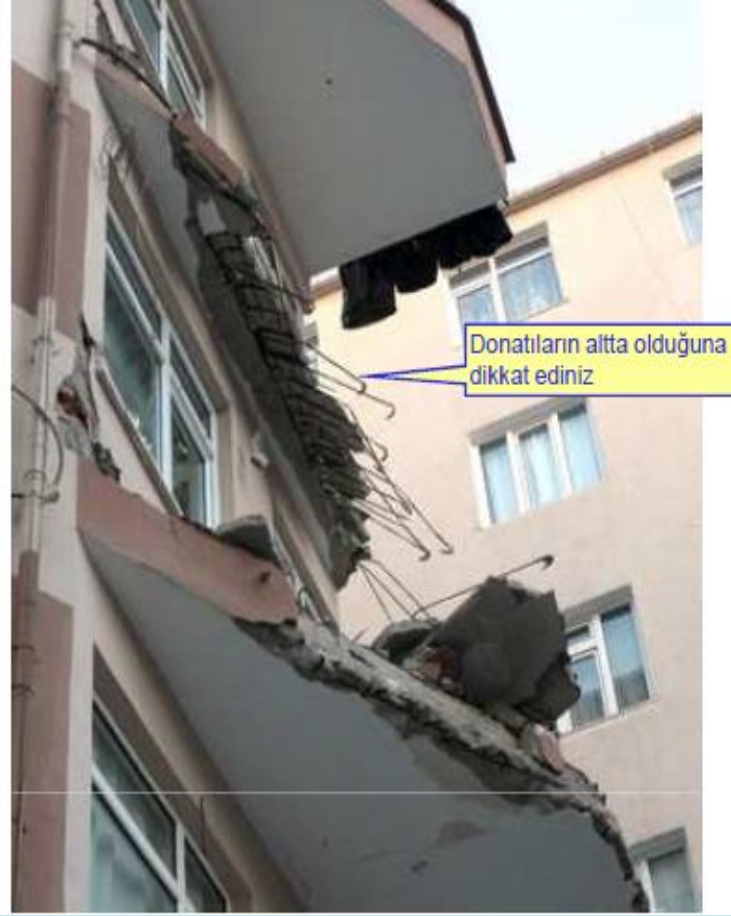
Deprem  
yokken  
çöken  
balkonlar

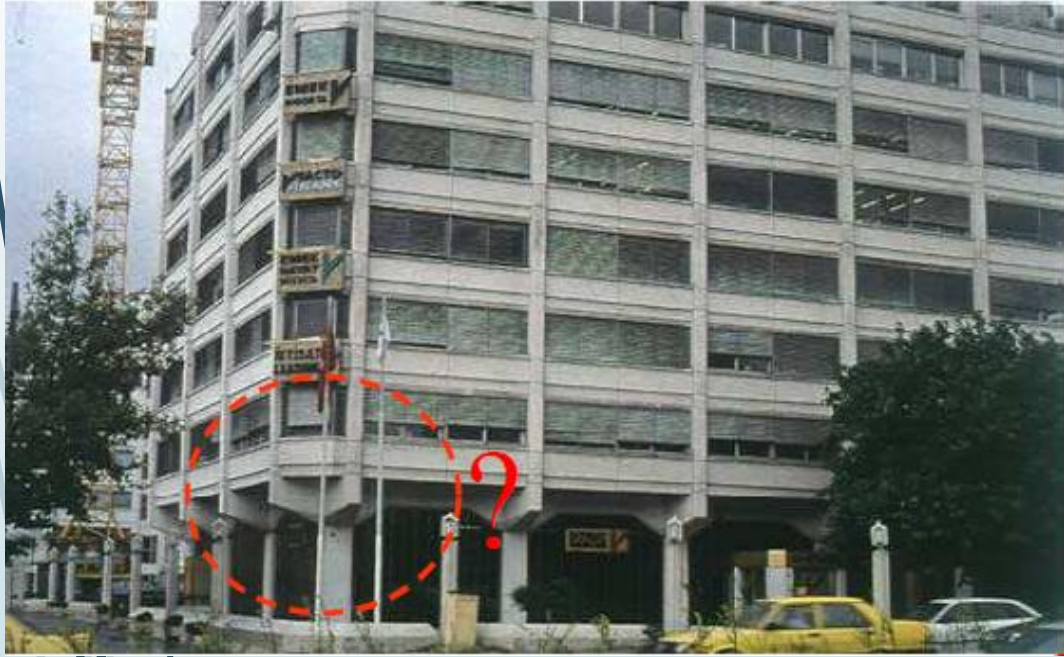
**KONSOLA OTURAN KOLONLAR**

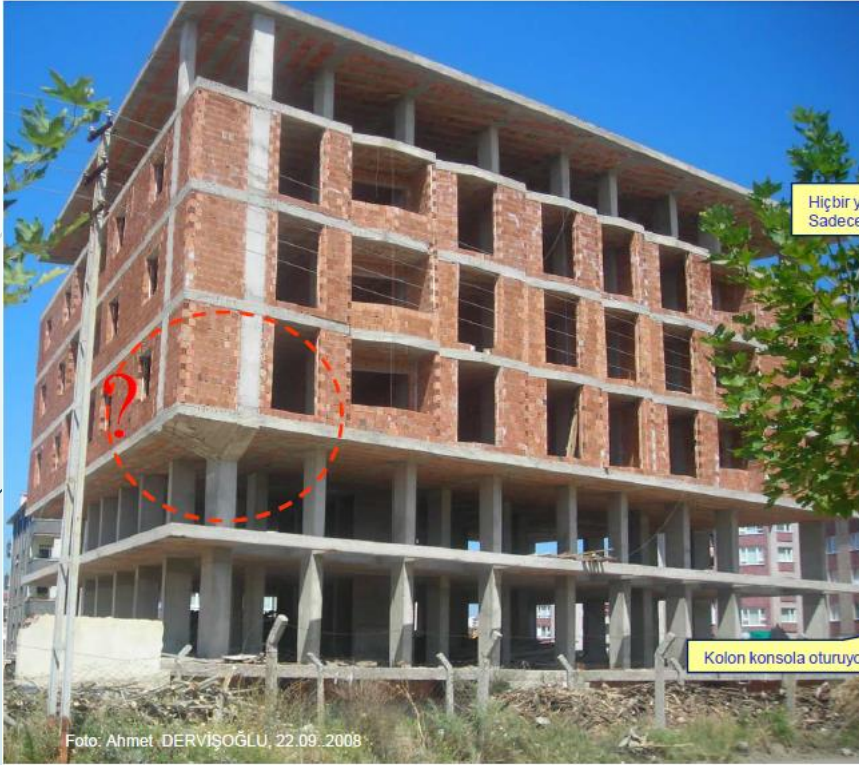
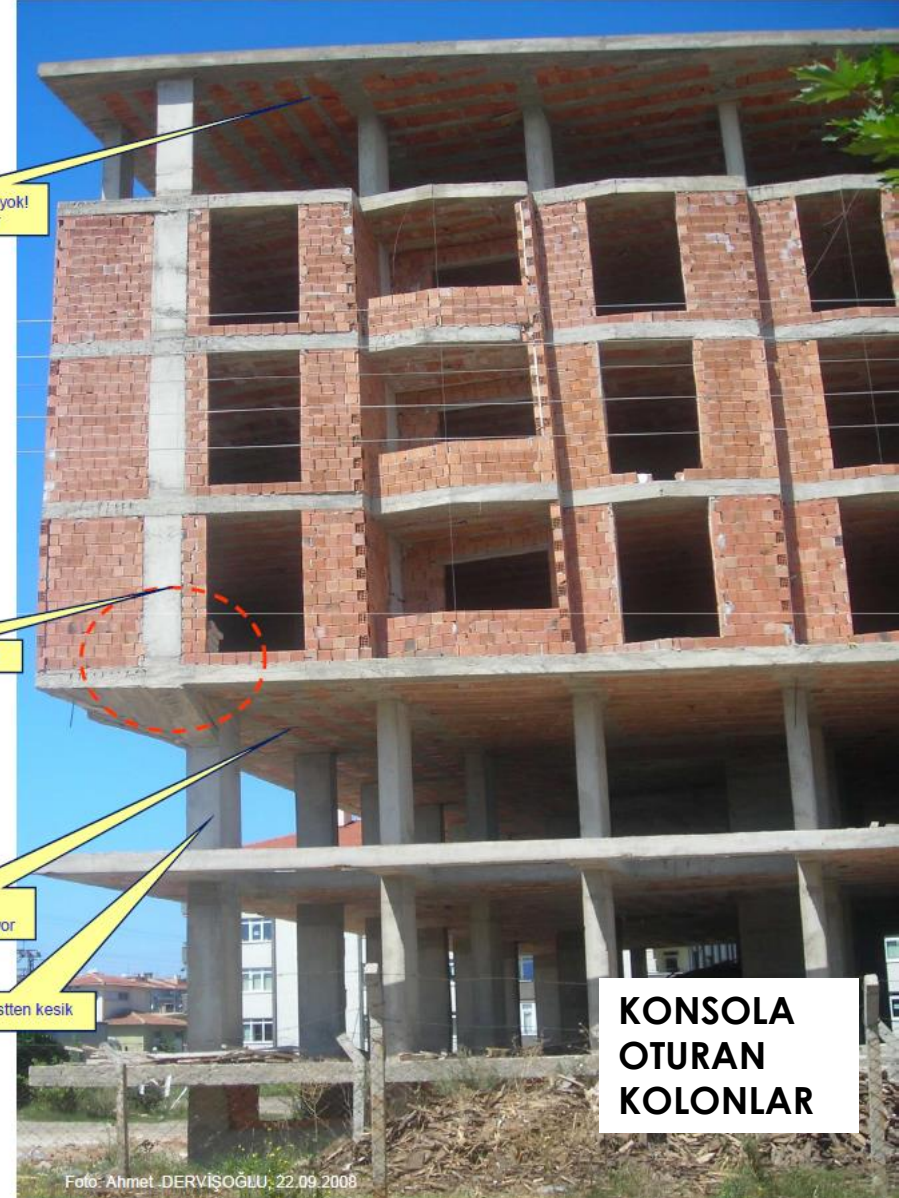
Taşıyıcı sistem bilgisinden yoksun bir mühendisin eseri (I)

Bu yapıda ne mühendislik nede taşıyıcı sistem var. Değil depremde, kendi yükü altında dahi ayakta durması mümkün değildir. Yapı tam yüklendiğinde sorunlar ortaya çıkmaya başlayacaktır.

Ne TS 500-2000 nin, nede Deprem yönetmeliği 2007 nin koşullarını sağlıyor:

- Deprem Yönetmeliği-2007, Madde 2.3.2.4 e
- Deprem Yönetmeliği - 2007, madde 2.5.1.4 ve madde 2.5.3 e
