# Betonarme Eleman Hasarı

## KIRIŞ HASARLARI

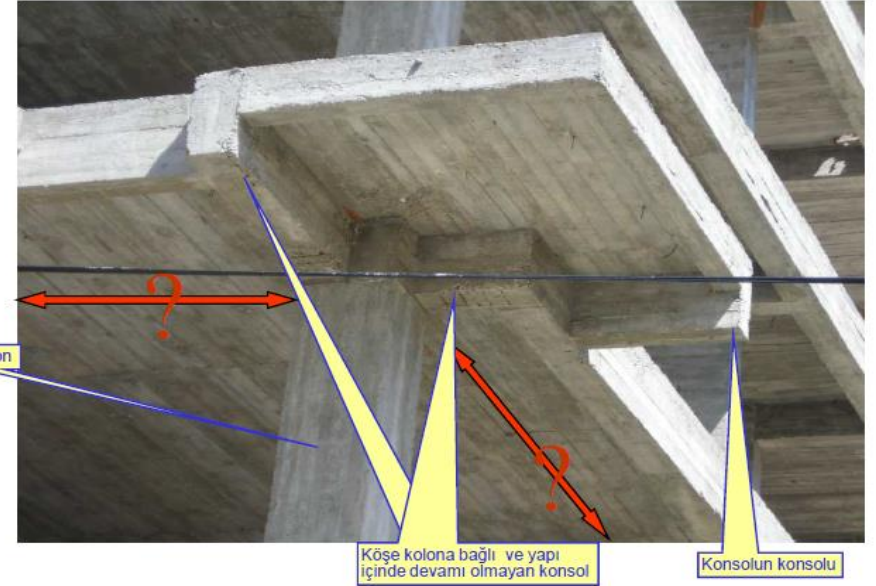
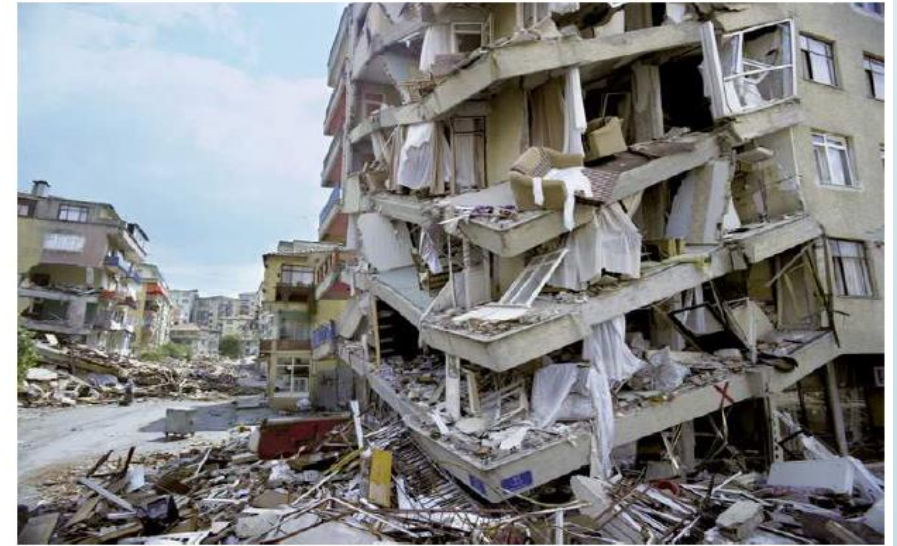
Köşe kolon hasarı

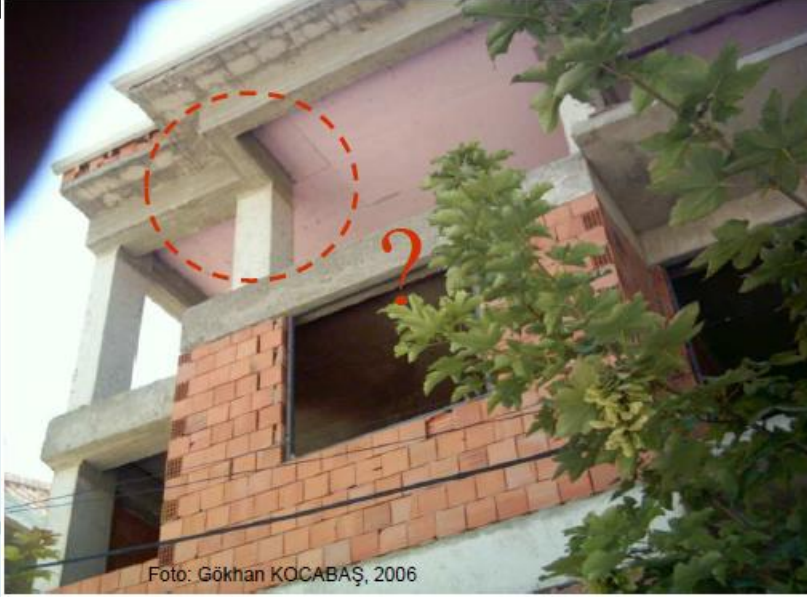
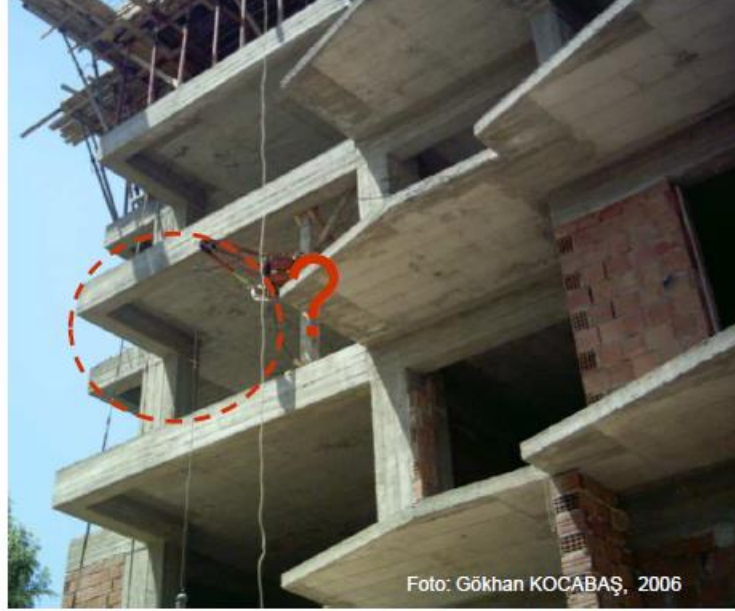
Çıkmalı  
yapılarda  
köşe kolon  
düzensizliği

Köşe kolon düzensizliği oluşturan;  
***Ya mühendis değildir  
ya da mesleğini önemsememektedir!***

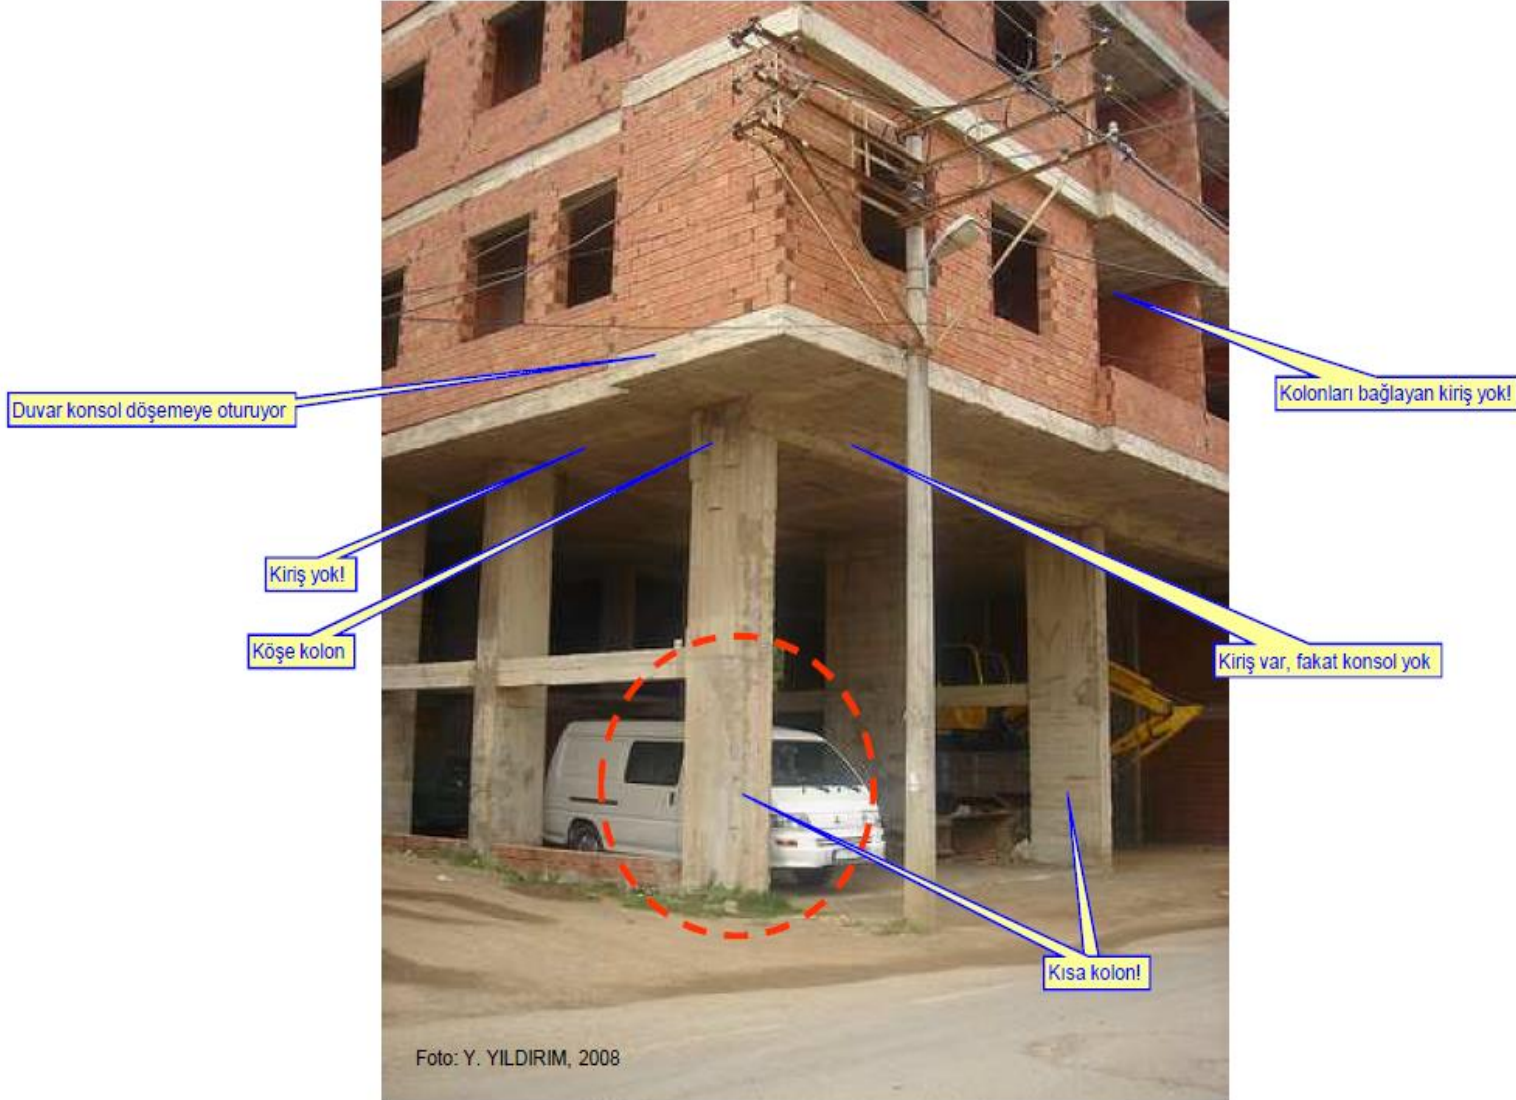
Çıkmalı yapı düzensizliği var!  
Yumuşak kat düzensizliği var!  
Köşe kolon düzensizliği var!  
Kısa kolon düzensizliği var!  
Duvarlar konsol döşemeye oturuyor!  
Pencereye bitişik elektrik direği?

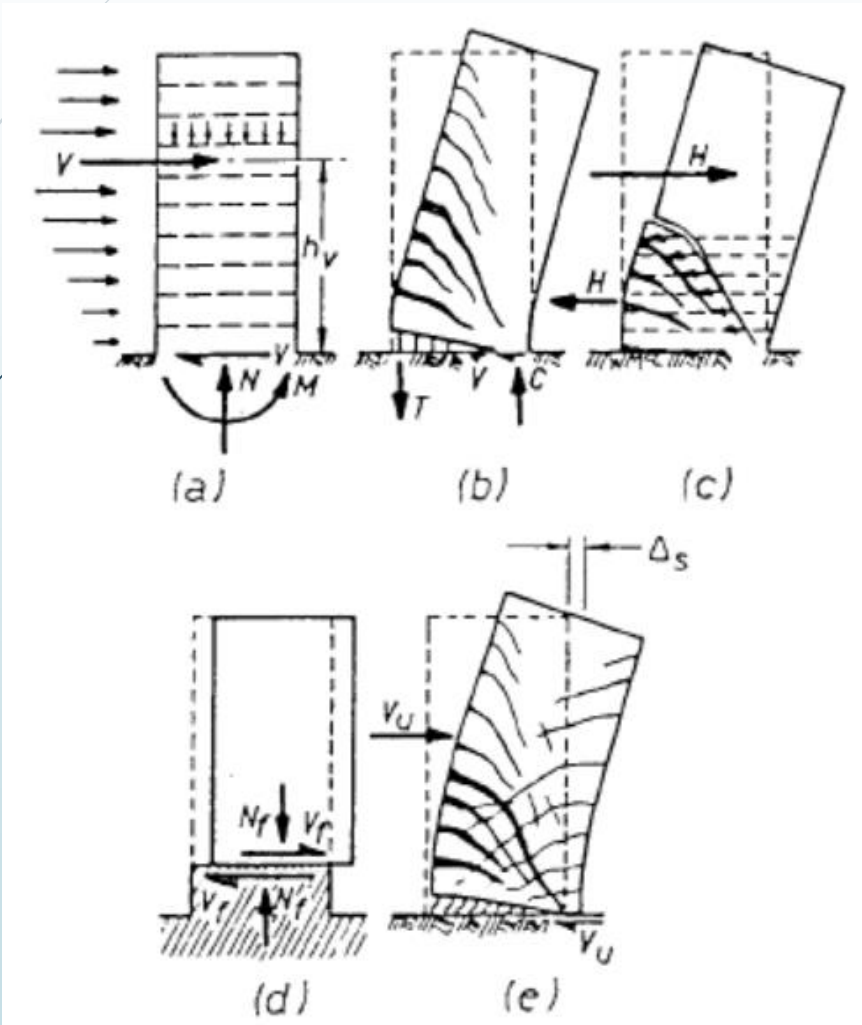
Konsol perde duvarlarda eğilme göçmesi (Şekil b, e), kesme kuvveti göçmesi (Şekil c) ve toptan göçme (kayma hasarı) (Şekil d) olmak üzere üç adet tipik göçme şekli mevcuttur

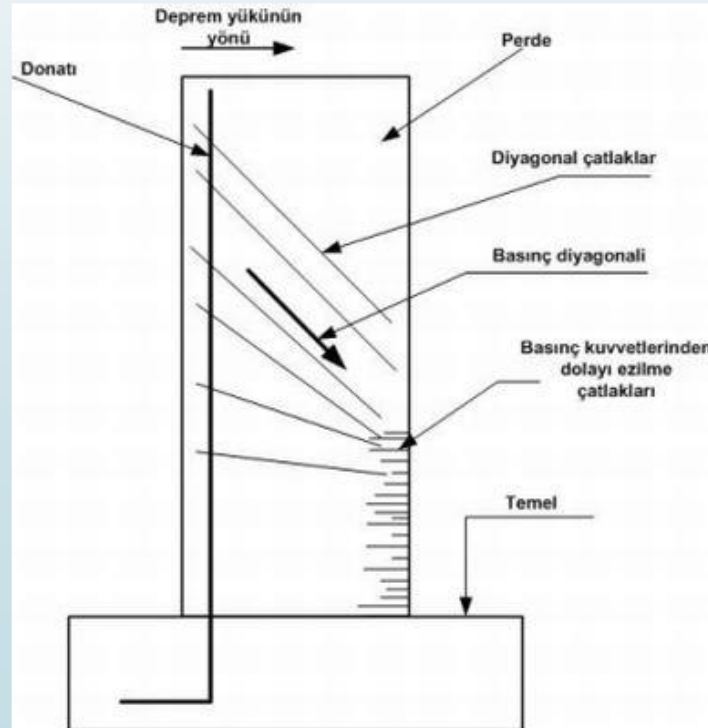
Kesme ve  
Basınç  
Hasarı  
Birlikte

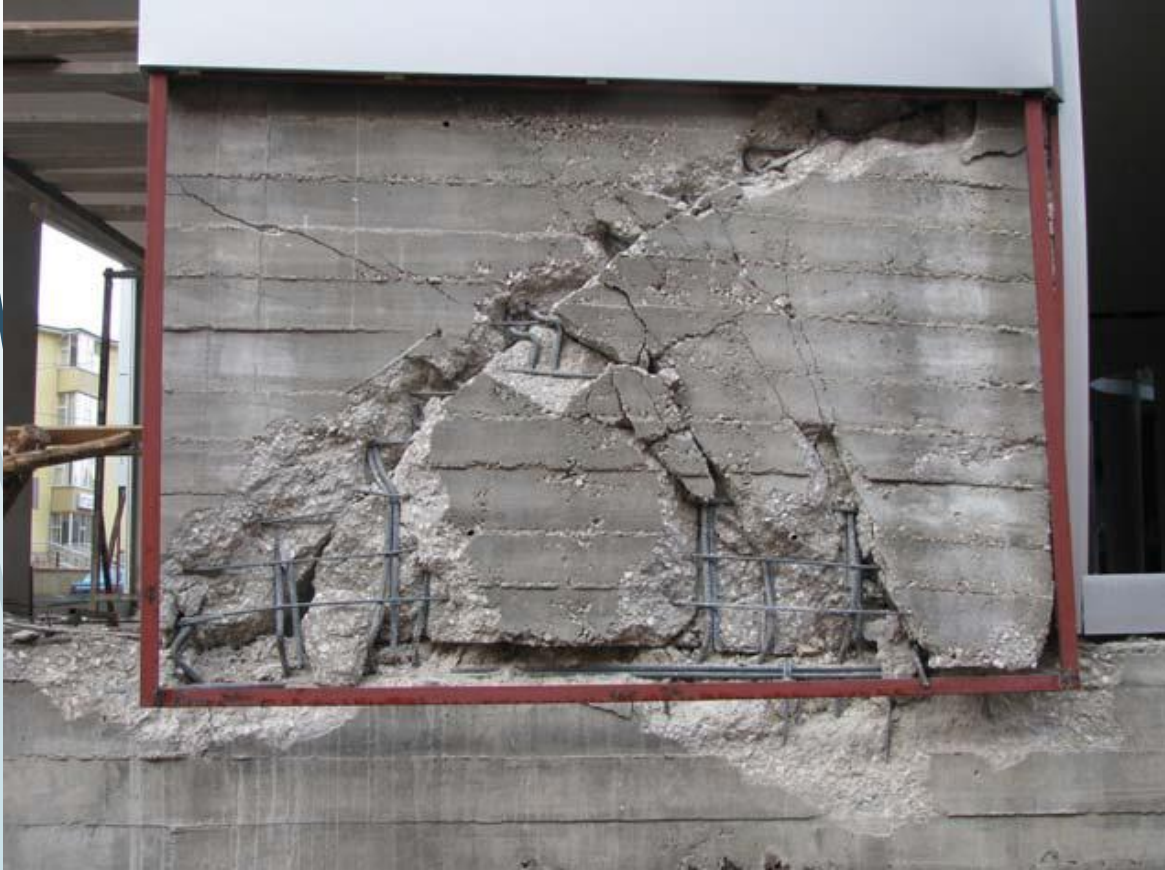
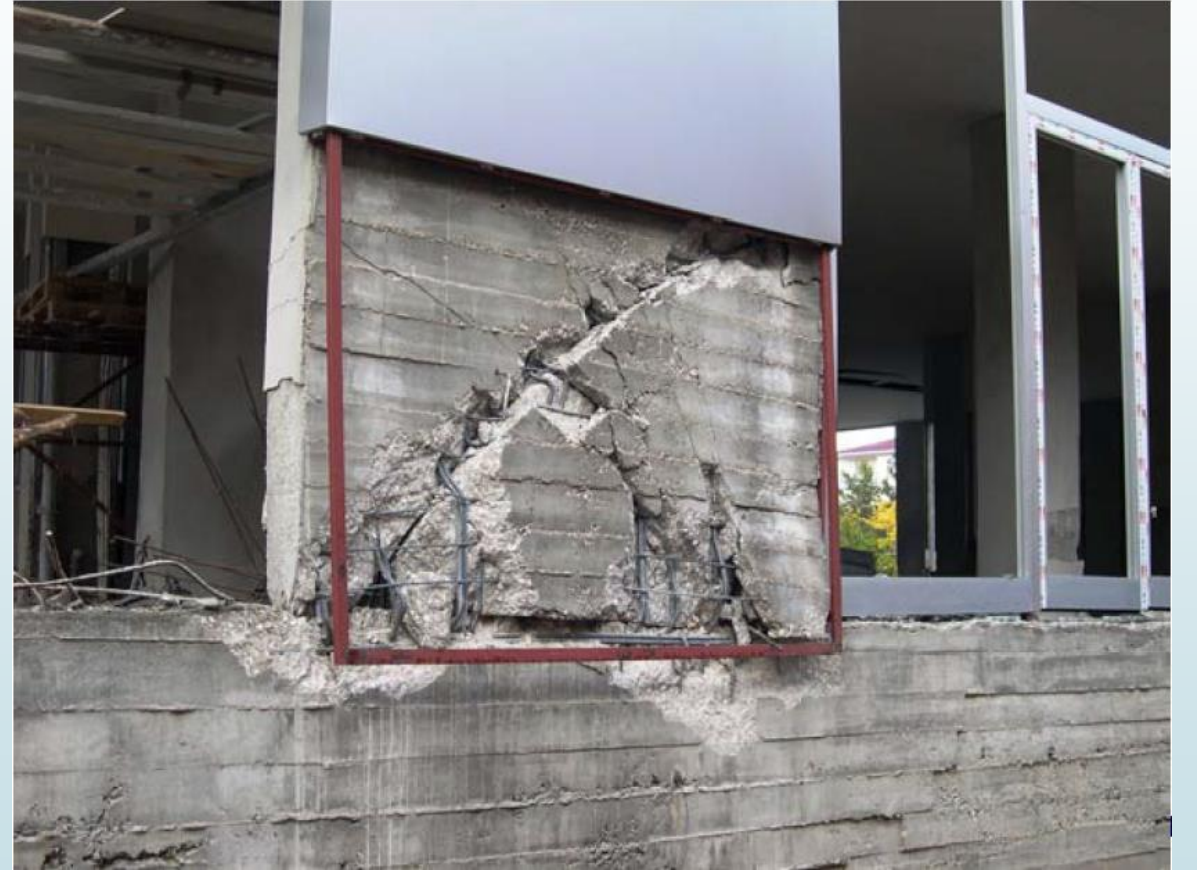
Kesme dayanımının aşılması – VAN – 23.10.2011

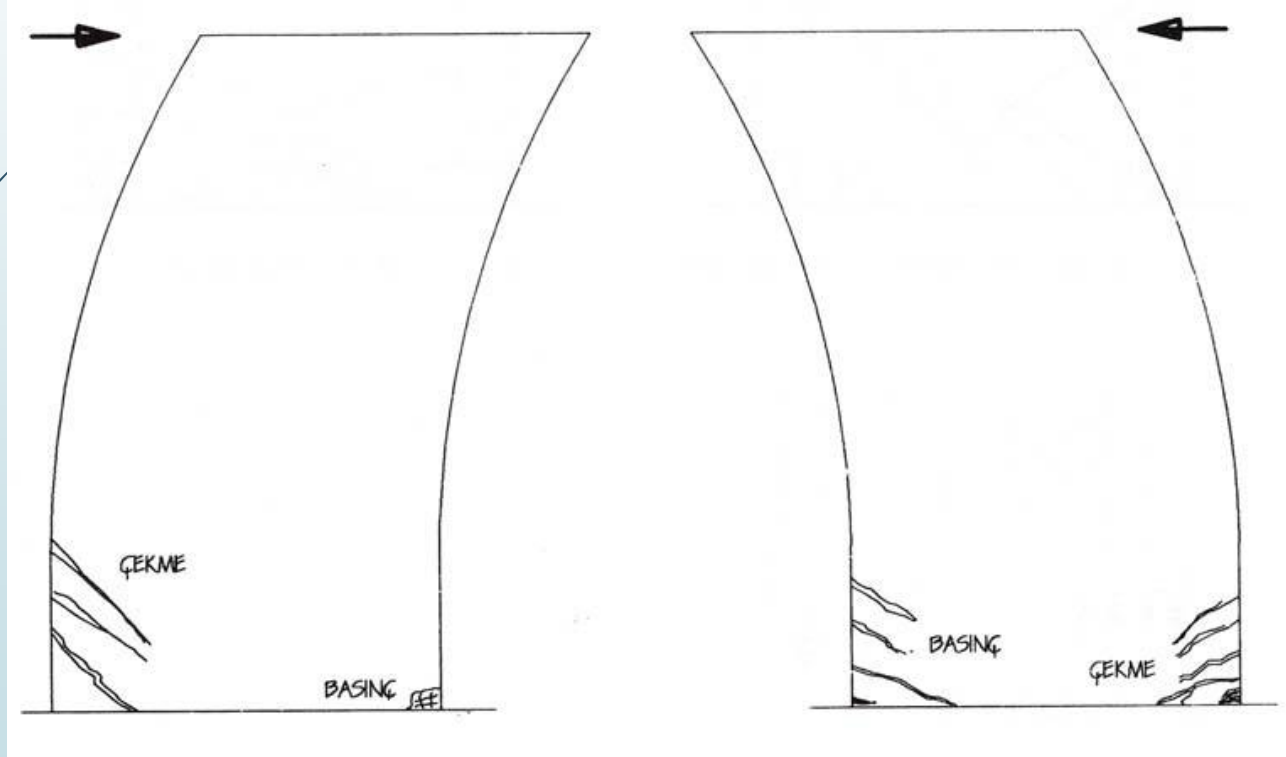
Yüksek katlı yapılarda zemin ve zemine yakın katlarda bulunan perdelerde daha çok rastlanır. Bu tür hasarlar pencere ve kapı boşluğu olmayan perde duvarlarında görülmektedir.

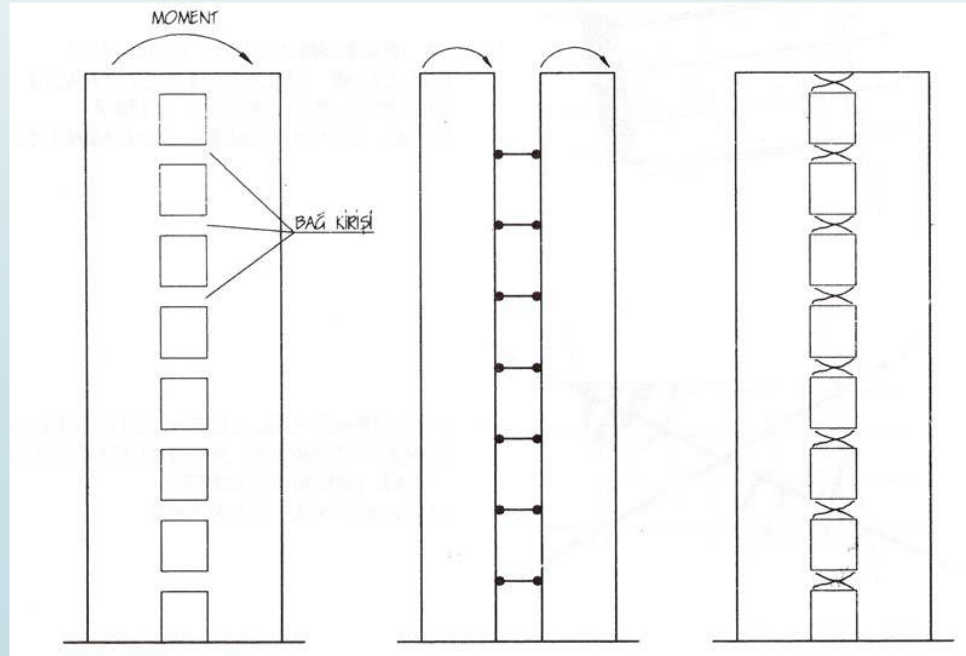
Boşluklu perde duvarlardaki hasarlar, boşluksuz perde duvarlarında oluşan hasarlardan yapı itibariyle biraz farklıdır. Boşluklu perde duvarı deprem sırasında, birbirine kat düzeyinde bağlanmış iki dolu perde duvarı gibi davranmaktadır. Öncelikle iki perde duvarını birbirine bağlayan bağ kirişlerinin uçlarında kesme veya eğilme kırılması oluşur. Bu hasarın sonucunda boşluklu perde iki bağımsız perdeye dönüşür. Hasarın en son gidebildiği nokta ise, her bir dolu perdenin tabanında eğilme çatlaklarının oluşmasıdır.

Boşluklu perdelerde  
hasar biçimi

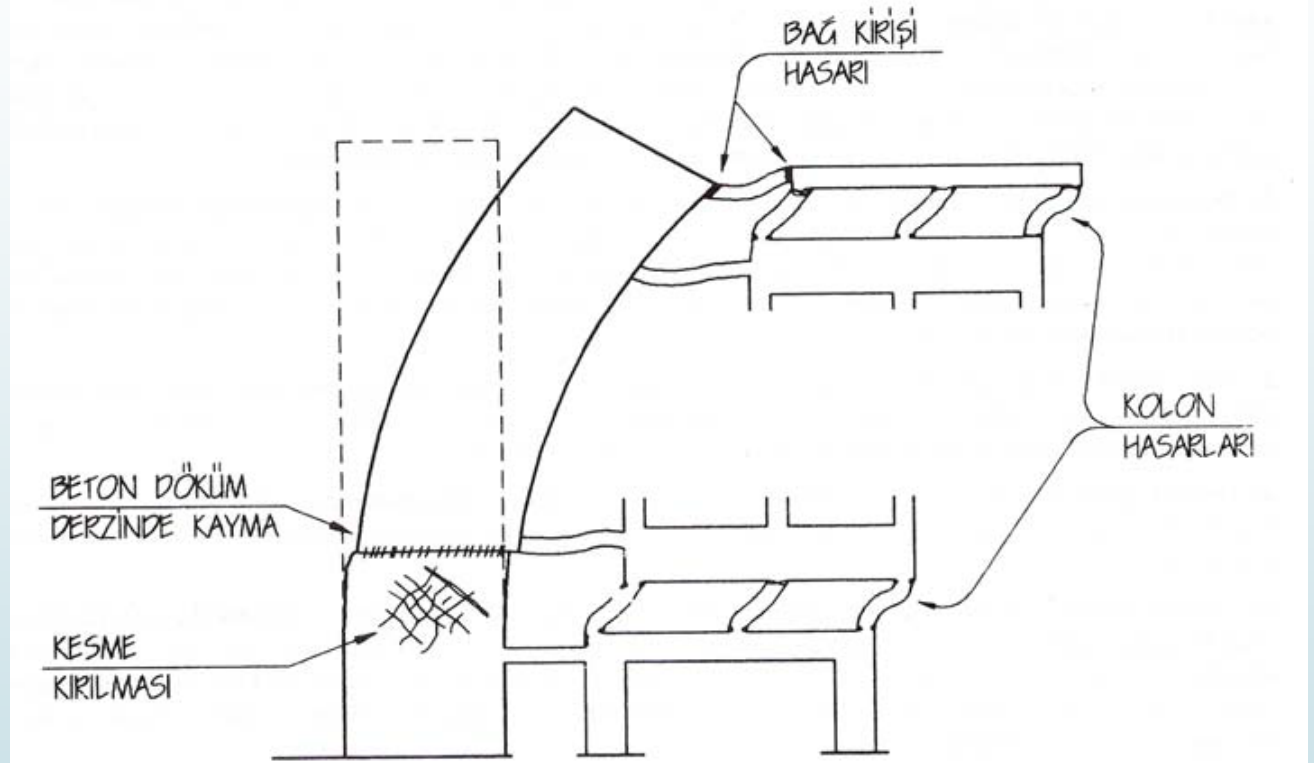
Yatay yüklerin sadece perdeler tarafından karşılandığı sistemlerde perdede oluşan hasar biçimi

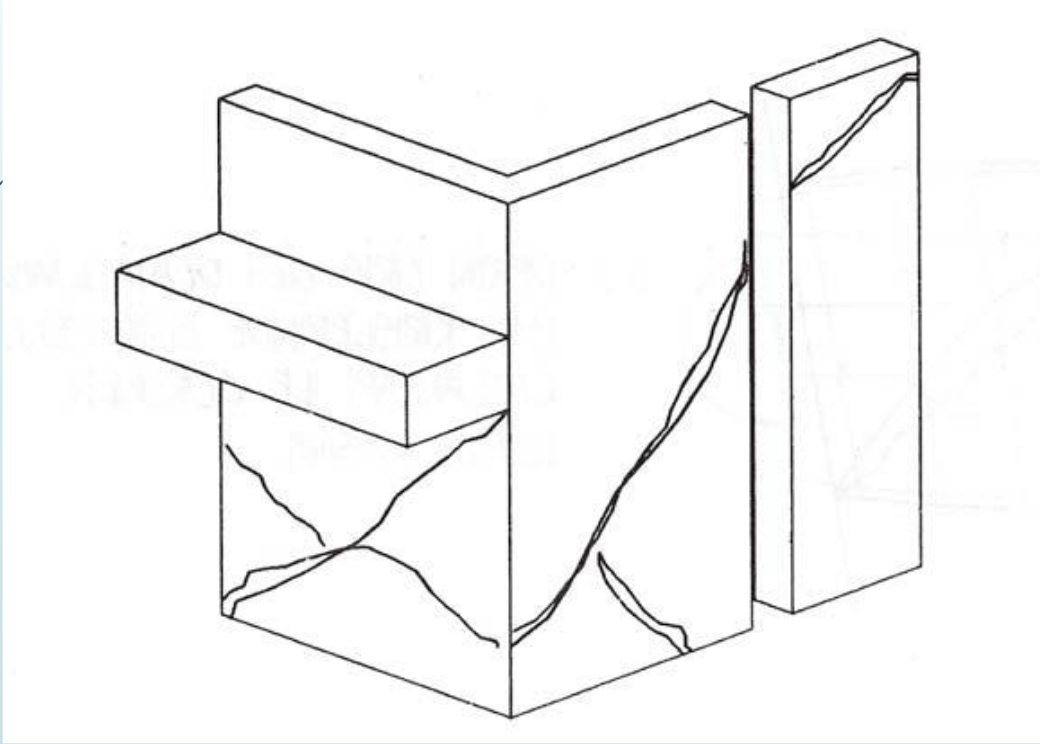
Perdelerin tasarımında yapılan hatalardan dolayı bazı durumlarda, perde duvarlarının konumu yapı içinde asimetrik olabiliyor. Bu durum, yapının deprem sırasında burulma etkilerine maruz kalmasına sebep olabilir.

Burulma çatlađı oluŐmuŐ perde

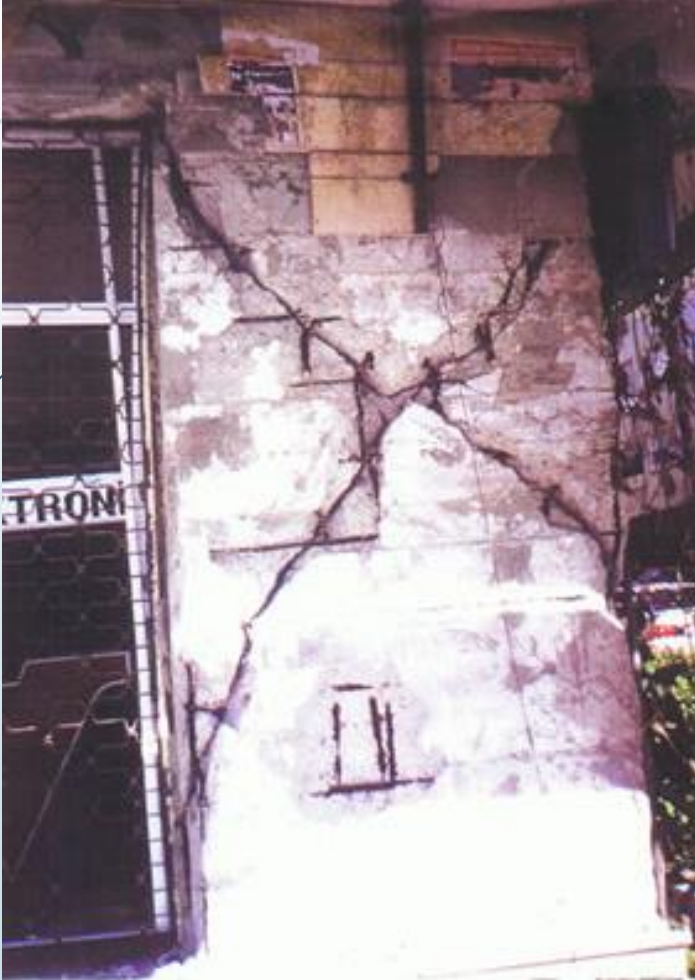
Ben uygun tasarım yapıldığında, binaların depreme karşı dayanımlarını olağan üstü artıran perde elemanıyım: Bu binada dengeli perde tasarımı yapılmadığından, mevcut perdelerdeki boyuna ve enine donatıların yetersiz olmasından, donatı yerleřtirmelerinin uygun olmamasından, beton kalitesinin ve pas paylarının yetersiz olmasından dolayı, depreme karşı yeterli dayanımı gösteremedim. Sonuç olarak fotoğrafta görüldüğü gibi önemli hasar aldım.

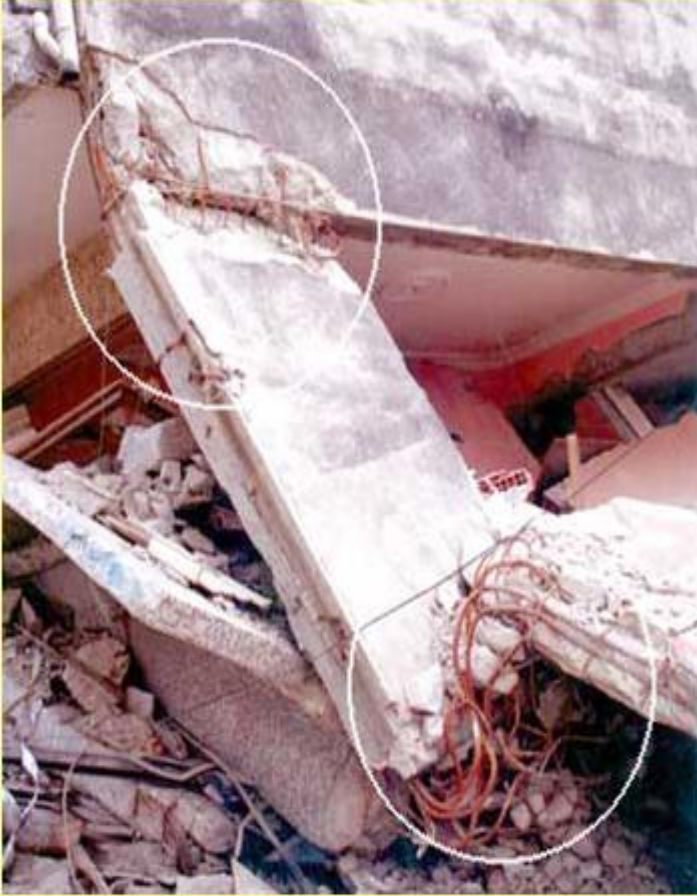
Binaların statik tasarımında perdeler her iki yönde dengeli olarak tasarlanmalıdır. Bu binada ağırlıklı olarak perdeler tek yönde tasarlandığı için, zayıf kalan yönde gelen deprem zorlamalarına karşı perdeler gerekli dayanımı gösterememiş ve düğüm noktalarından kırılarak binanın göçmesine neden olmuştur. Resimde de görüldüğü gibi perde uç donatı dizaynı, etriye ve çiroz yerleştirmelerinin de uygun ve yeterli olmaması kırılmaya katkı yapmıştır.

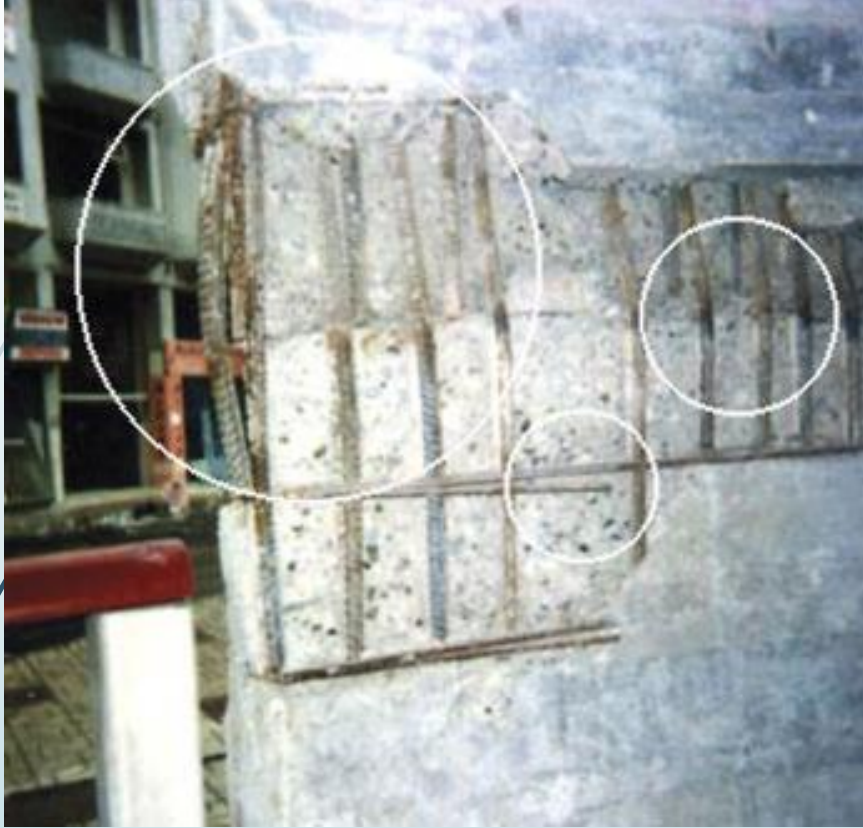
Bu fotoğrafta betonu oldukça iyi, düşey donatıları yeterli sayılabilecek bir perde kolon görmekteyiz. Ancak burada da etriye sıklaştırmasının olmadığı, perde uç donatı dizaynının uygun yapılmadığı, çiroz hiç konmadığı (asgari 4 ad/m<sup>2</sup> konulması lazım), üst perde boyuna donatılarının tabana kadar inmediği, pas paylarının yetersiz olduğu açıkça görülmektedir. Netice olarak deprem anında var olan etriyelerde gevşemiş boyuna donatılar burkulmuş, beton dağılmıştır.

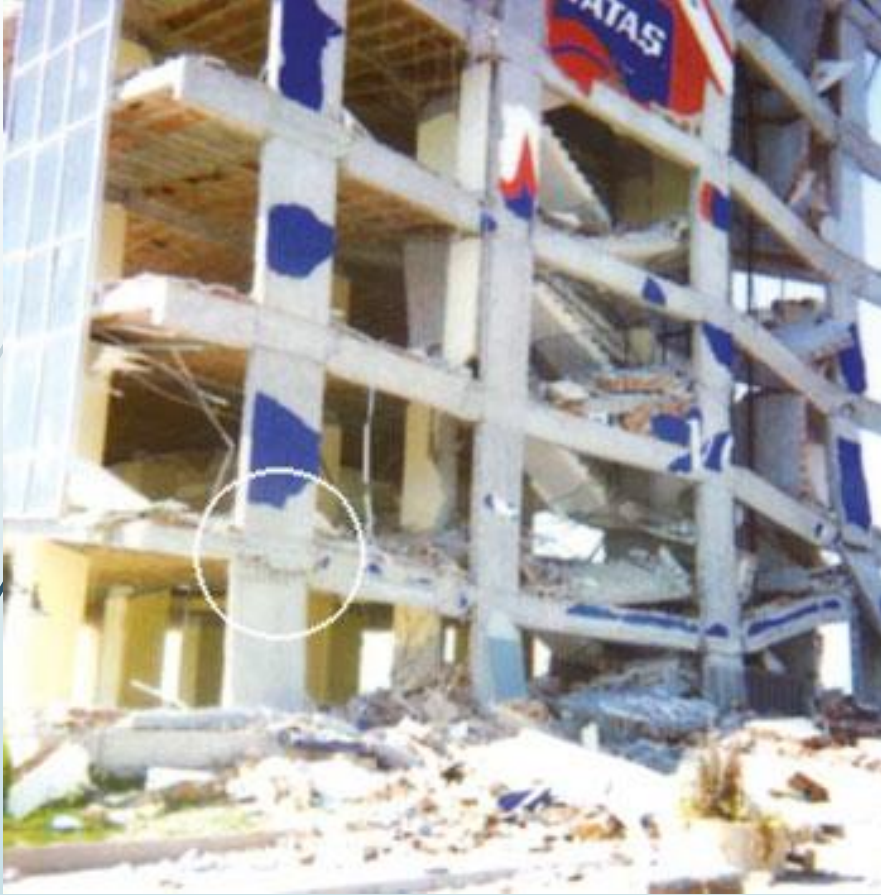
Binanın perde kolon boyutları yetersizdir; perdelerde uzun kenar dar kenarın yedi katı olması gerekirken, burada perde kalınlığı yaklaşık 20 cm, uzunluđu ise 1 m civarındadır. Bu nedenle yapı, deprem kuvvetleri karşısında ağır hasar görmüştür.
