# Taşıyıcı Sistem Düzensizlikleri

**Doğrular-Yanlışlar-Hasarlar**

(fotoğraflar-yorumlar)

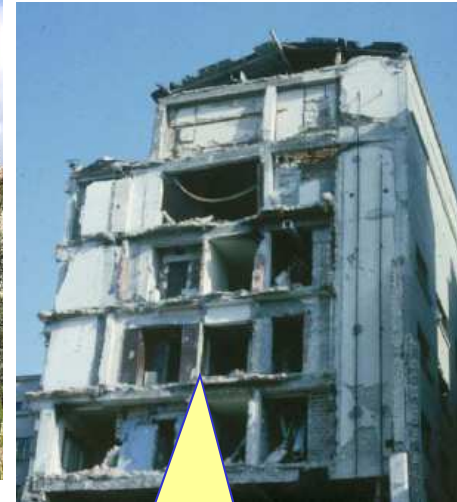
Depremde göçmüş balkonlar

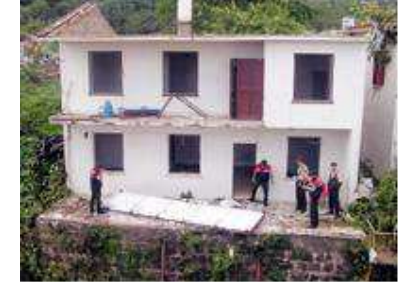
Göçmüş balkon. Usta balkon plağı altında cansız yatıyor.

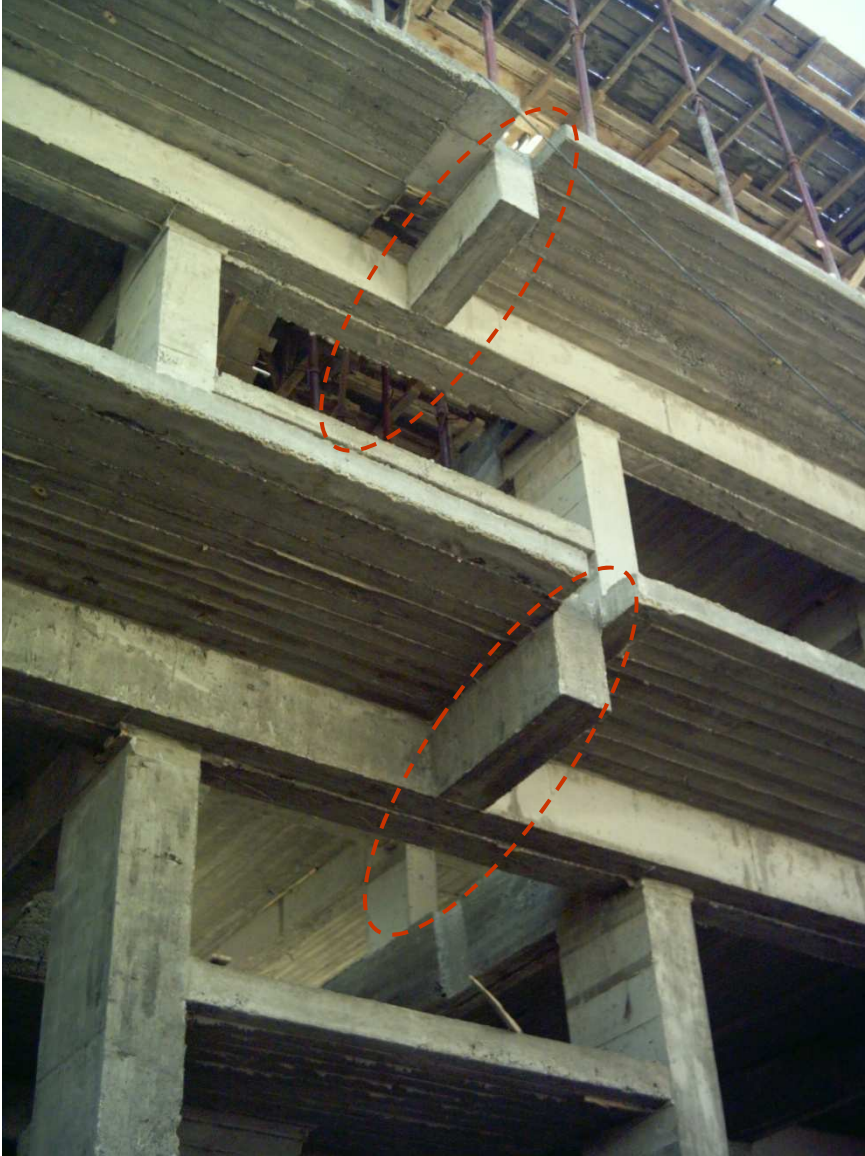
Yapı içinde devamı olmayan ve kirişe saplanan konsol burulmaya neden olur.

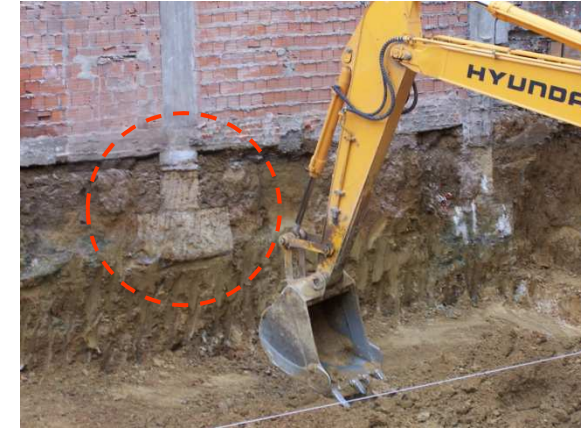
Yetersiz tekil temel (pabuç küçük, bağ kirişi yok!)

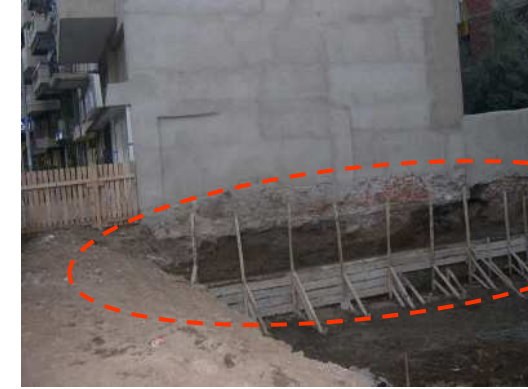
Temelsiz 5 katlı yapı

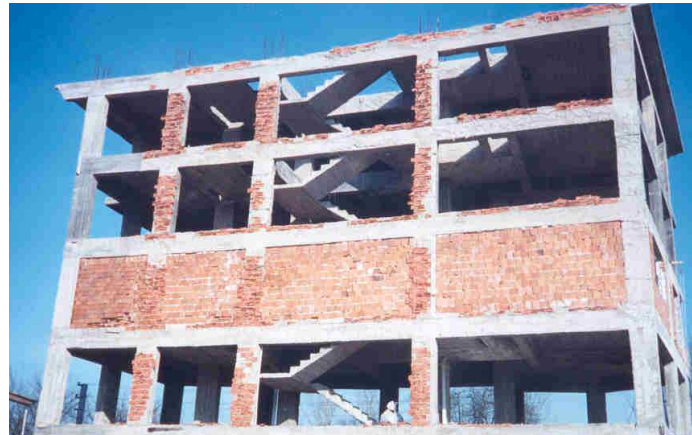
Sandviç duvarlar depremde devrilirler
