# Betonarme Eleman Hasarı

## KIRIŞ HASARLARI

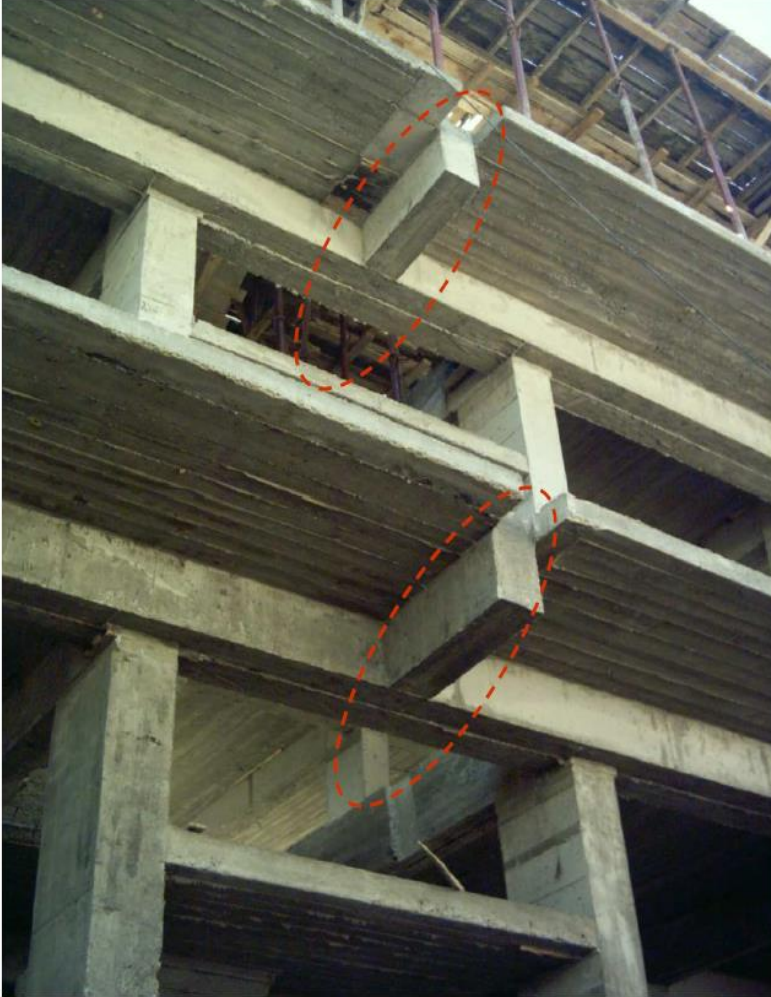
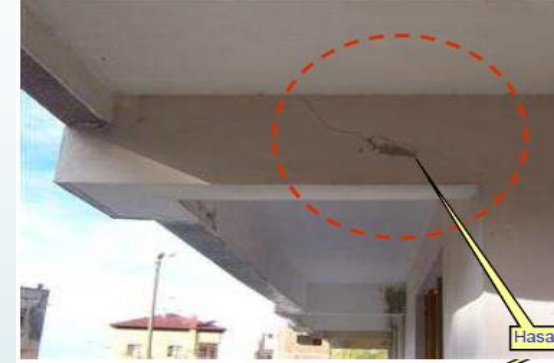
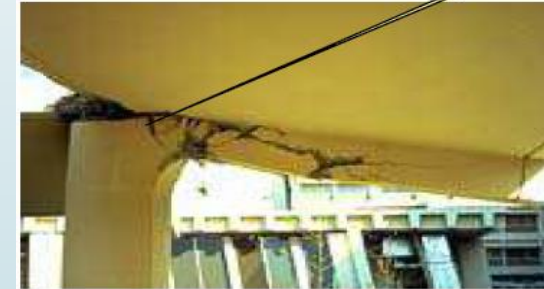
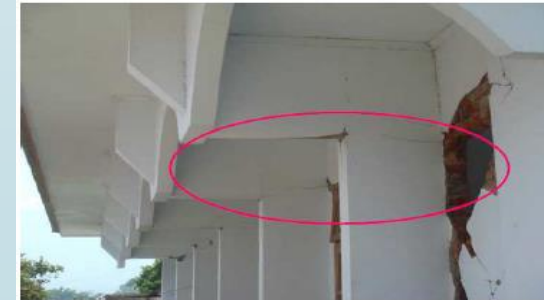
**KOLON – KİRİŞ BİRLEŞİM BÖLGESİNDE OLUŞAN HASARLAR  
BİNA KÖŞELERİNDE 1.5m LİK KONSOL ETKİLERİ**

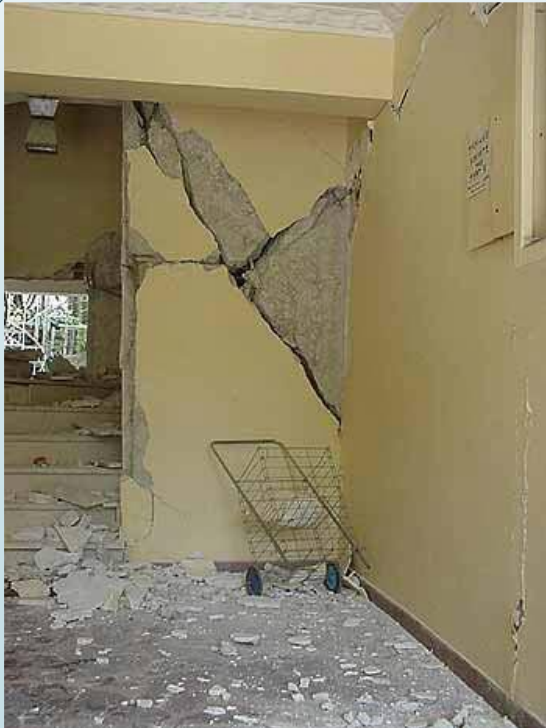
Kesme ve  
Basınç  
Hasarı  
Birlikte

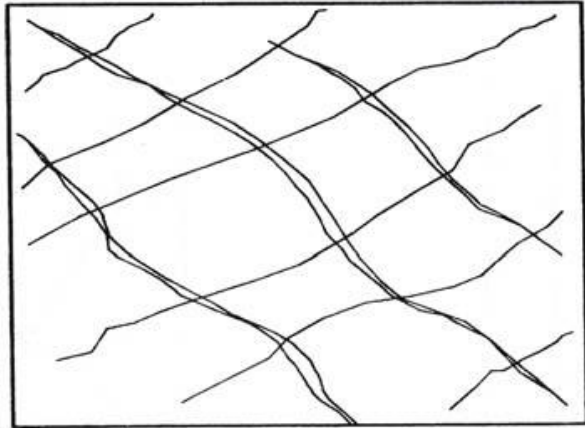
Birkaç katlı alçak yapılarda çoğunlukla kesme çatlakları oluşur. Çünkü alçak yapılarda perde duvarına deprem sırasında etkiyen eğilme momenti, perdenin moment taşıma kapasitesinden daha az olur. Böylelikle alçak perdelerde genellikle eğilme kırılması oluşmaz. Perdede en çok rastlanan X köşegen çatlaklardır. Bu çatlaklar kesme kuvvetinden oluşan eğik çekme gerilmelerinden oluşurlar. Sünek olmayan bu güç tükenmesi yapının ani göçmesine sebebiyet verebilir, dikkat edilmelidir. Perde uç bölgeleri iyi düzenlenmiş ise bu hasara rağmen perde eğilme momentleri taşıyabilir.

KESME ÇATLAKLARI

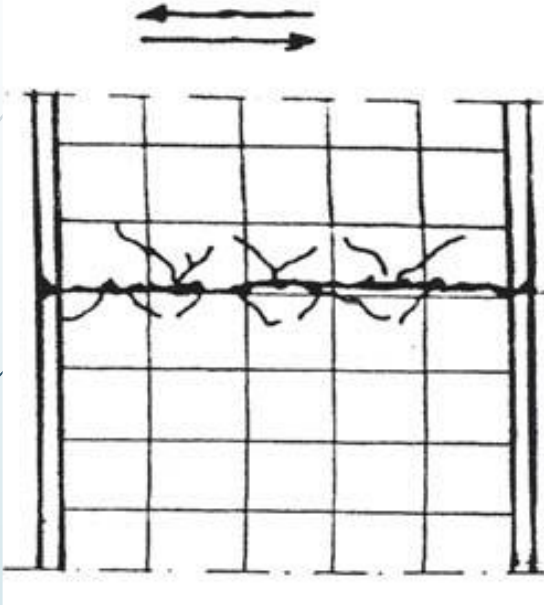
Perde inşası sırasında perde betonunun kademeli dökülmesinden dolayı sonradan soğuk derzler meydana gelebilir. Bu olay iki perde betonu farklı zamanlarda döküldüklerinden dolayı, iki perde kesiti arasında yeterli sürtünme kuvvetinin oluşmamasından meydana gelir. Çatlağın tamamen yatay olması düşey yüklerin taşıyıcılığı açısından herhangi bir tehlike getirmeyebilir. Perdeli çerçeveli yapılarda perdeler yapının elastik enerji tüketme gücünü sağlarken, çerçeveler de kalıcı deformasyonla plastik enerji tüketme gücünü sağlar. **Şiddetli bir depremde ilk önce perde duvarında hasar beklenir. Perde duvarının hasarından sonra yaptığı ötelemeler artacağı için, çerçeve elemanlarında hasar başlar. eğer perdenin yaptığı bu ötelemeyi kolon uç bölgelerinde karşılayabilecek güç yoksa kolon uçlarında mafsallaşma olabilir.**

Perdelerde kayma çatlakları
