## **KOLONLARDA HASAR TIPLERİ**

# KOLON HASARLARI

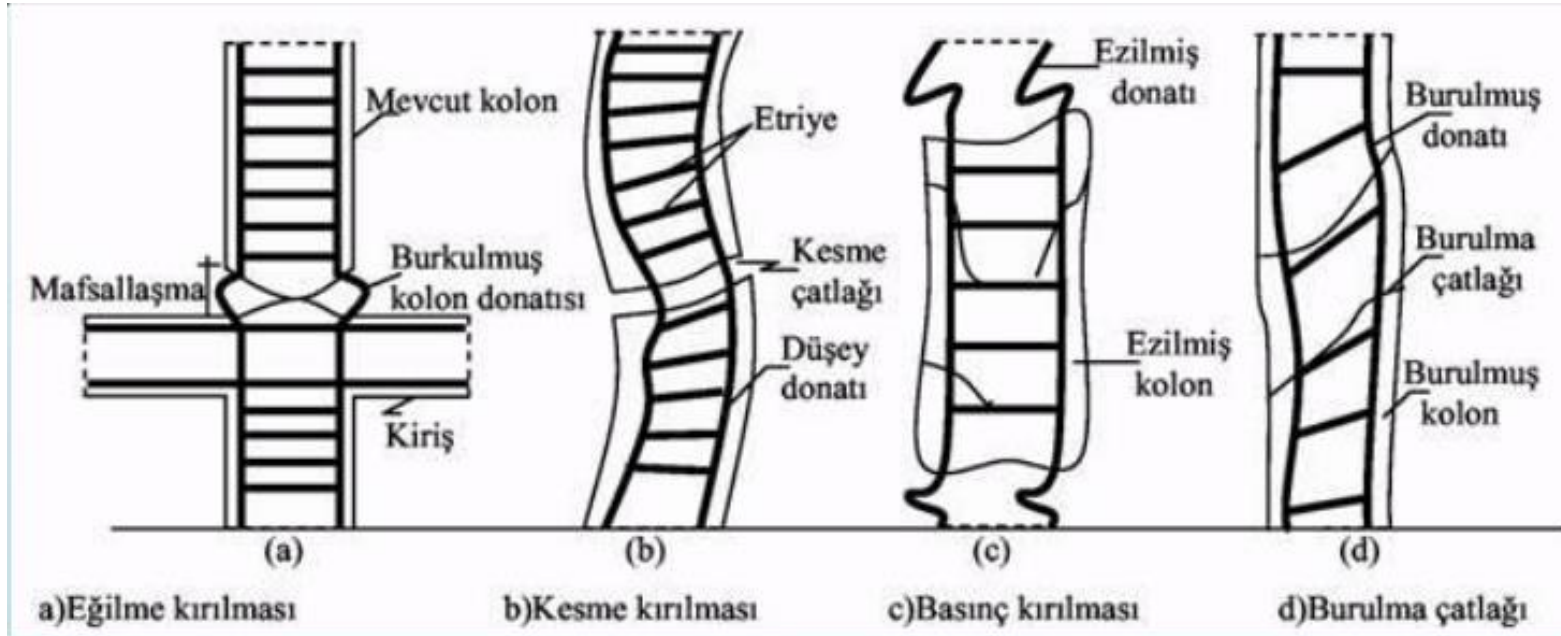
Betonarme kolonlarda 4 çeşit hasar meydana gelmektedir.

**Eğilme kırılması**, deprem etkileri ile kolona gelen eğilme momentinin artması sonucu kolon uçlarında mafsallaşma meydana gelmesi ile oluşur (Şekil a).

**Kesme kırılması**, ise kolonun üzerine gelen kesme kuvvetini taşıyamaması sonucu oluşur (Şekil b).

**Basınç kırılması**, Kolon kesitinin en dış lifindeki beton ezilmeye başladığında, donatı henüz akma birim uzamasına ulaşmamış ise kolonda basınç kırılmaları ortaya çıkmaktadır(Şekil c).

**Burulma kırılması**, Yapının kütle ve rijitlik merkezleri çakışık değilse kolonlarda oluşan burulma kırılmaları da belirlenmelidir (Şekil d).

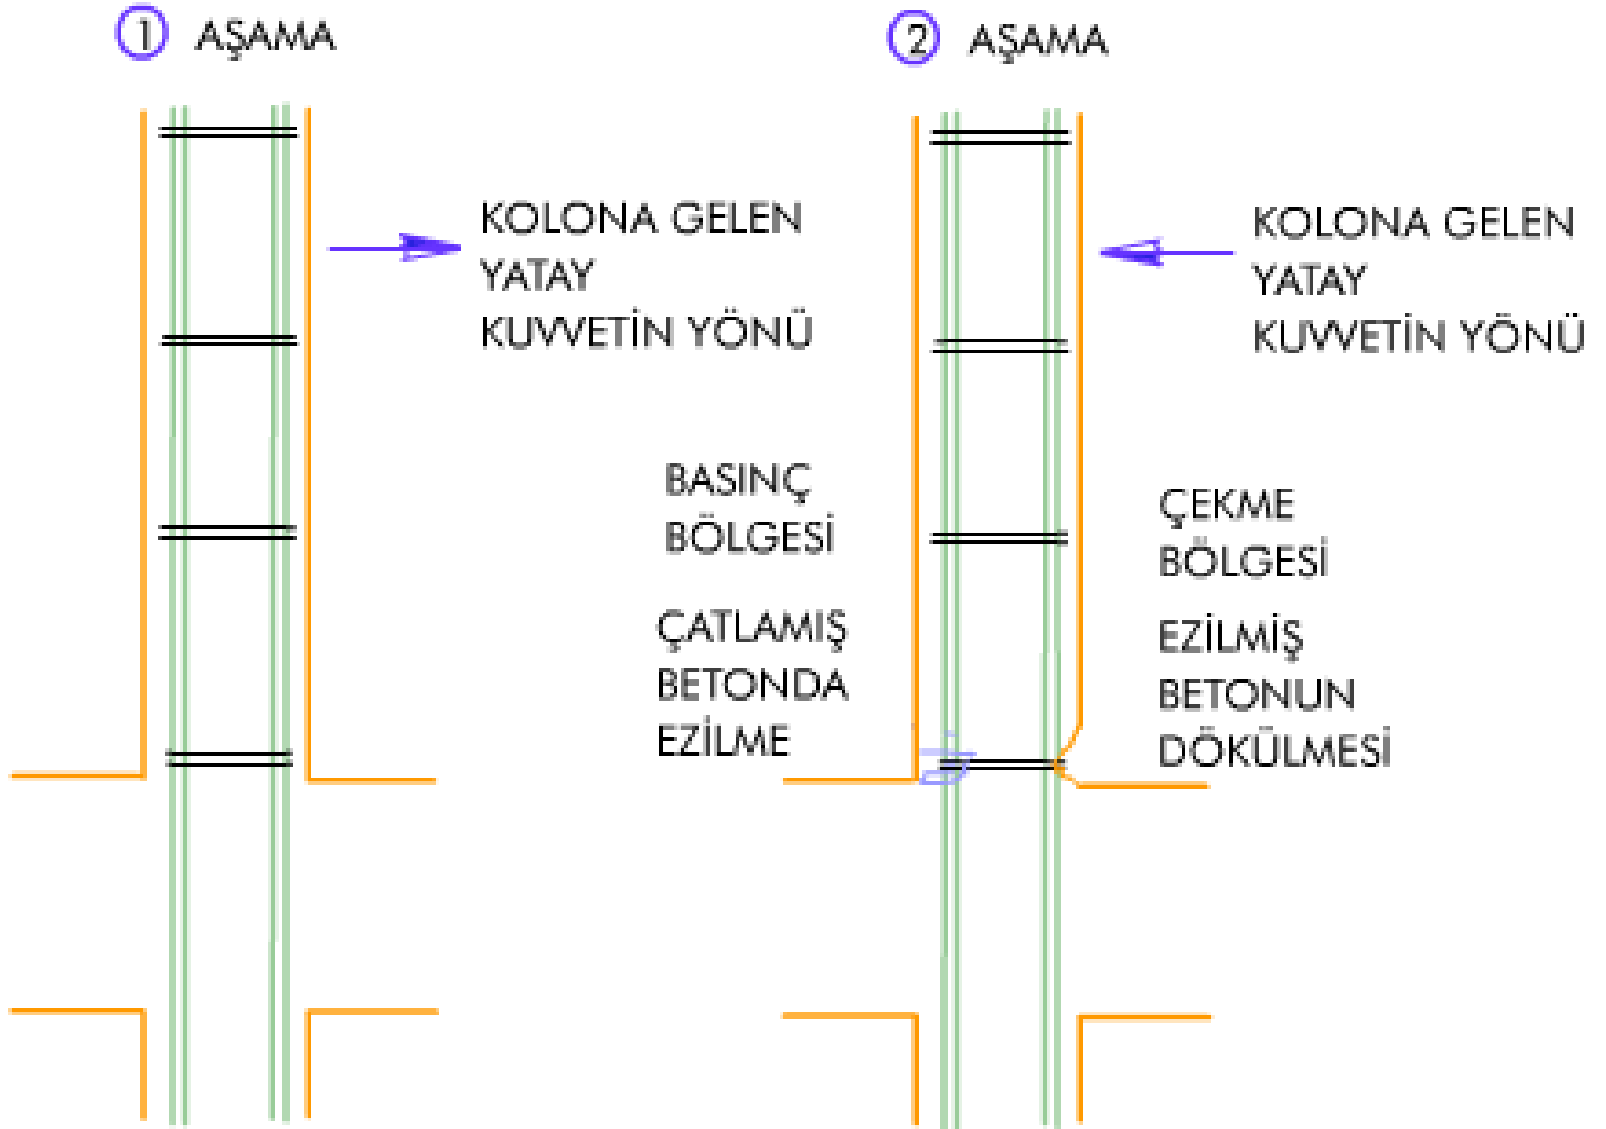
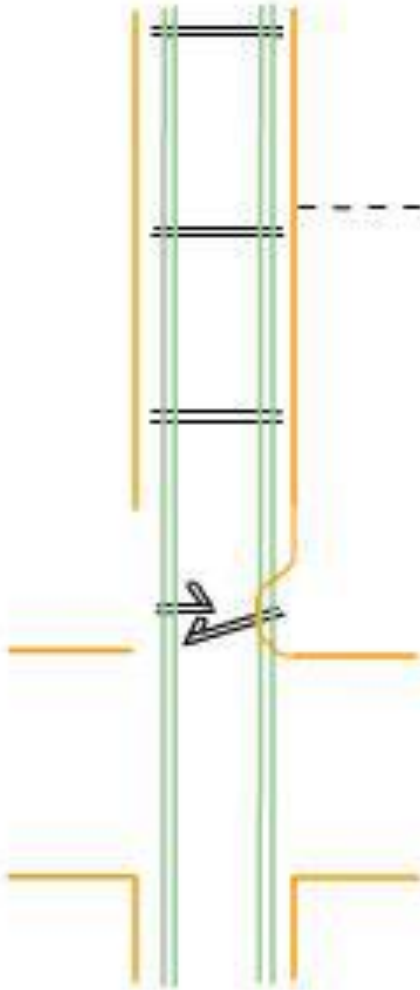
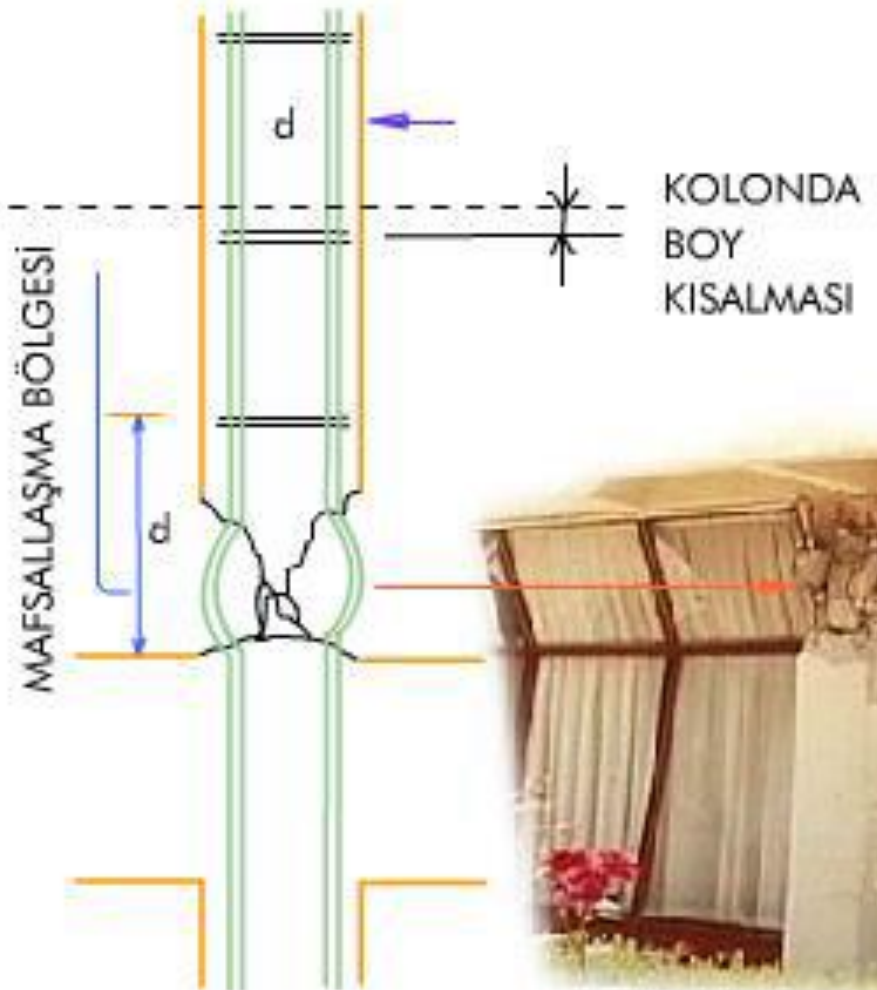
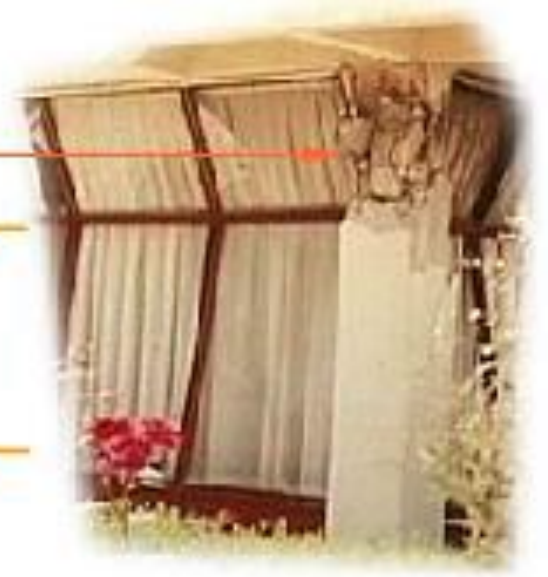
# Kolonda mafsallaşmanın gelişme aşamaları

- Taşıyıcı sistemde deprem enerjisi, kolonlarda rijit ek yerinin mafsallı ek yerine dönüşmesi ile tüketilmektedir.
- Betonarme çerçevede oluşan hasar, kolon uçlarında çekme ve basınç hasarı ve daha sonraki aşamalarda da kolon uçlarının mafsallaşması ile gerçekleşir.
- Kolon mafsallaşmasında, önce kolonun bir yanında deprem kuvvetinin etkime yönüne göre betonda çekme çatlakları oluşurken, diğer yandaki basınç bölgesinde ise ezilme oluşur.
- Deprem hareketinin yönünün değişmesi ile ezilme olan tarafta çekme etkisi ile beton dökülmesi ve diğer tarafta çekme çatlaklarının olduğu yerde de ezilmeler oluşur.

- Önce kolonun bir yanında, deprem kuvvetinin etkime yönüne göre, betonda çekme çatlakları oluşurken, diğer yanındaki betonda basınçtan dolayı ezilme görülmektedir.
- Daha sonra deprem hareketinin yönünün değişmesi ile daha önce çekme çatlağı olan taraftaki betonda ezilme, betonda bir önceki aşamada basınç hasarı olan yerde çekme etkisi nedeni ile ezilmiş beton dökülmektedir.
- Bu tür deprem hareketinin tersinmesi sonucu kolonun etriye ve boyuna donatısı dışında kalan ve kabuk betonu olarak nitelenen dış beton tümü ile dökülmektedir.
- Eğer kolon uçlarında etriye sıklaştırılması yapılmamış ise betonun ezilme ve parçalanması etriye ve boyuna donatıların içinde kalan ve çekirdek betonu olarak nitelenen bölgeye de yayılmaktadır.
- Eğer etriye sıklaştırılması yapılmış ise çekirdek betonunda ya fazla bir çatlama olmamakta ya da ancak depremin çok şiddetli olduğu zaman oluşmaktadır.

- Kolon betonunun ezilip parçalanması sonucu kolon düşey yüklerini de taşıyamamakta,
- Etriyeler açılmakta ve boyuna donatılar dışarıya doğru burkulmaktadır.
- Kolon boyları kısalmaktadır.
- Depreme dayanıklı yapılmış ve uçlarında etriye sıklaştırılması olan betonarme kolonda bu tür hasar en şiddetli depremde sınırlı düzeyde kalması beklenmektedir.

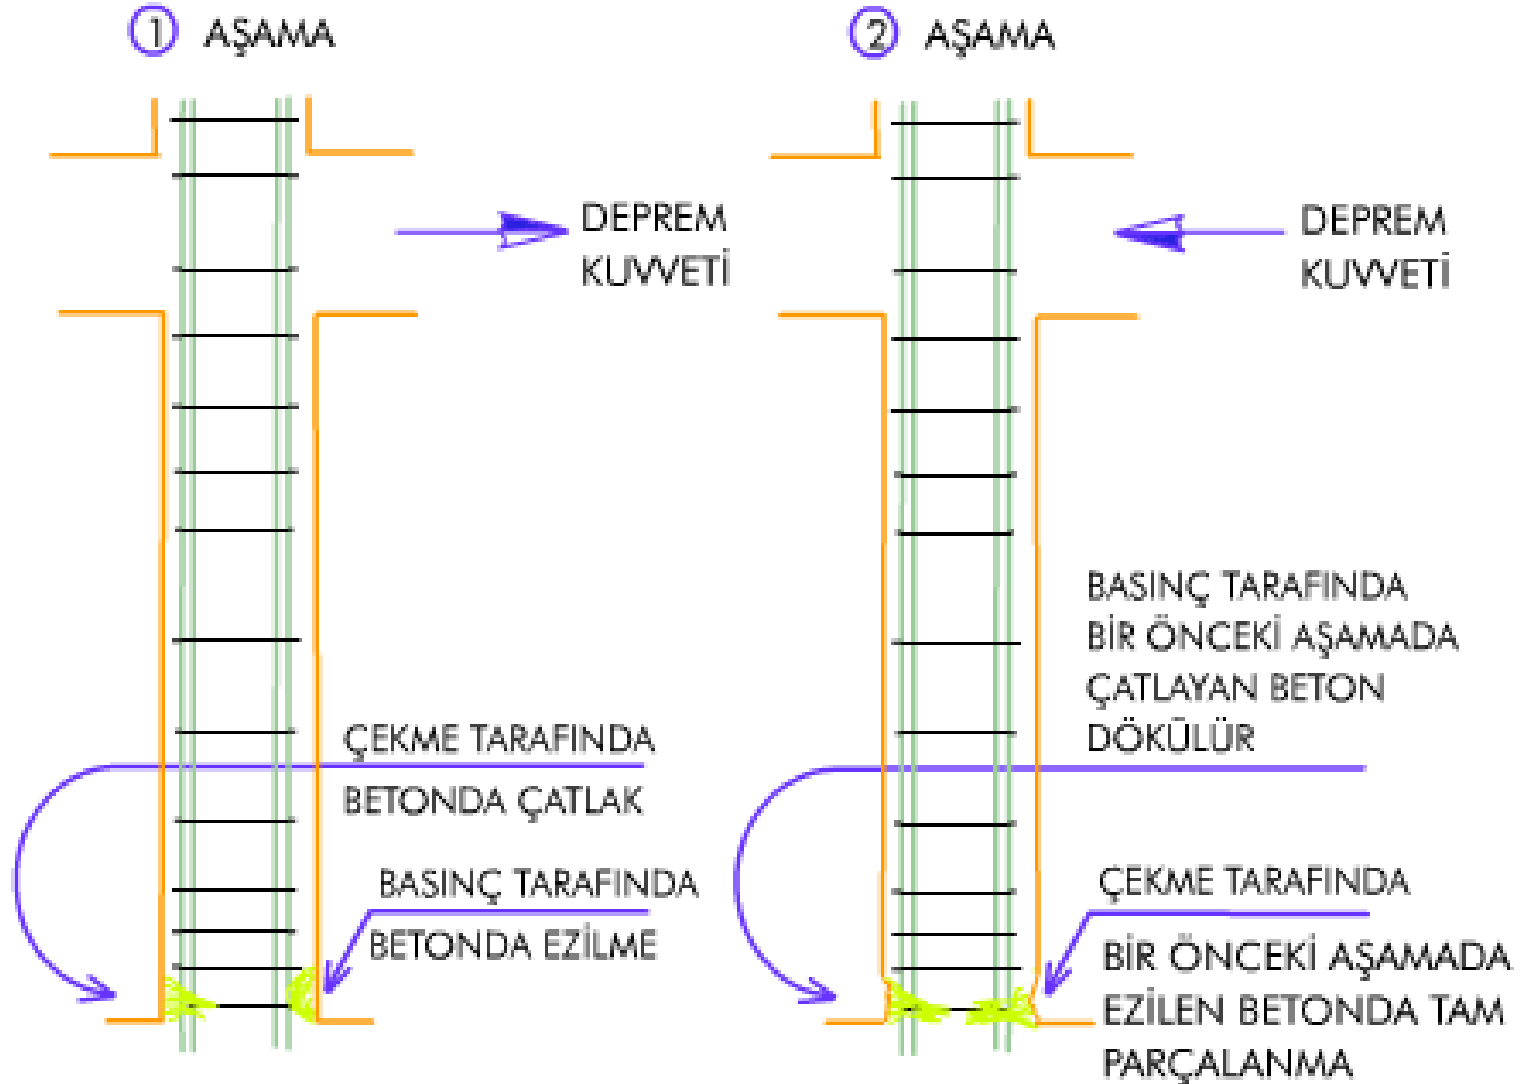
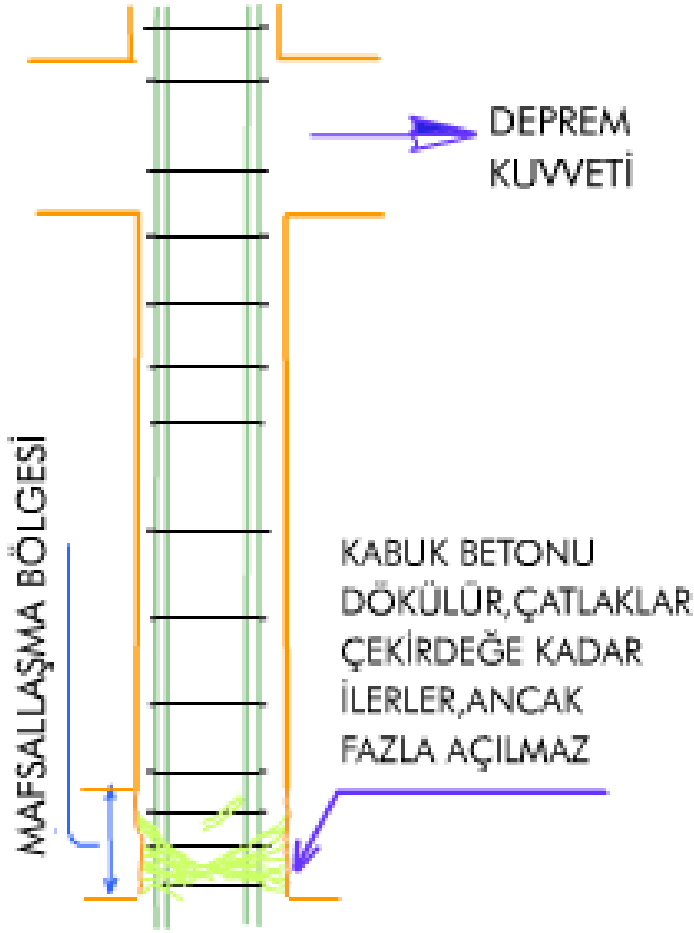
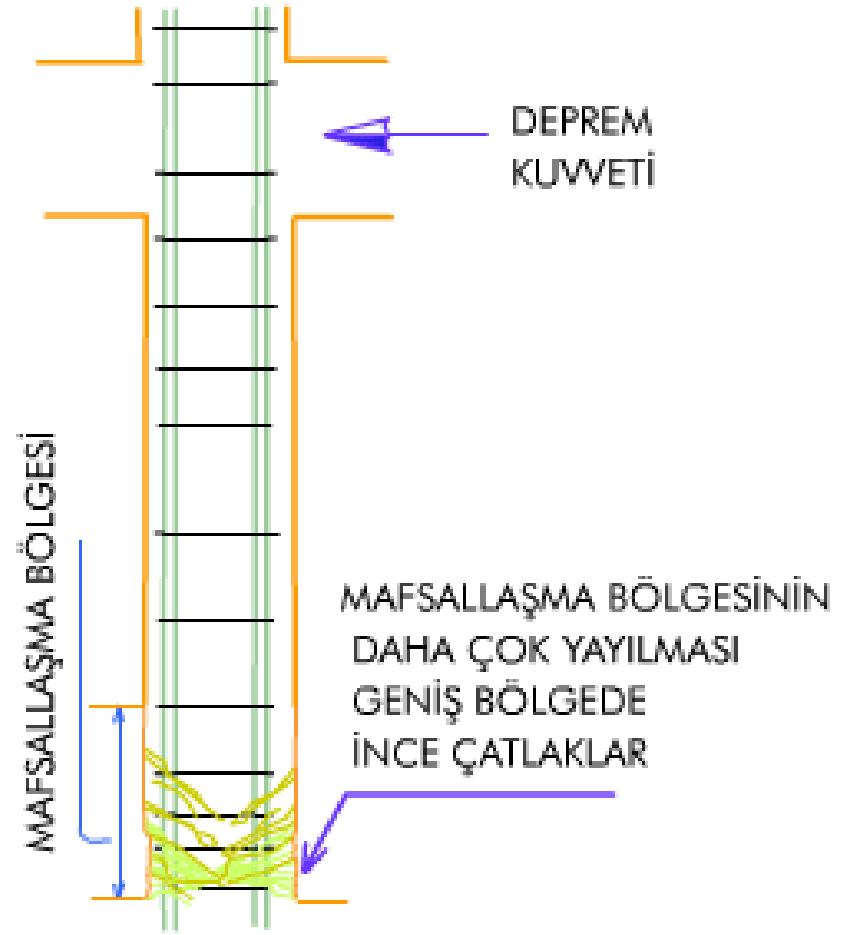
# Depreme dayanıklı yapıdaki kolonda meydana gelen mafsallaşmanın aşamaları

- Kolon taşıma gücüne basınç bölgesindeki betonun ezilmesi ile ulaşır.
- Betonun ezilmesi ile basınç kuvvetinin tümünü almak zorunda kalan donatı burkular.
- Betonun ezilse bile parçalanmasını engellemek, burkulmayı önlemek yada geciktirmek daha sık yerleştirilmiş etriyeler ile sağlanabilir.
- Kesme çatlakları eğik yöndedir ve genellikle  $45^{\circ}$ lik açı yapar.
- Eğilme çatlakları kolon eksenine diktir.
- Aşağıdaki şekillerde tipik kesme ve eğilme çatlakları gösterilmiştir.

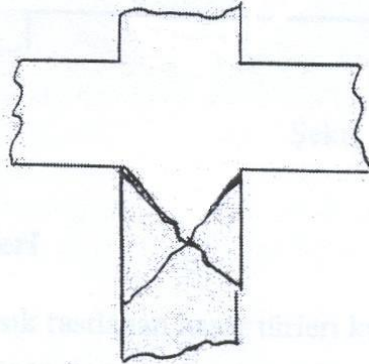
*Kolonda kesme Çatlağı*

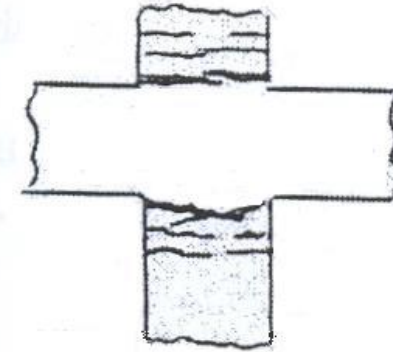
*Kolonda eğilme Çatlağı*

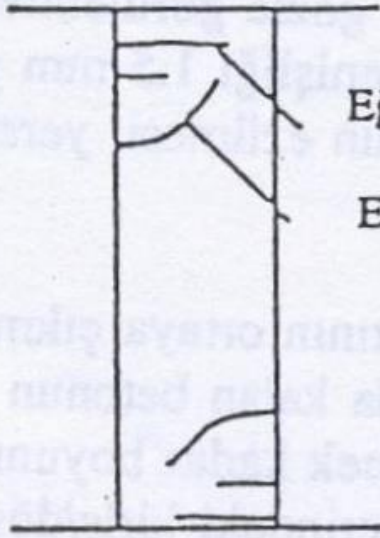
Eğilme çatlakları

Eğilme kesme çatlakları

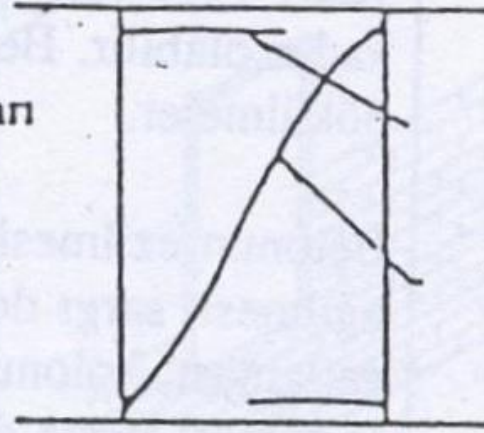
Eğilme çatlakları

Kesme çatlakları

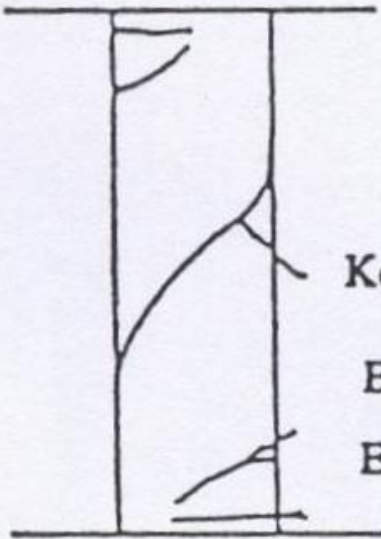
Kesme çatlakları

Eğilme kesme çatlakları

Eğilme çatlakları

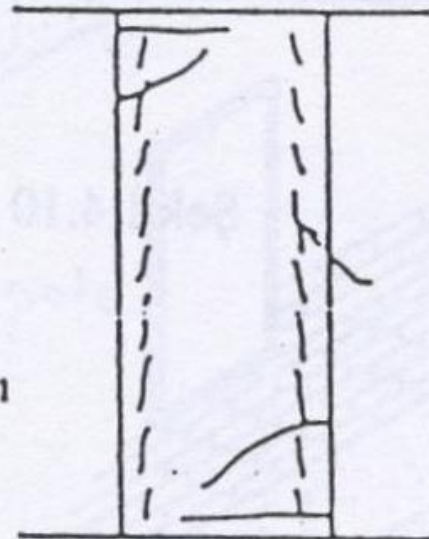
Donatı boyunca  
oluşan çatlaklar

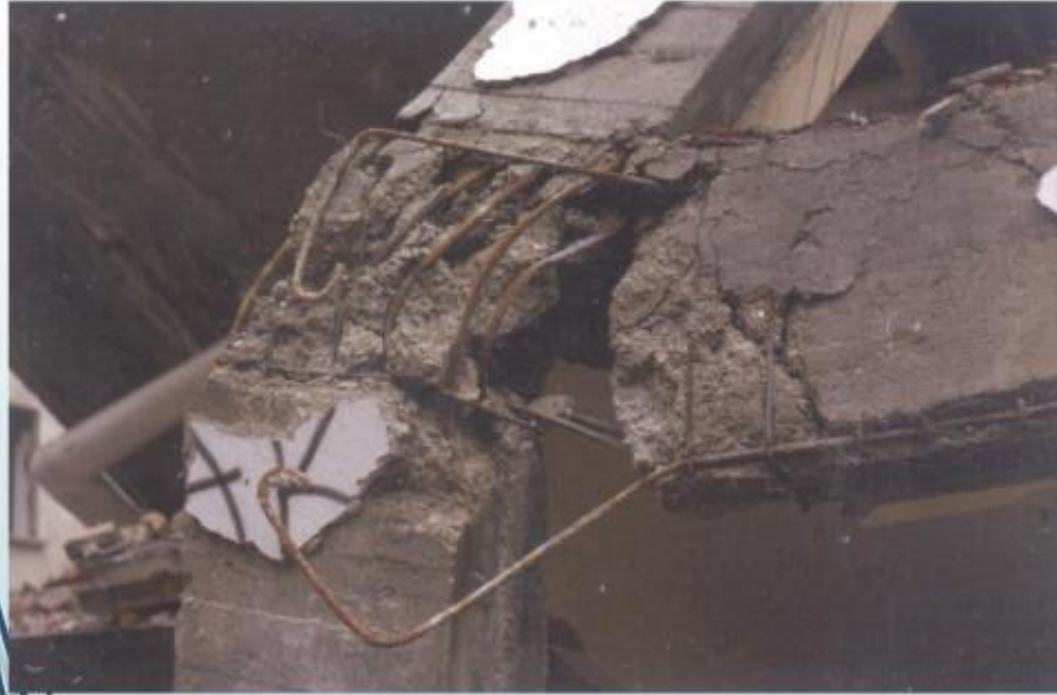
Kolon Mafsallaşması

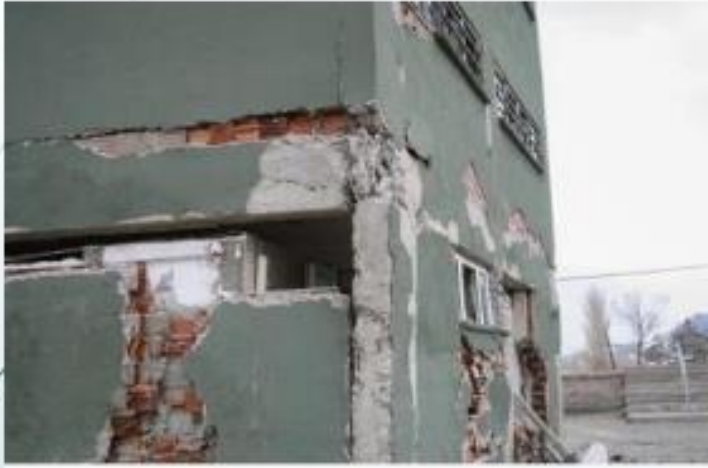
Kolon Mafsallaşması

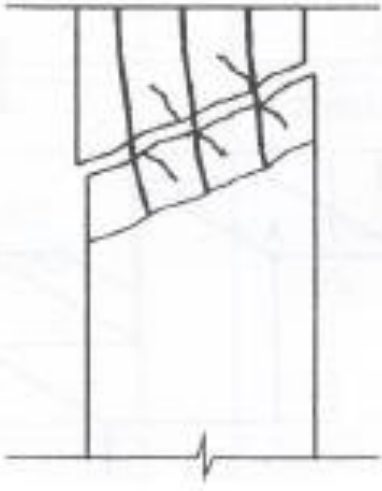
KOLON ÜST  
BAŞINDA  
İLERİ  
DERECEDE  
KESME  
KIRILMASI

- Kolon kesme kuvveti taşıma gücü yetersiz ise yaklaşık 45 derece eğimli çatlaklar şeklinde kesme çatlakları görülür.
- Beton ile donatı arasında beton basınç dayanımının yetersizliği veya kolon boyuna donatılarının aynı yerde eklenmesi sonucu aralarına beton girmemesi nedeniyle aderans sağlanamadığı durumlarda donatı üzerindeki beton kabuk kopup düşer.
- Donatı ile beton birlikte çalışmadığı için donatı akma gerilmelerine ulaşmadan beton ayrılır, betonarmeden istenilen moment kapasitesine ulaşamaz.

- Depreme dayanıklı yapıda mafsallaşma hasarı kabuk betonunda çatlak ve hafif dökülme düzeyinde kalmalıdır.
- Daha ileri düzeyde mafsallaşma hasarı yapının stabilitesinin bozulmasına yol açan yatay ötelemeler oluşturur ve ikinci mertebeden ek momentlerin ortaya çıkmasıyla yapı hızla yıkılabilir.
- İleri düzeyde bir mafsallaşma hasarı sonucu parçalanıp dökülen betonun kesme kuvveti taşıma gücü de azalacaktır, etriyelerin açılması da kesme kuvveti taşıma gücünü azaltacaktır.
- Bu durumda kolonda kesme kırılması da başlayacaktır.

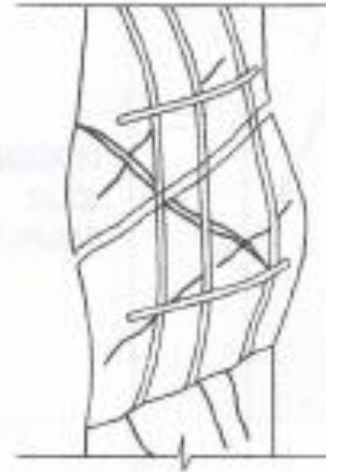
KOLONDA  
İLERİ  
DERECEDE  
KESME  
KIRILMASI

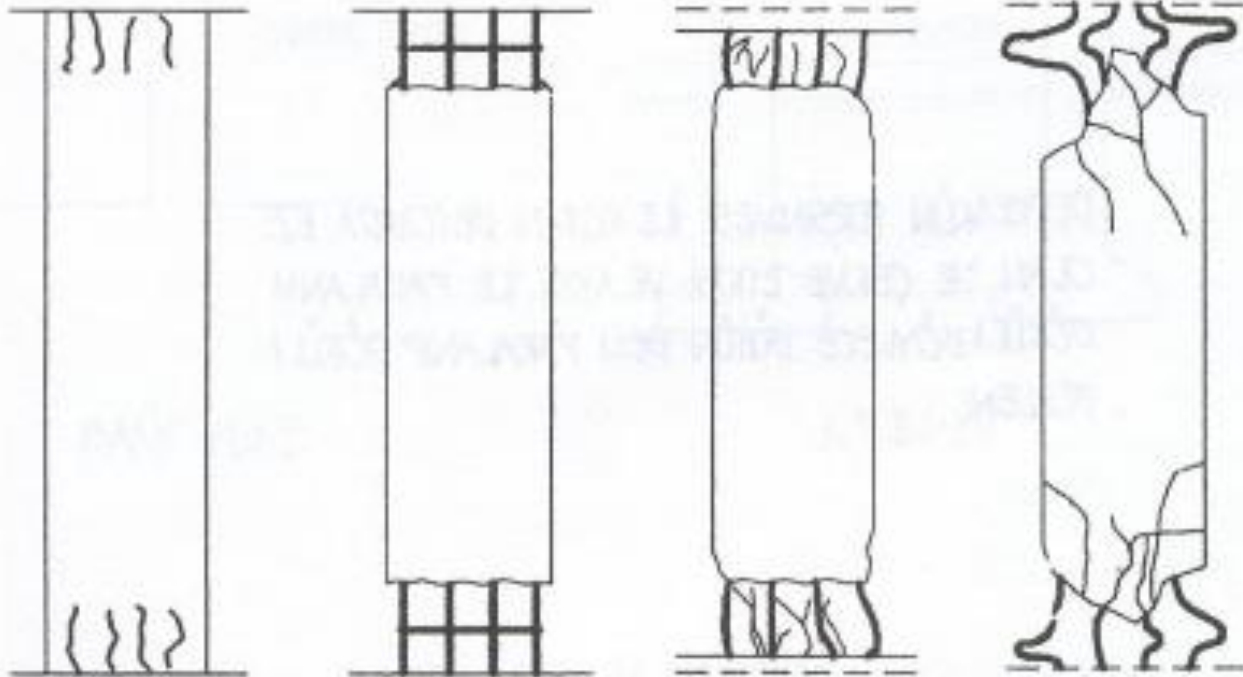
Betonarme Kolonda Basınç Kırılması Aşamaları

- Kolonun aksenal yükü, kolon aksenal yük taşıma kapasitesinin %50'sinden fazla ise deprem sırasında basınç kırılması ile hasar oluşacaktır.
- Bu hasar beton dayanımının projede öngörülenden daha düşük olması sonucunda da oluşur.
- Basınç kırılması kolonda gevrek ve ani bir kırılma biçimidir.
- Kolon boyuna donatısı akma sınırına ulaşmadan betonun ezilerek çatlaması şeklinde gelişir ve yapının ani olarak yıkılmasına sende olabilir.
- Kolon dış yüzünde betonda oluşan düşey çatlaklardan sonra kolon boyuna donatısı dışarı doğru burkulmaya başlar.
- Bu durumda yapı hemen askıya alınmalı, onarım ve güçlendirme uygulanmalıdır.

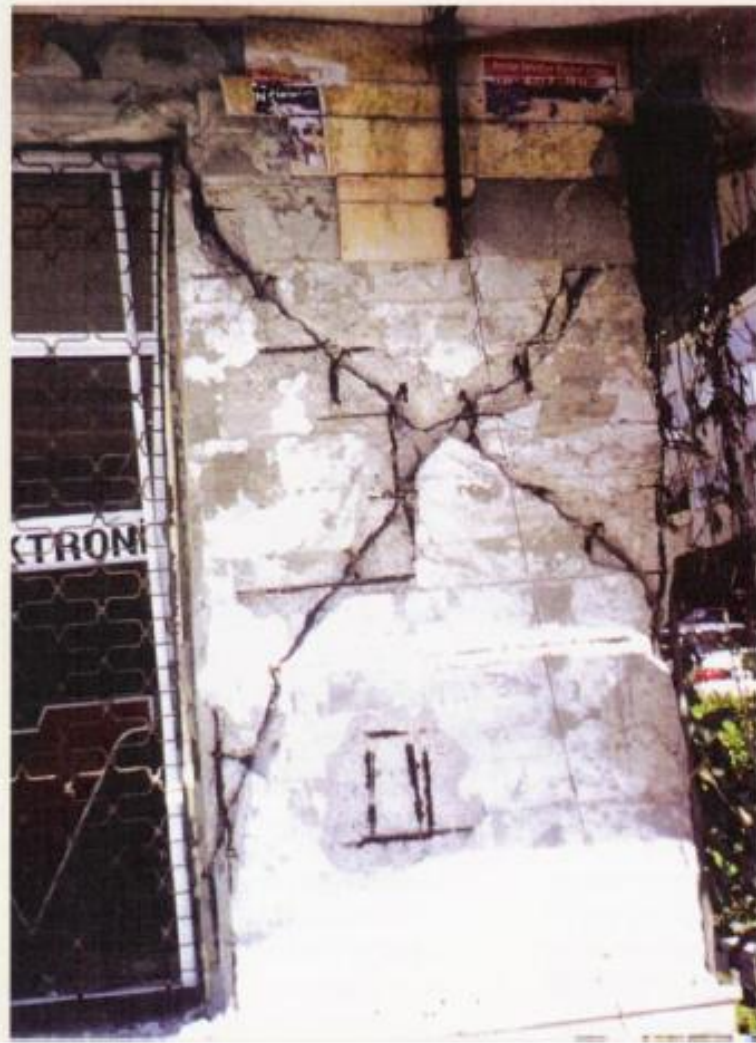
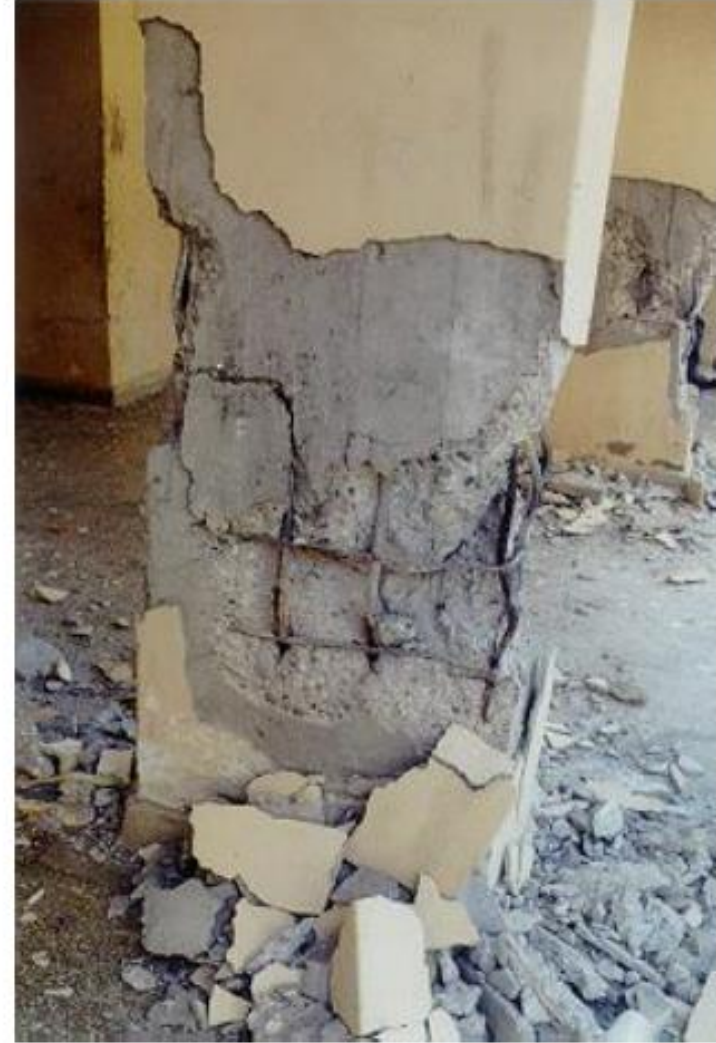
- Kesme kırılmasının yatayla yaklaşık 45°lik bir açı yaptığı görülmektedir.
- Kesme kırılması olan yerlerde etriye sıklaştırmasının olmadığı ve beton kalitesinin yetersiz olduğu tespit edilmiştir.

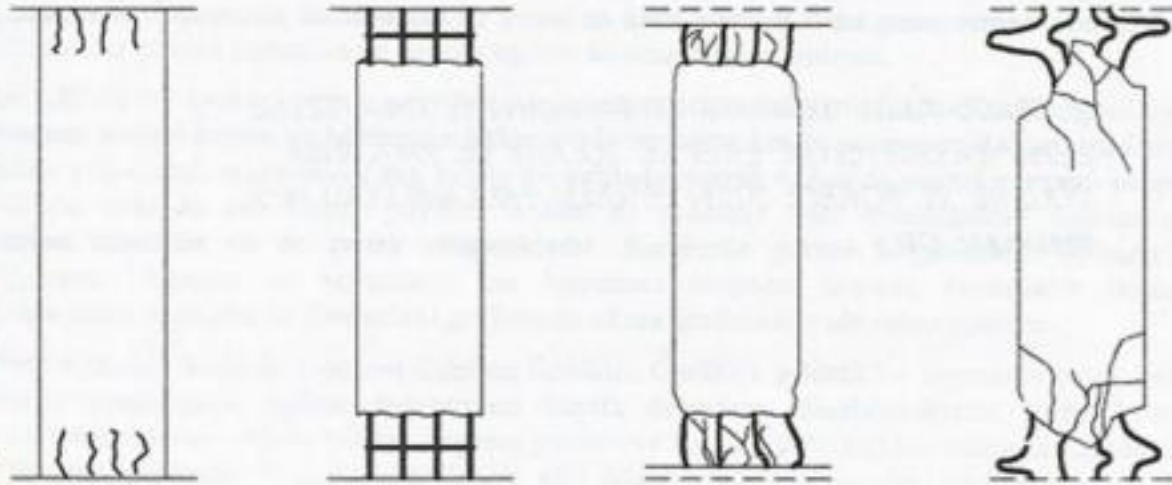
# KOLONLARDA BASINÇ KIRILMASI

Betonun ezilmesi sonucu kolonun taşıma gücüne, basınç bölgesinde ulaşan deprem kuvvetleri, tüm basıncı karşılamak zorunda kalan boyuna donatının burkulmasına sebep olmuştur. [Bu burkulma etriye sıklaştırılması ile ortadan kaldırılabilir.](#)

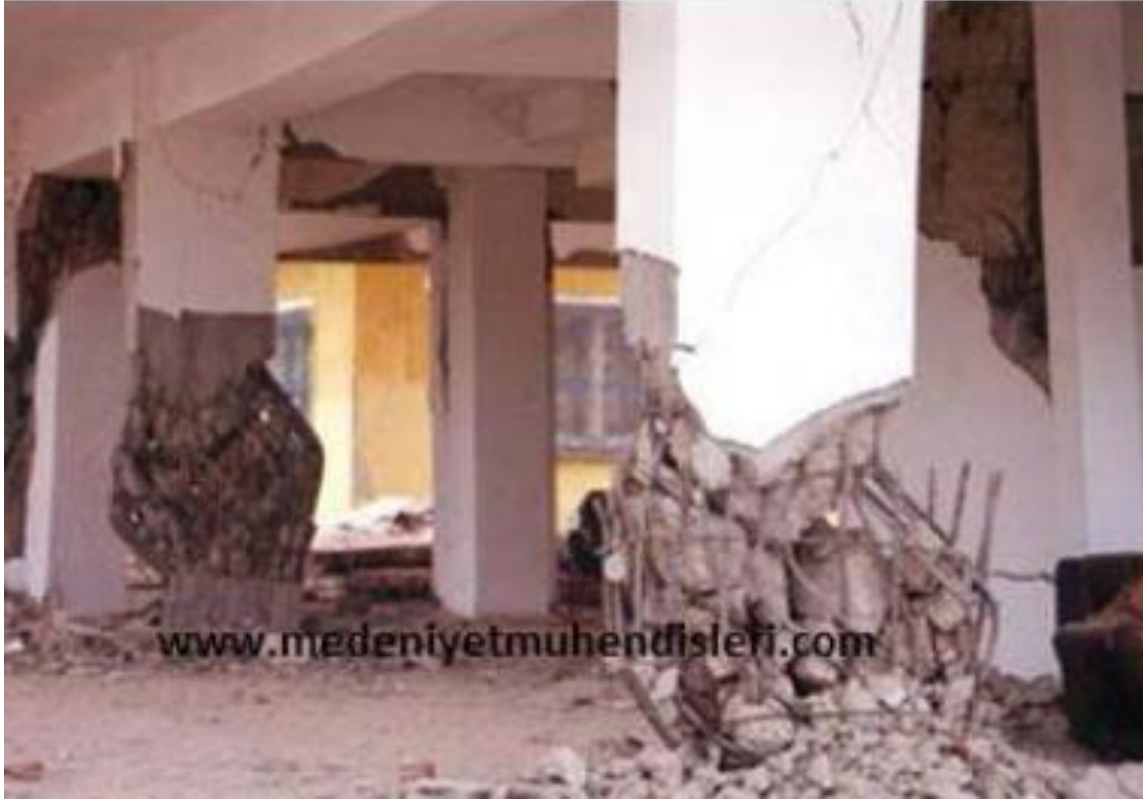
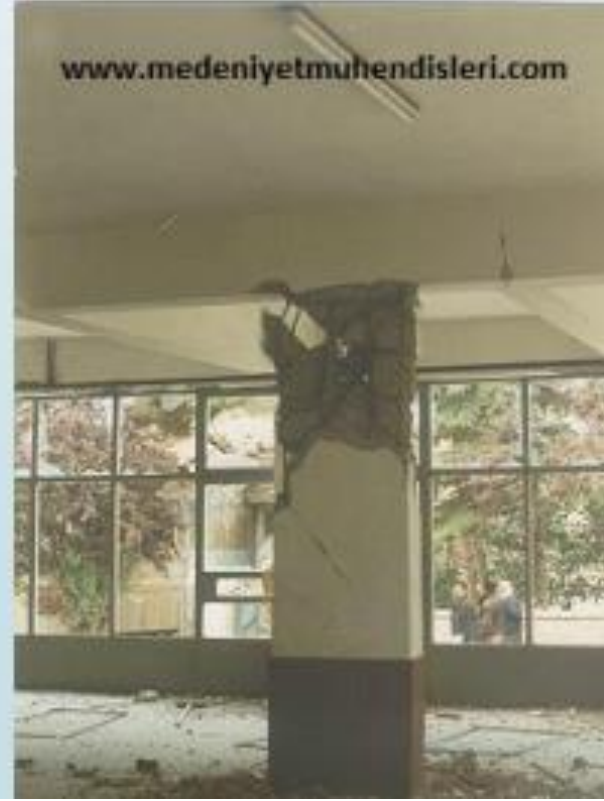
Etriye aralığının çok fazla olduğu,  
Kolonların sarmal bölgesinde kullanılacak etriyelerin uçları,  $135^\circ$  betonun içerisine girecek şekilde kıvrılmadığı ve açıldığı  
Düzensiz statik sistem neticesinde fotoğrafta gözlenen burkulma meydana gelmiştir.

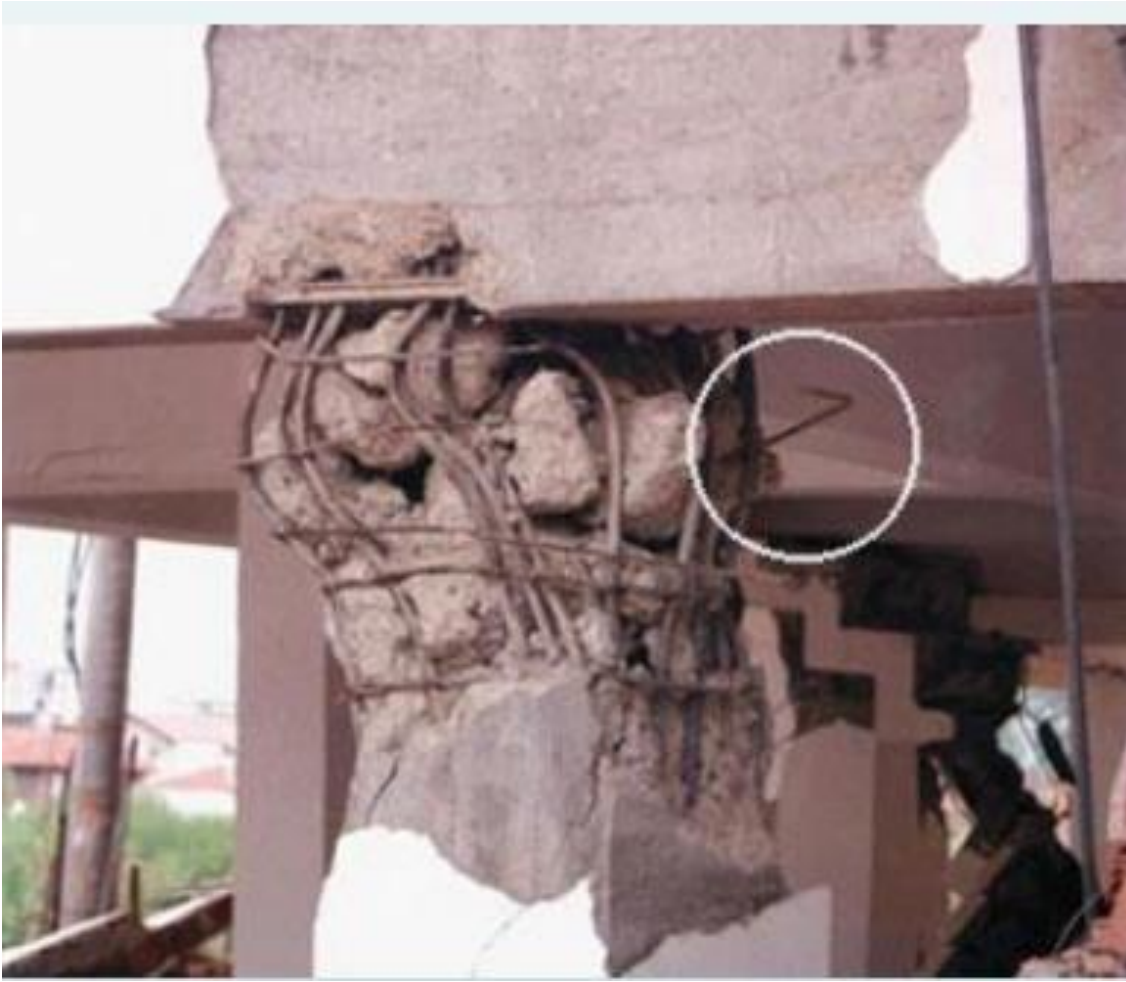
1. Etriyelerin usulüne uygun olmadığı -açıldığı- görülmektedir.
2. Beton kalitesinin yetersiz olduğu betonun dağılmasından anlaşılmaktadır.
3. Sarmal bölgede yeterli etriye sıklaştırılması yapılmadığı da açıkça ortadadır.
4. Kolon kesitleri yetersizdir.
5. Statik sistem düzensizliği nedeniyle yapı burkularak ağır hasar görmüştür.

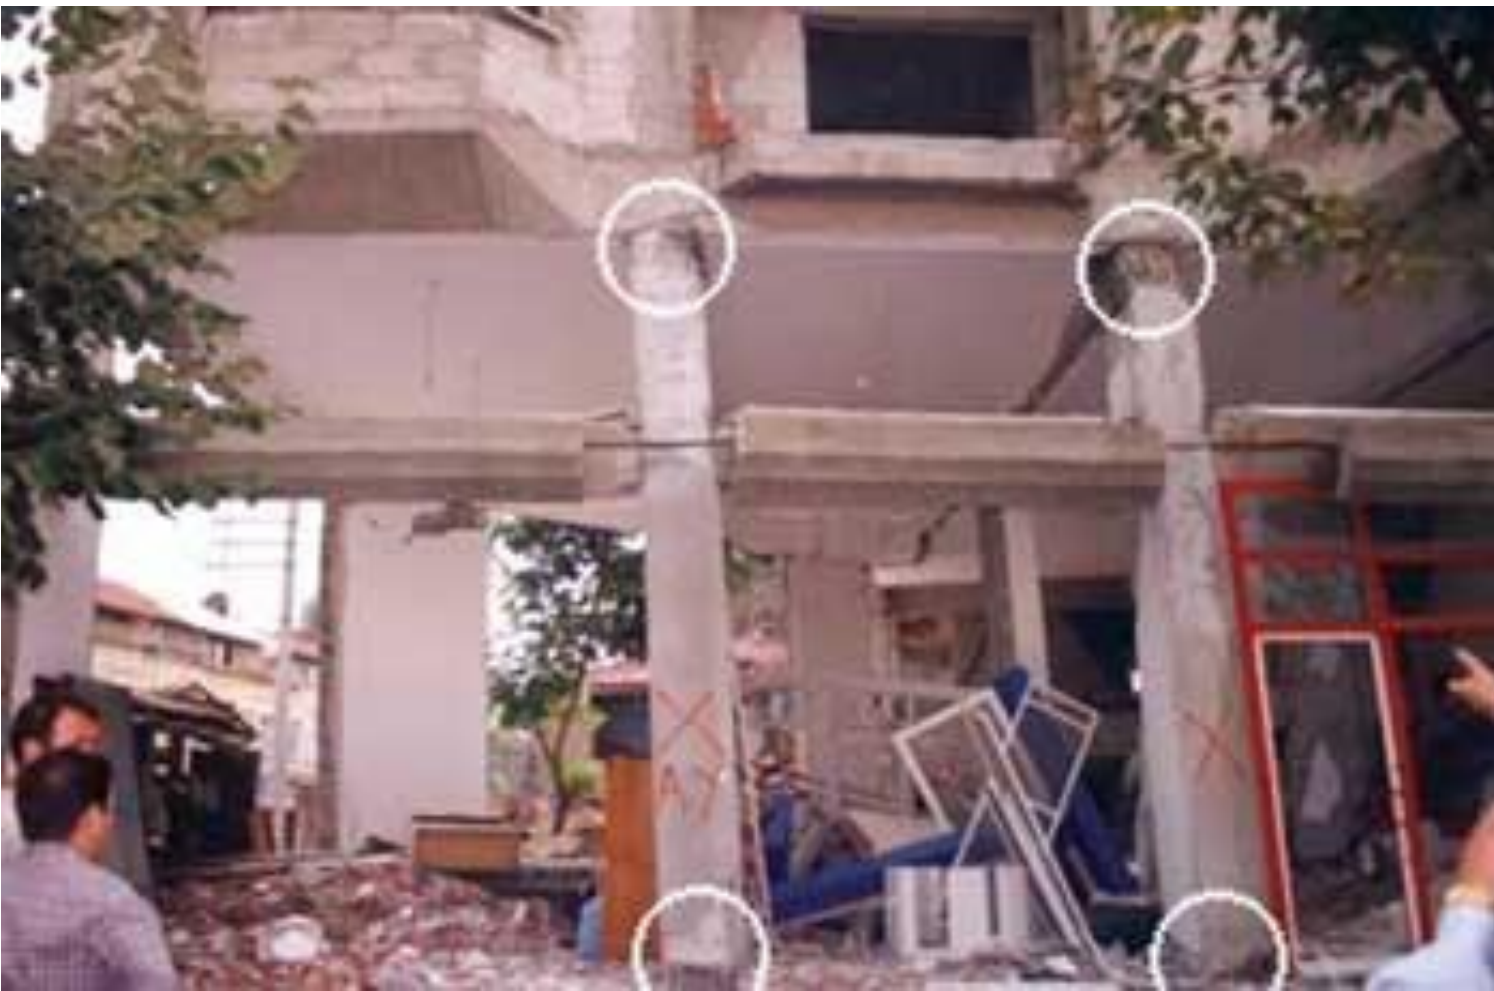
Zemin kat dükkan yüksekliğinin artırılması sonucu kolon alt ve üst uçlarında donatı akması meydana gelmiştir.

Yetersiz kolon kesiti ve eksik etriye yerleştirilmesi neticesinde yapıda oluşan ağır hasar görülmektedir.

Arka cephede mevcut düzensiz perde kolonlar nedeniyle yapı tamamen yıkılmaktan kurtulmuştur. .

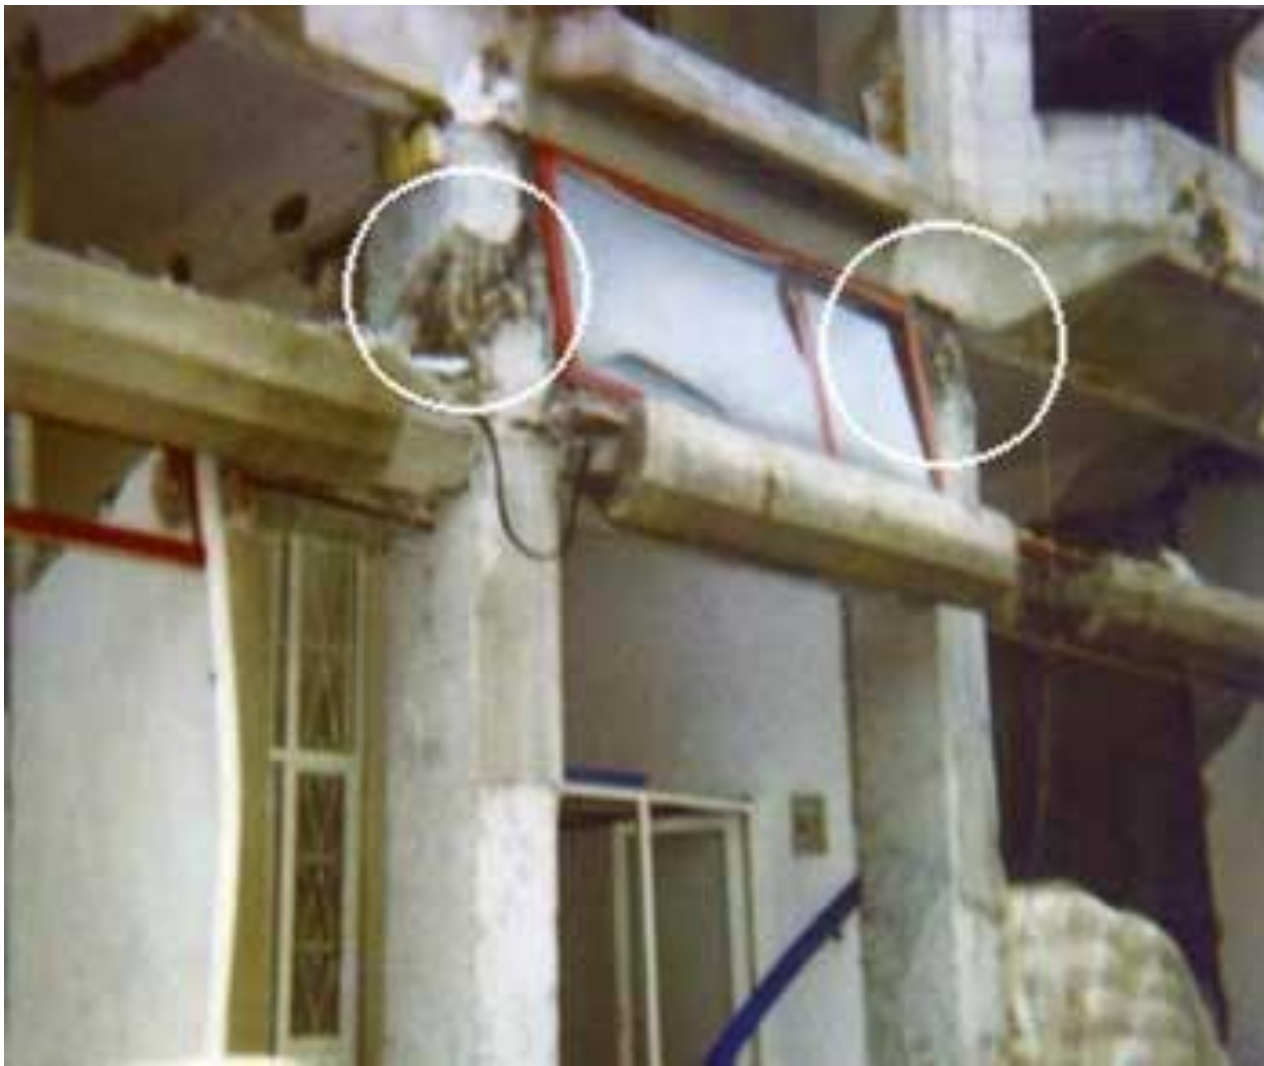
Burada kolon üst sargı bölgesinde meydana gelen kayma hasarı görülmektedir. Sargı donatıları yetersizdir. Asma kat hizasında kolonları birbirine bağlayan yatay konstrüktif kiriş, kısa kolon etkisi oluşturarak hasarı artırmıştır.

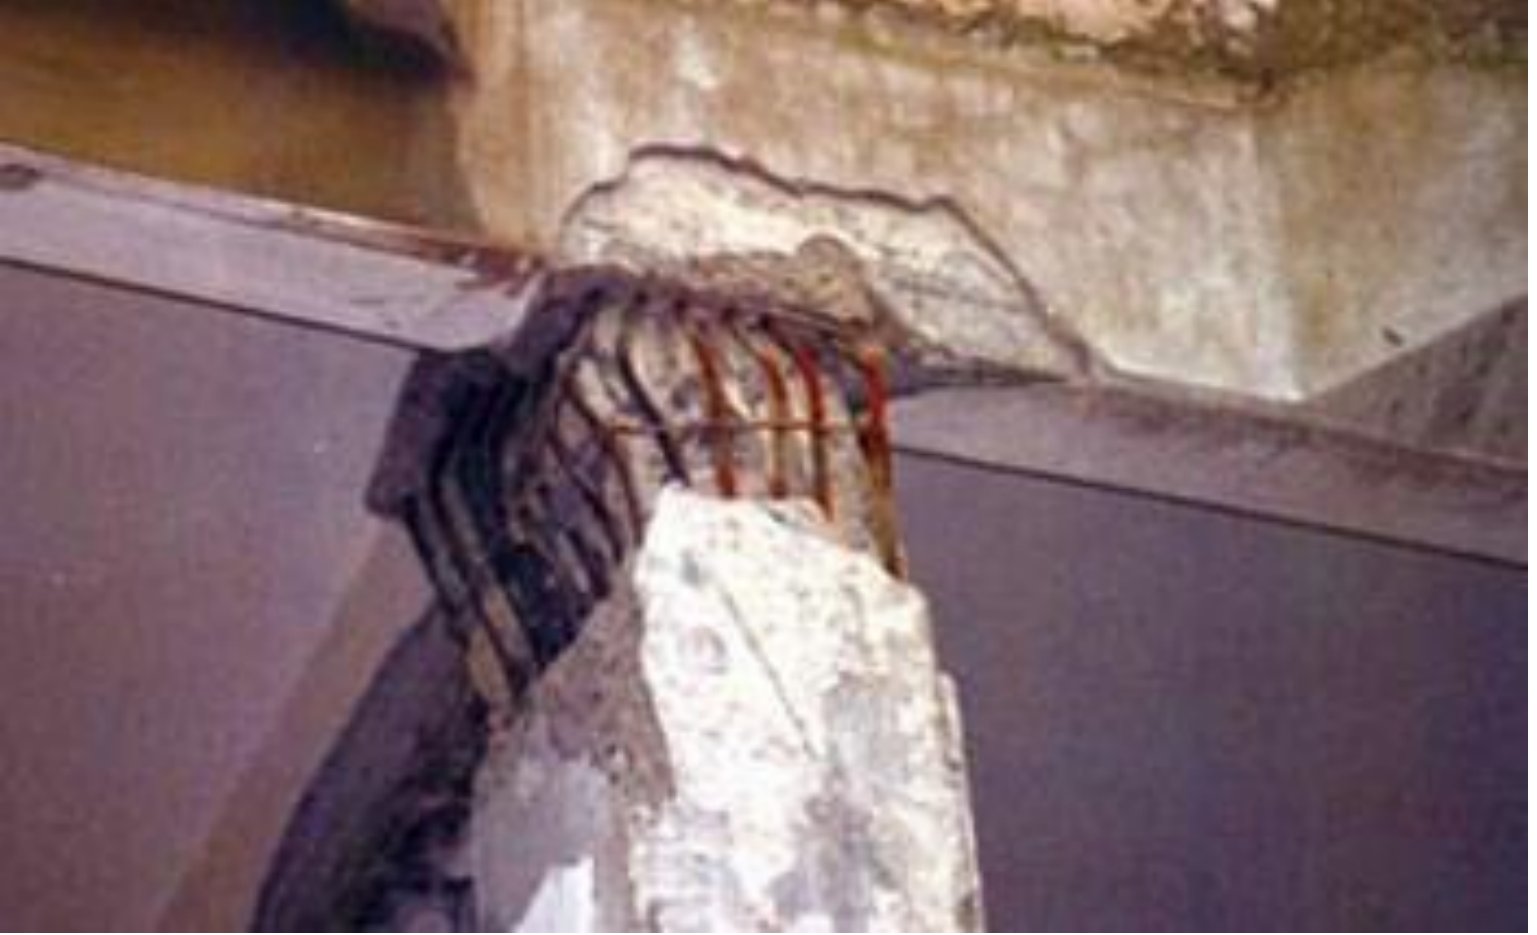
Zemin kat kolonunun üst ucunda meydana gelen ezilme ve aksenal basınç altında betonun ezilerek donatının akması görülmektedir.

Kolonda düşey donatının tek başına yeterli olmadığı ve bu bölgede etriye sıklaştırılması yapılmadığı görülüyor.

Etriye sıklaştırılmasının önemi açıkça görülmektedir.
