## **KOLONLARDA HASAR TIPLERİ**

# KOLON HASARLARI

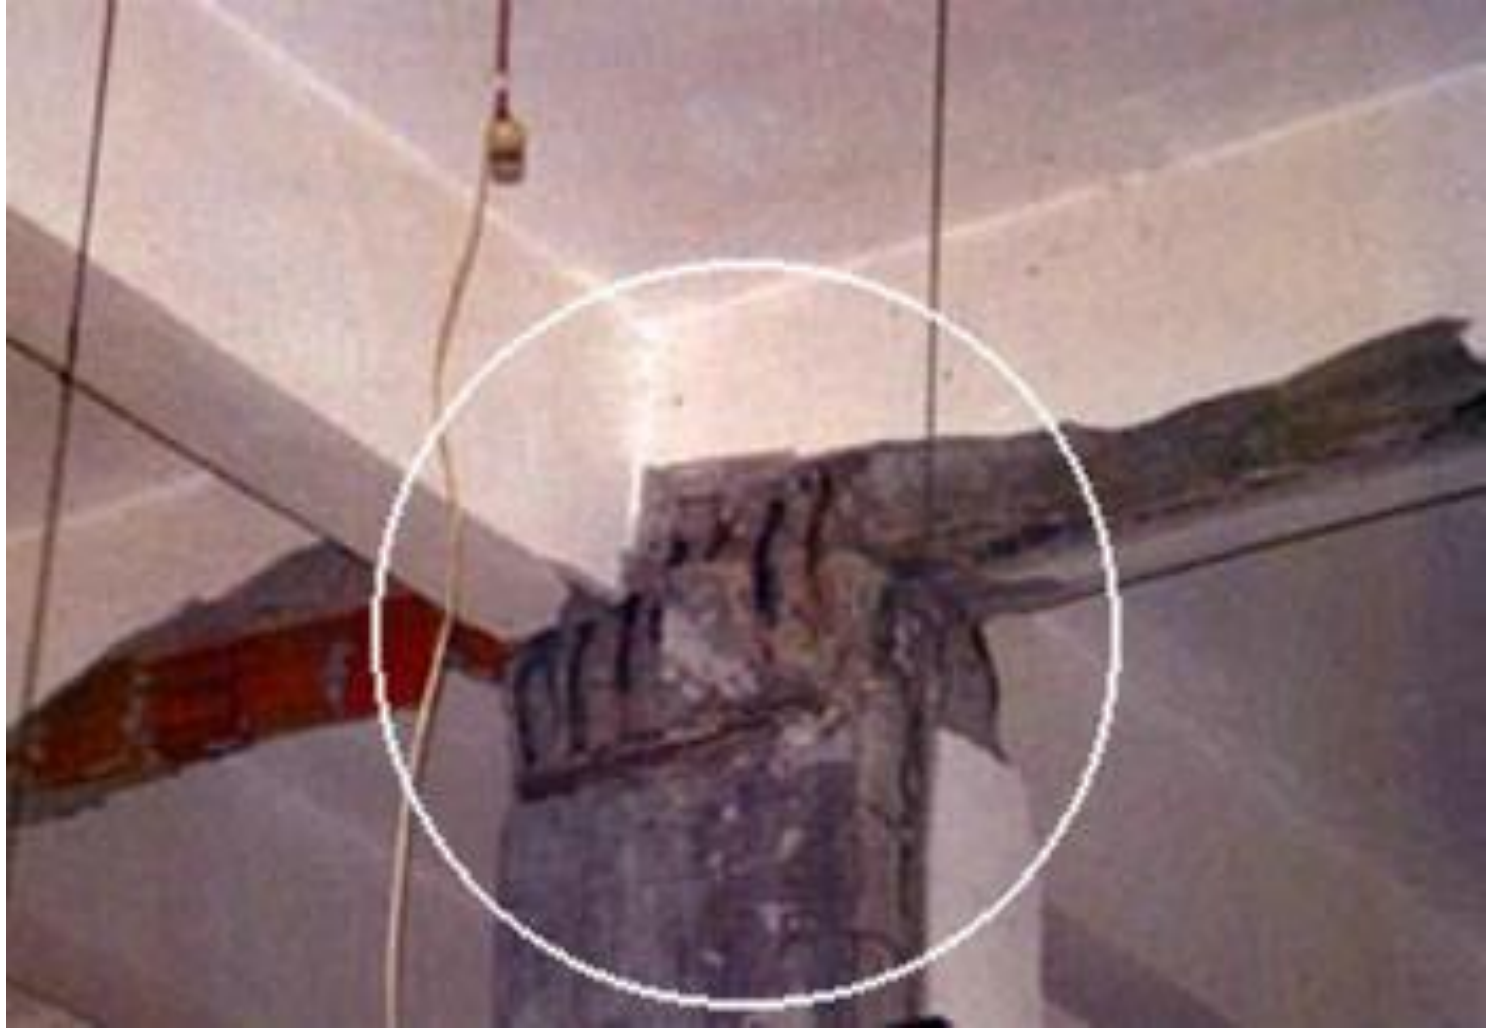
Zemin kat kolonu üst ucunda, kolon etriyelerinin gevşek bağlanmadan dolayı sıyrılarak üst üste yığıldığı görülmektedir.

Pompayla hazır beton dökülme esnasında pompadan hızla çıkan beton etriyeleri üst üste yığabilir, etriyelerin yeteri kadar sıklıkta bağlanması şarttır.

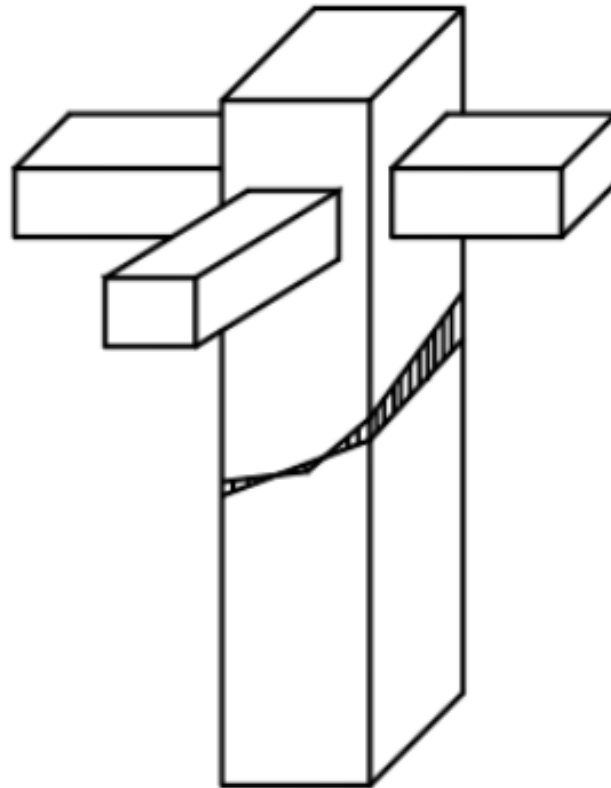
## KOLONLARDA BURULMA HASARI

Kolonlarda gözlenen hasar biçimlerinden biri de burulma hasarıdır. Kolonun bir tarafında diyagonal olarak uzanan çatlaklar ve beton dökülmeleri olurken diğer tarafında yine diyagonal uzanan betonda basınç ezilmeleri oluşabilir.

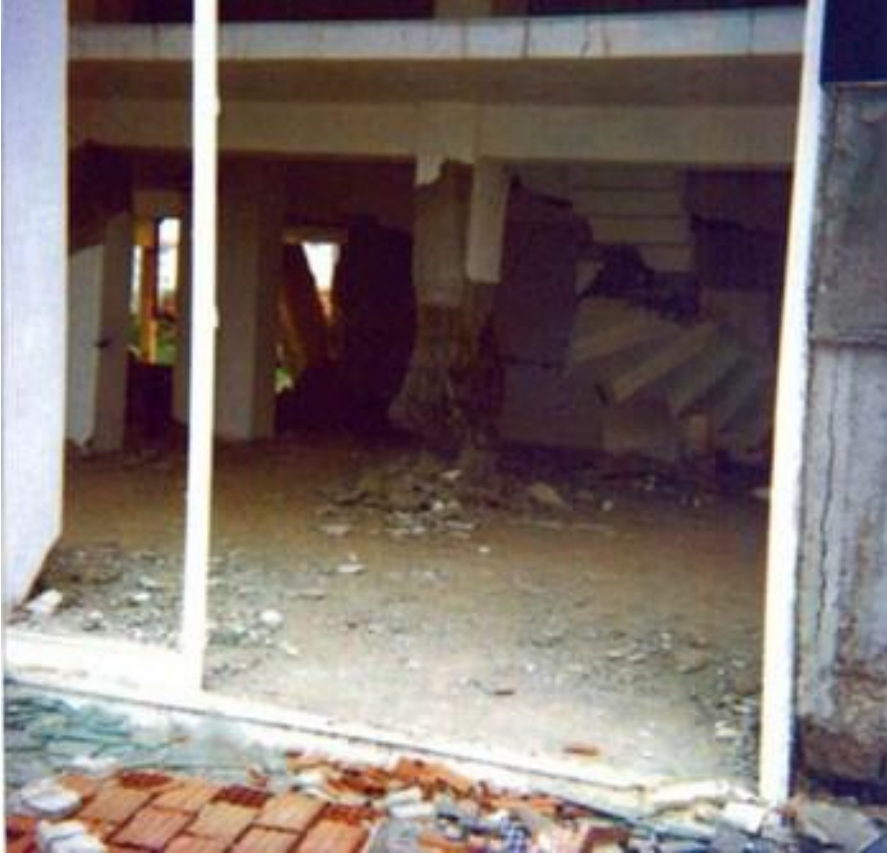
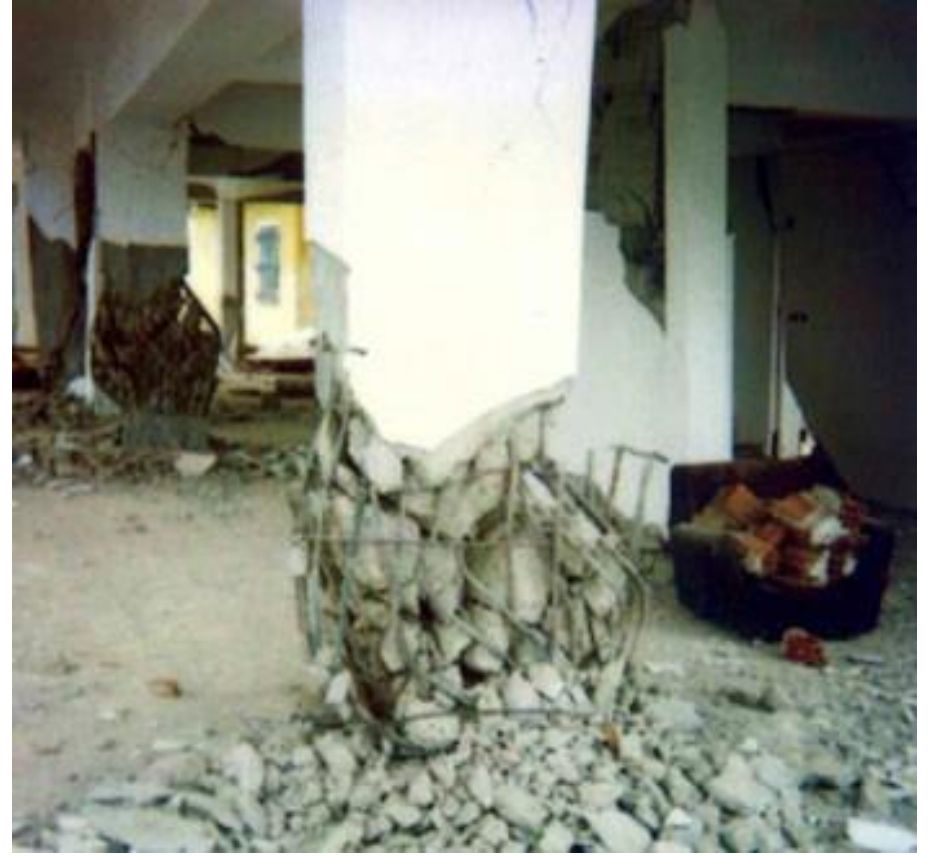
Kolon üst ucundaki asma kat kirişlerinin, **kolona tek yönde bağlı** olması ve kolonların aynı aks üzerinde bulunmaması sonucu oluşan burkulma nedeni ile yapıda olması gerekenden daha fazla hasar meydana gelmiştir.

Yapıda; düzensiz statik sistem sonucu kolon uçlarında oluşan burkulma ile beton ezilerek dökülmüş ve etriyeler açılarak donatının dağılmasına sebep olmuştur.

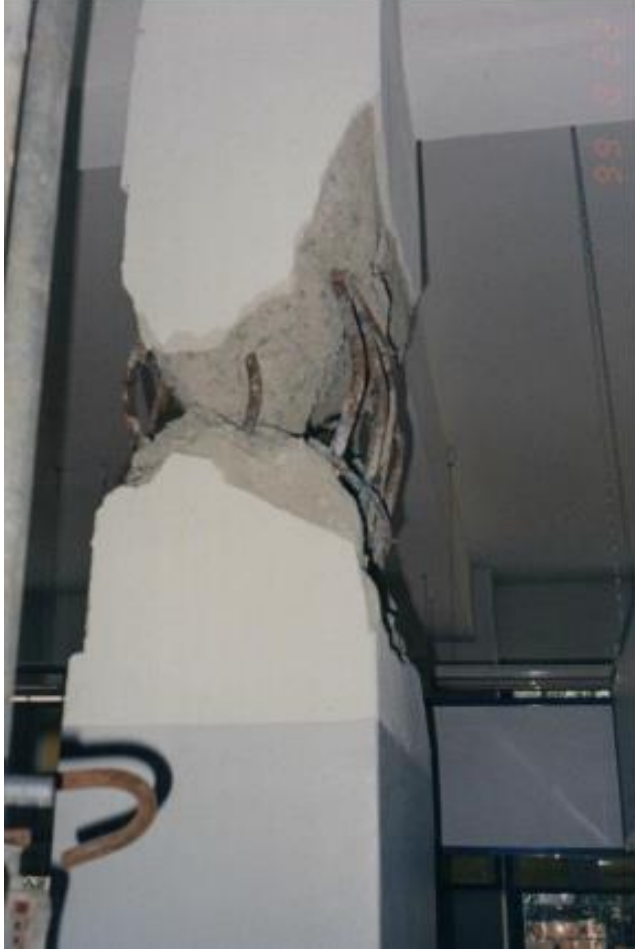
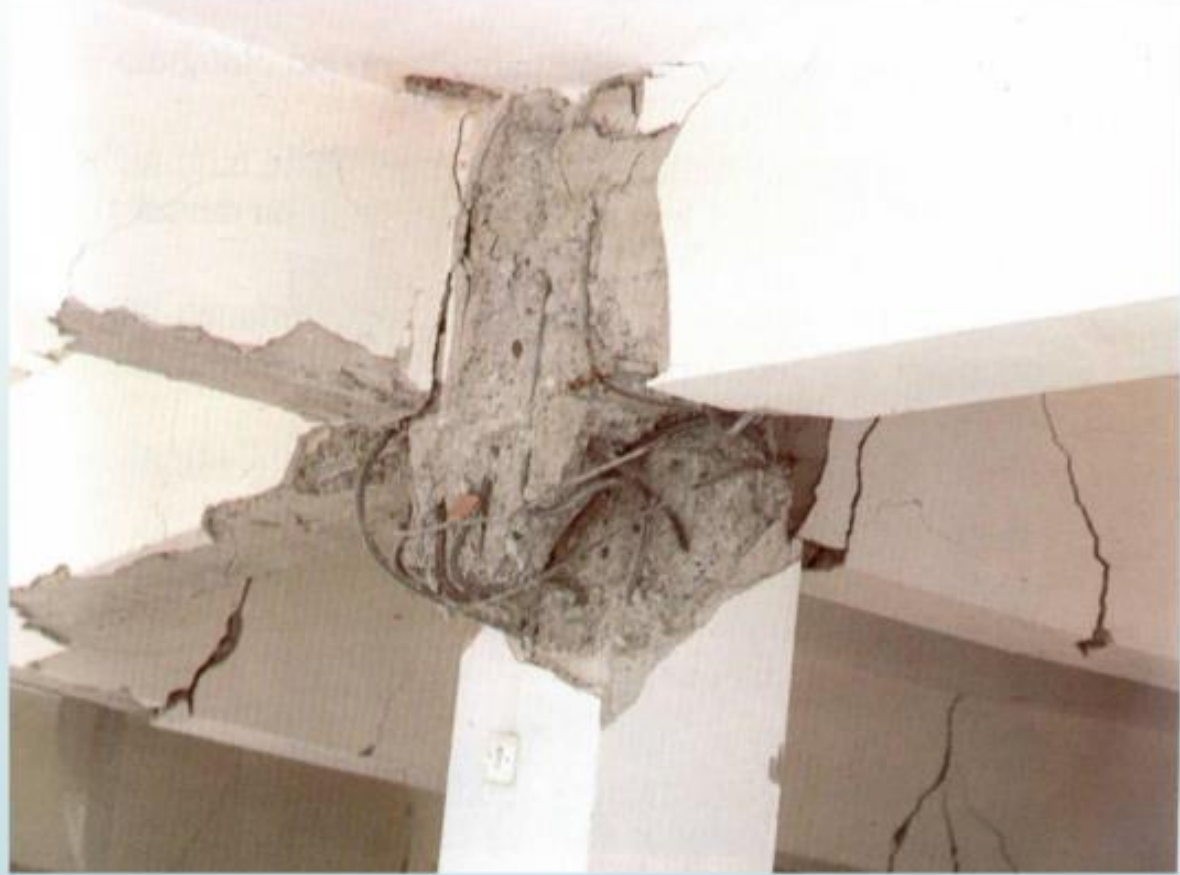
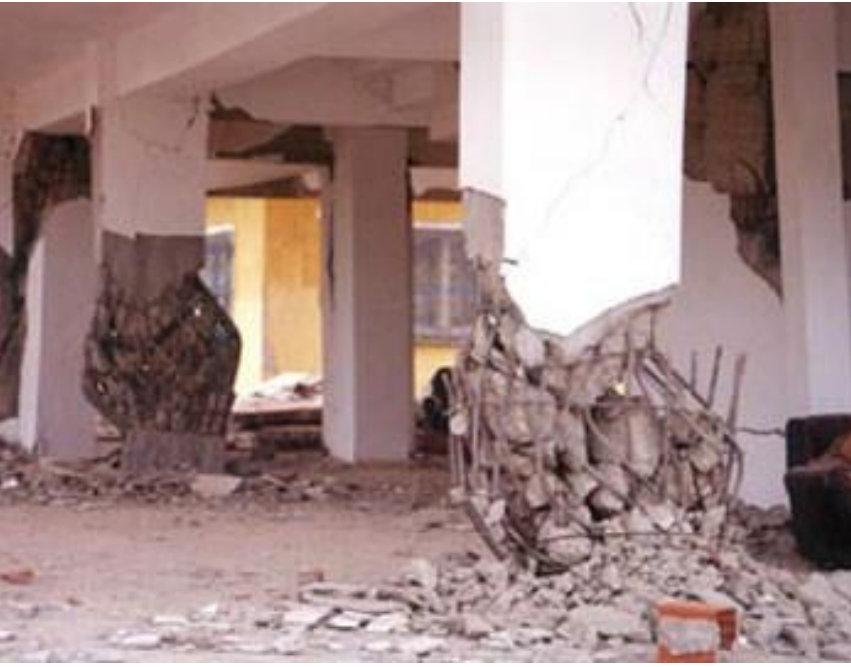
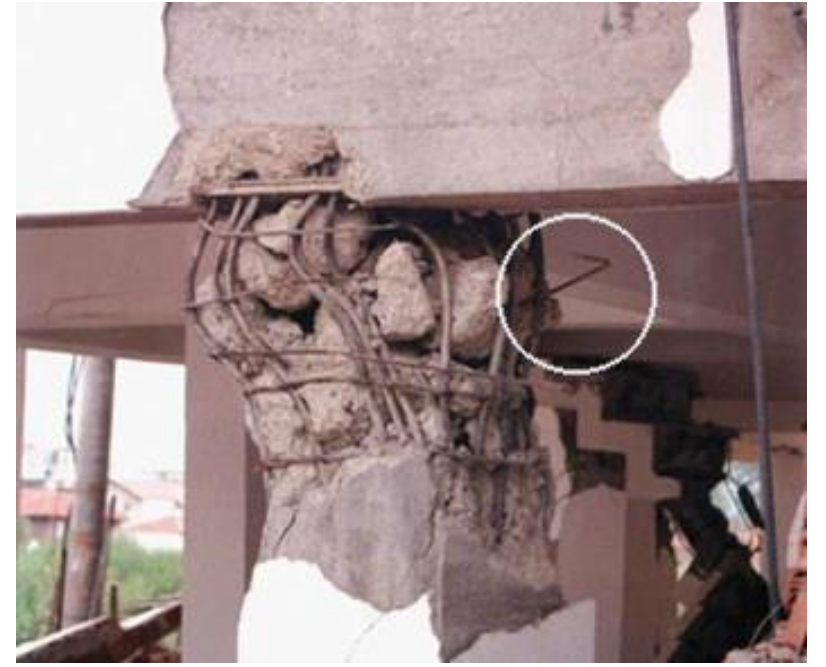
## KOLONLARDA BURKULMA HASARI

Kolonlar deprem yükleri altında büyük kesme kuvvetleri alır.  
Kolonların sarmal bölgesinde kullanılacak etriyelerin uçları,  $135^\circ$  betonun içine girecek şekilde kıvrılmalıdır.  
Kolonun üst bölgesinde betonun ezilmesiyle oluşan düşey donatı akması ve etriyelerin usulüne uygun olmadığı -açıldığı- görülmektedir.  
Ayrıca beton kalitesinin yetersiz olduğu betonun dağılmasından anlaşılmaktadır.  
Sarmal bölgede yeterli etriye sıklaştırılması yapılmadığı da açıkça ortadadır.  
Kolon kesitleri yetersizdir.  
Statik sistem düzensizliği nedeniyle yapı burkularak ağır hasar görmüştür.

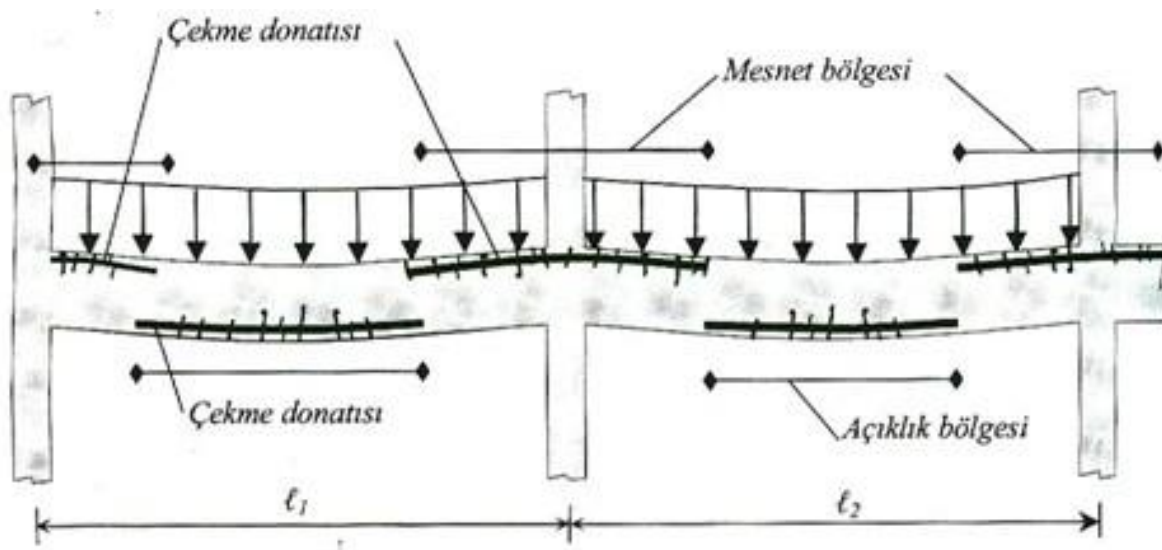
(a) Sürekli kiriş ve şematik olarak sehim yapmış durumu

- Betonarme bir kirişin eğilme yerine kesmeden kırılması gevrek bir kırılmaya yol açar
- Eğilme yanında kesmenin önemli olduğun durumlarda kesme çatlakları kiriş eksenine yaklaşık  $45^{\circ}$  lik bir açı ile oluşur.
- Kiriş uç noktalarına yakın yerlerde gözlenen eğik çekme çatlakları betonun dayanımının düşüklüğünü yada etriye veya pilye gibi kesme kuvveti taşıyan donatıların yetersizliğinden oluşur.
- Kesme kırılmasının önlenmesi için o bölgede yeterli oranda etriye bulundurmak gereklidir.
- Aşağıdaki şekilde kirişlerde düşey yüklerden dolayı oluşan çatlaklar gösterilmiştir.

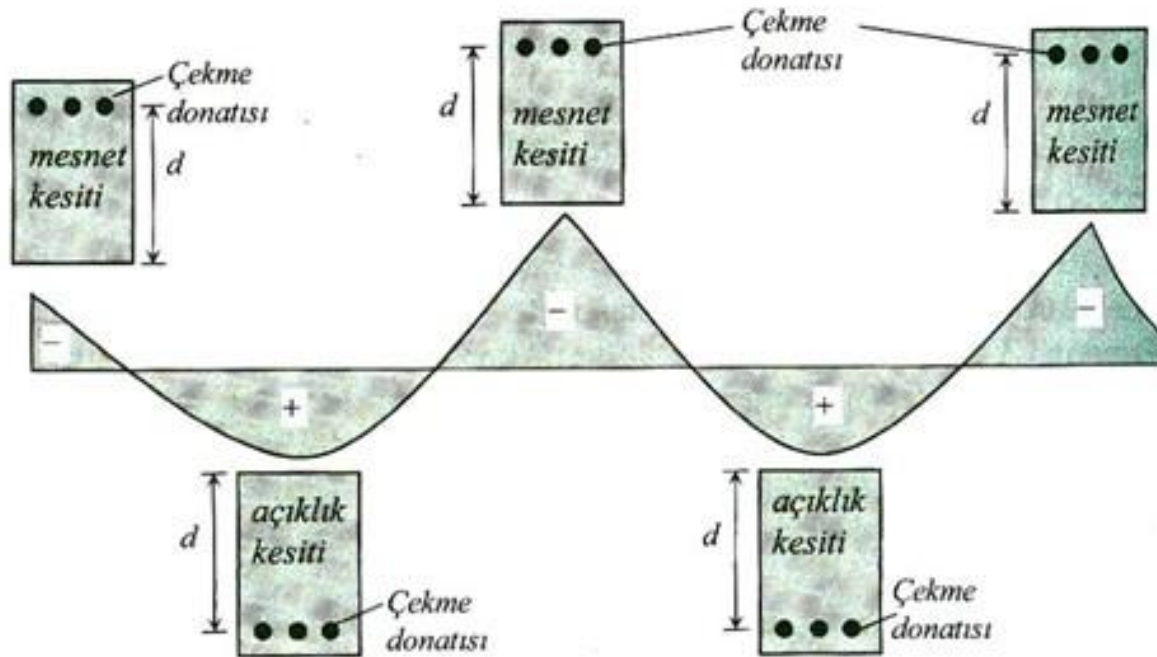
(b) Moment diyagramına göre yerleştirilen donatılar için kiriş kesitleri
