# Taşıyıcı Sistem Düzensizlikleri

**Doğrular-Yanlışlar-Hasarlar**

(fotoğraflar-yorumlar)

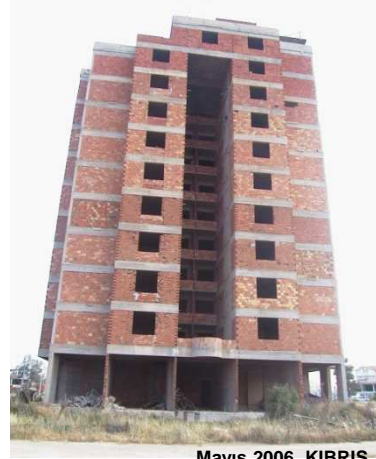
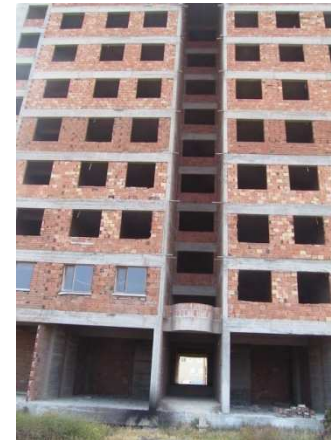
Plan

Süresizlik yaratan boşluklar (yapının dört cephesinde de aynı boşluk var)

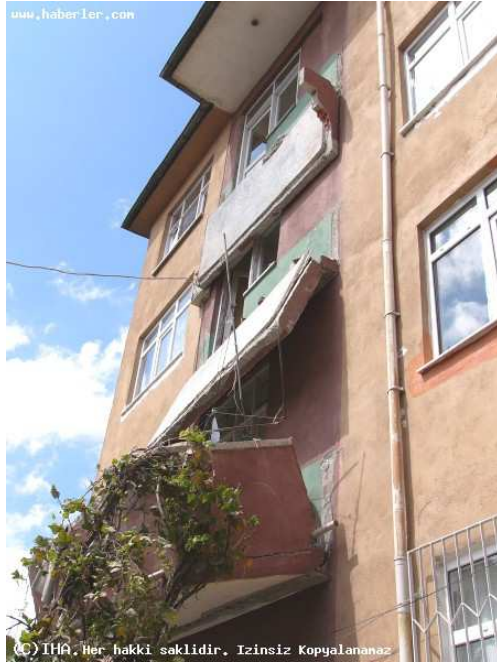
Samsun, 03.09.2006: Gelin uğurlamak için balkonlara çok sayıda insan yığılınca çöktü. 2 can kaybı, 16 yaralı (Fotoğrafların kullanım izni İhlas Haber Ajansından alınmıştır. 06.09.2006 Mert BALÇIK).

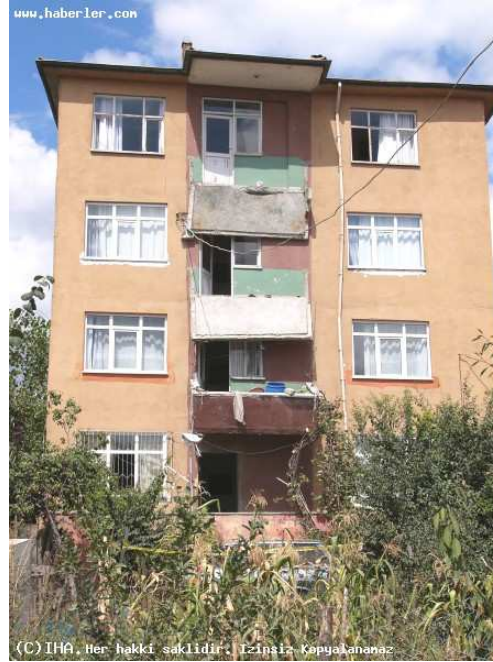
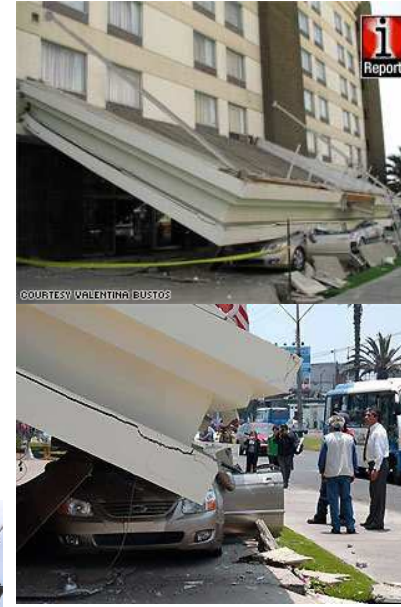
Ağır giriş saçığı, Şili, 2007.  
Düşey deprem kuvvetinden göçmüş.

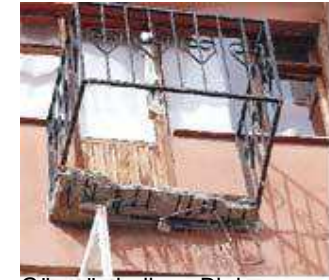
Göçmüş balkon. Bir bayan şalından asık duruyor.

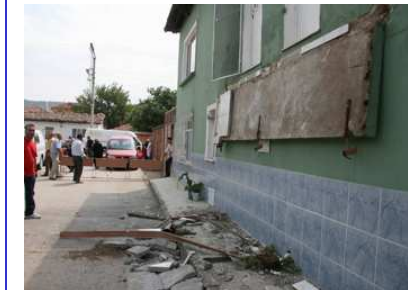
Düğünde göçen balkon, Bursa,  
02.08.2007

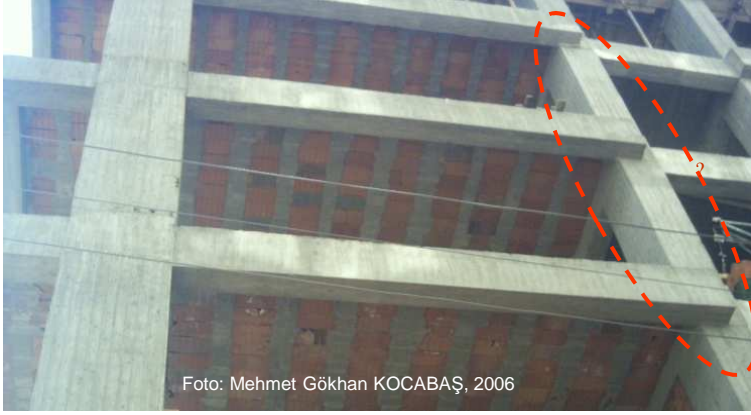
Kirişler kolona yapıştırılmış

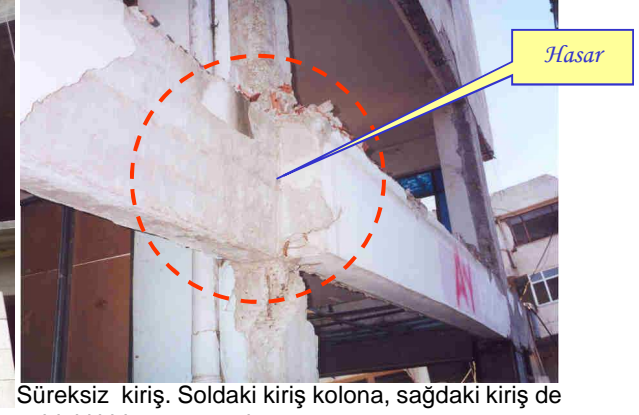
Sürekli kiriş. Soldaki kiriş kolona, sağdaki kiriş de soldaki kirişe yapıştırılmış

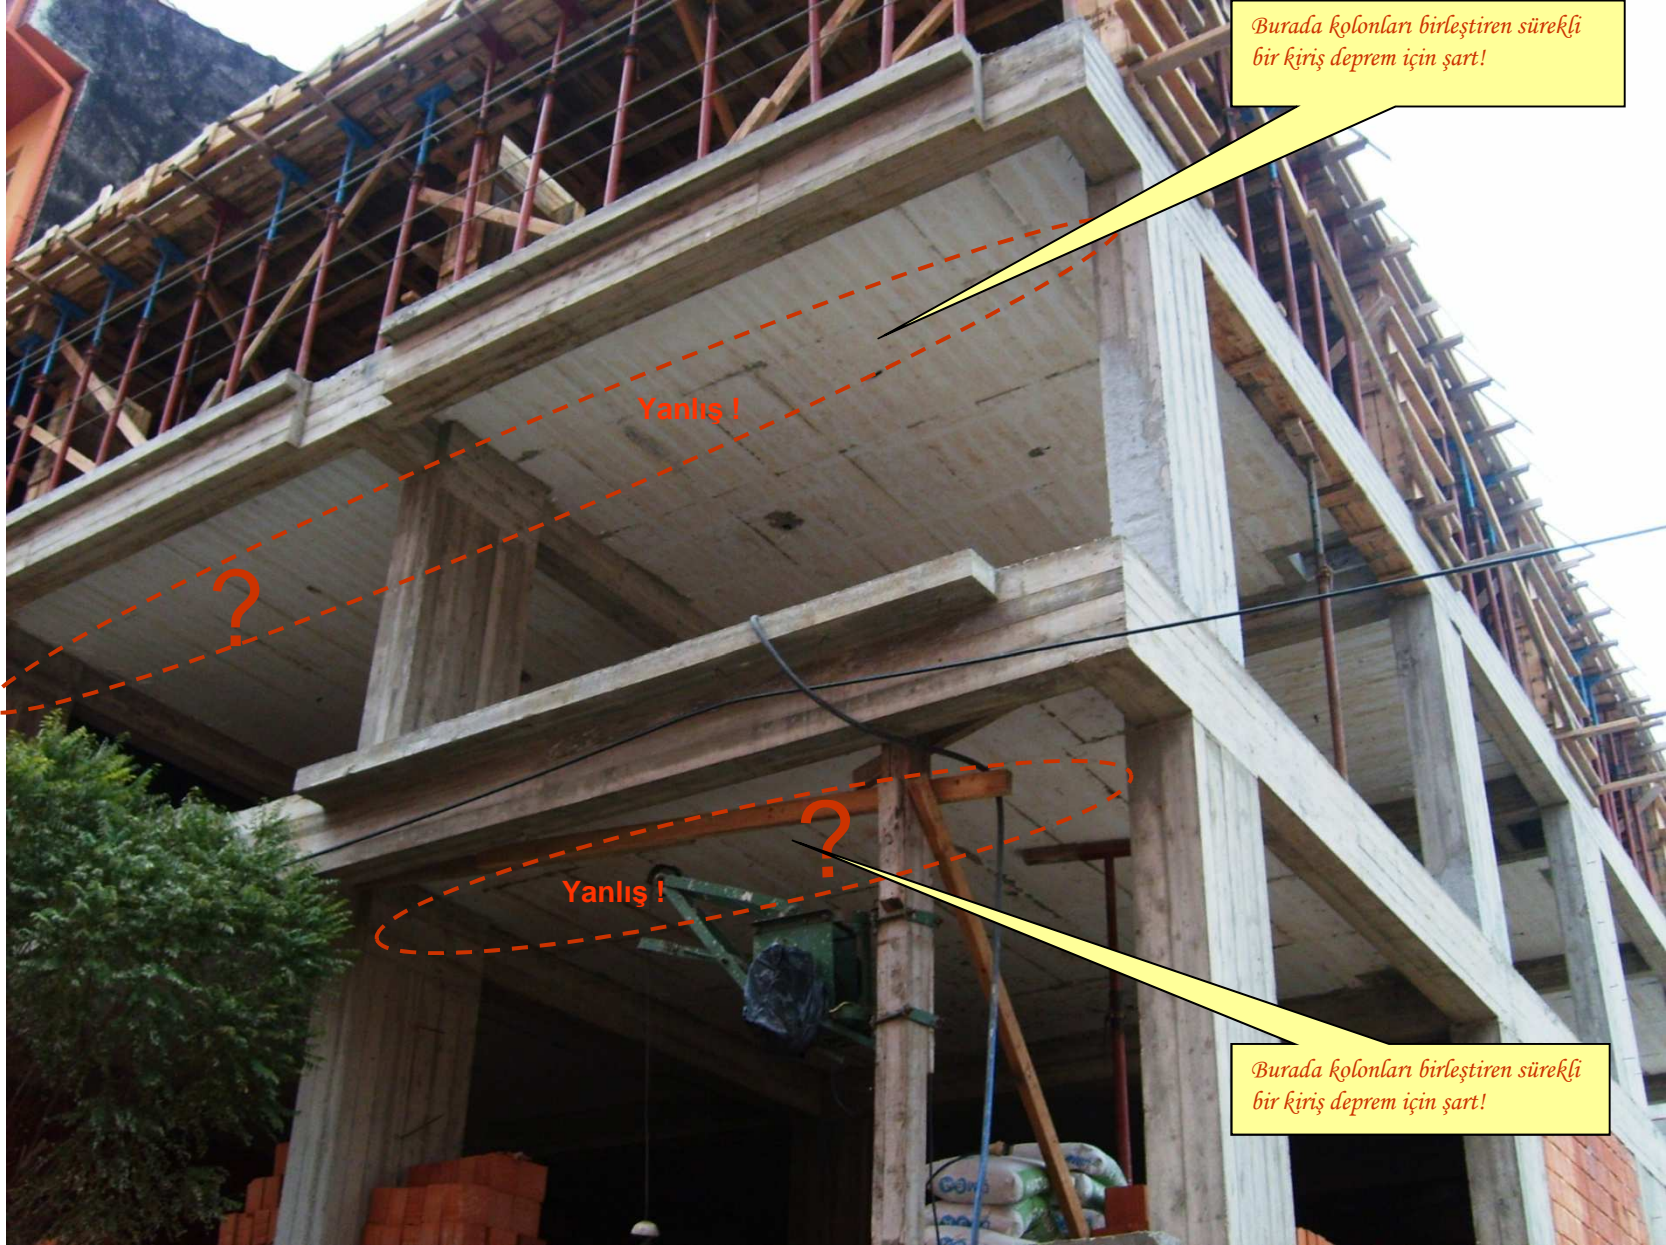
*Burada kolonları birleştiren sürekli bir kiriş deprem için şart!*

*Yanlış!*

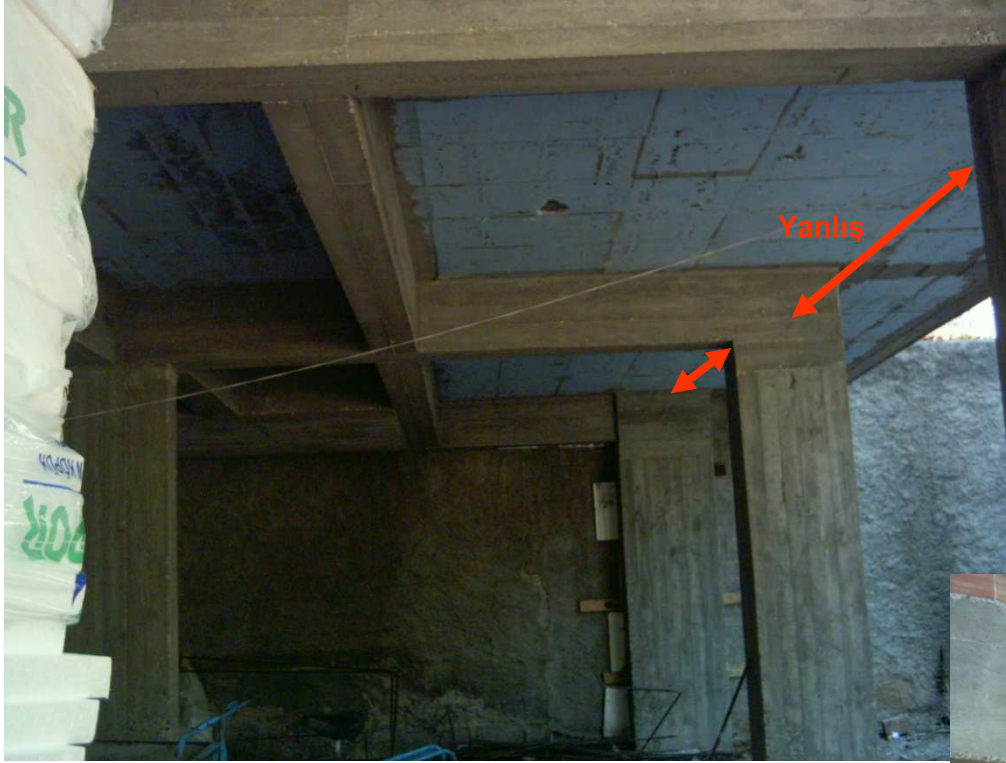
*Bu kiriş nereye oturuyor?*

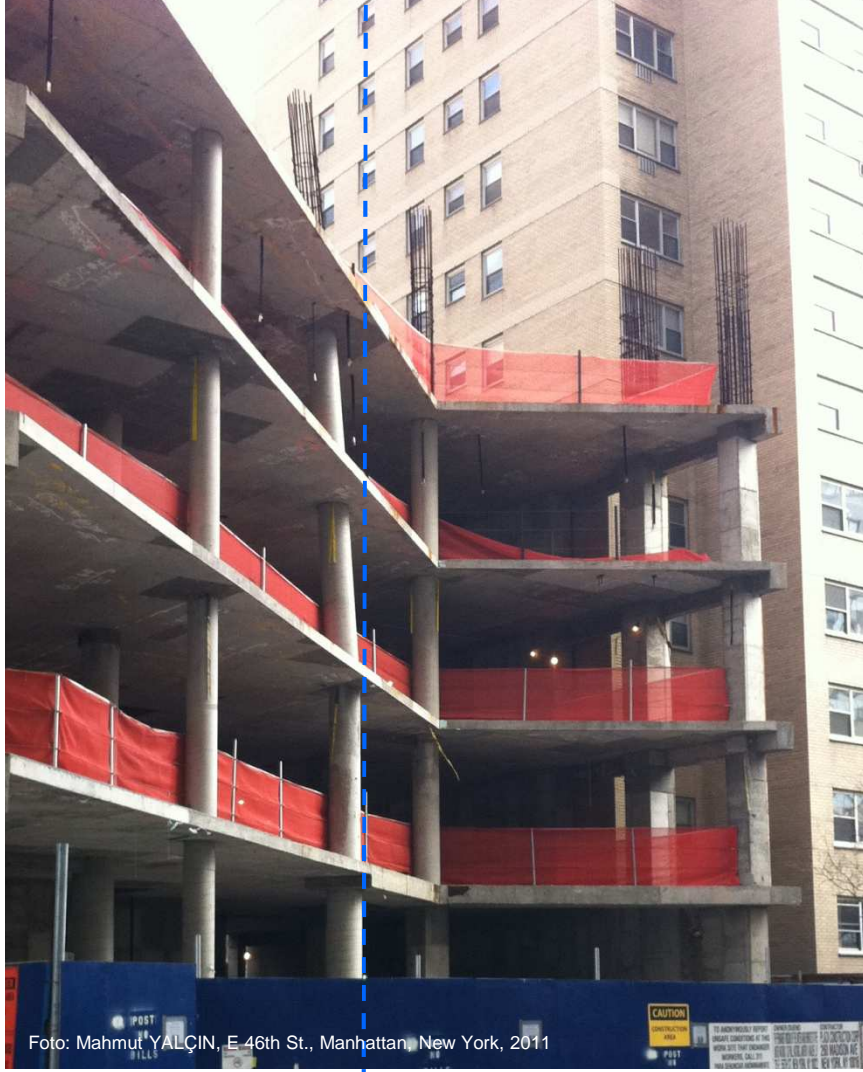
*Bu düşey çizgi üstteki kolonların düşeyden ne denli kaçtığını gösteriyor.*

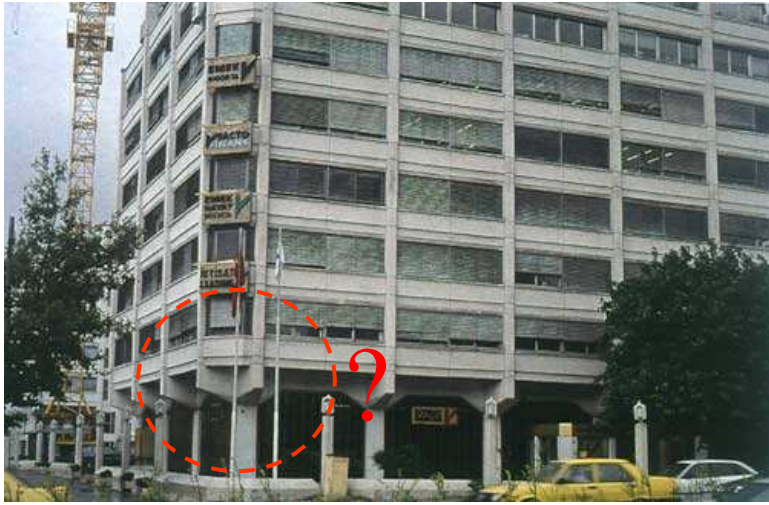
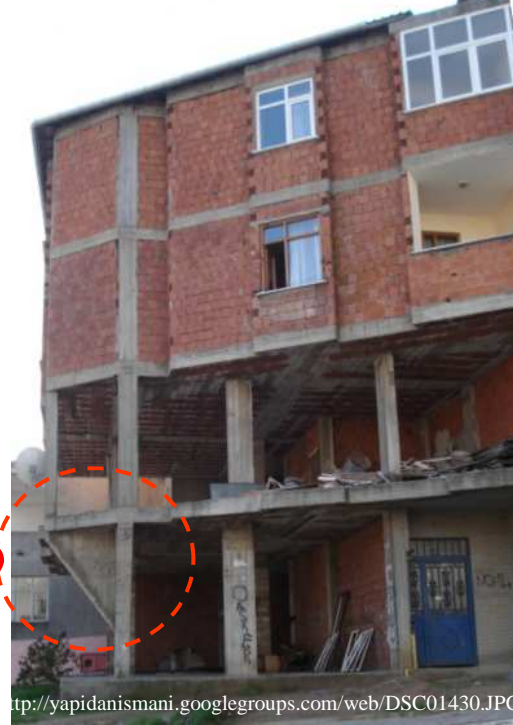
## Konsola oturan kolon (YASAK!)

Bak: Deprem Yönetmeliği-2007, Madde 2.3.2..4

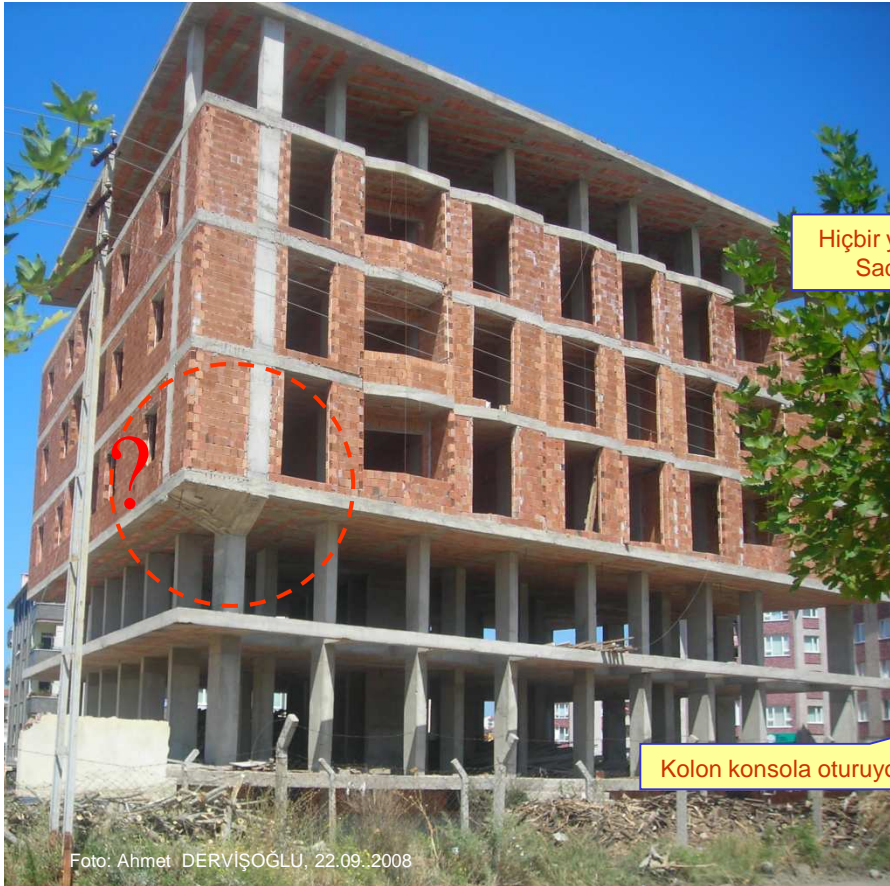
Foto: Ahmet DERVİŞOĞLU, 22.09.2008

Hiçbir yerde kiriş yok!  
Sadece dışlar var.

Kolon konsola oturuyor. YASAK !

Taşıyıcı sistem bilgisinden yoksun bir mühendisin eseri (!)

Bu yapıda ne mühendislik nede taşıyıcı sistem var. Değil depremde, kendi yükü altında dahi ayakta durması mümkün değildir. Yapı tam yüklendiğinde sorunlar ortaya çıkmaya başlayacaktır.

Bu yapı Türkiye'nin IV. Deprem bölgesindedir.

Ne TS 500-2000 nin, nede Deprem yönetmeliği 2007 nin koşullarını sağlıyor:

- Deprem Yönetmeliği-2007, Madde 2.3.2.4 e
- Deprem Yönetmeliği - 2007, madde 2.5.1.4 ve madde 2.5.3 e

aykırı.

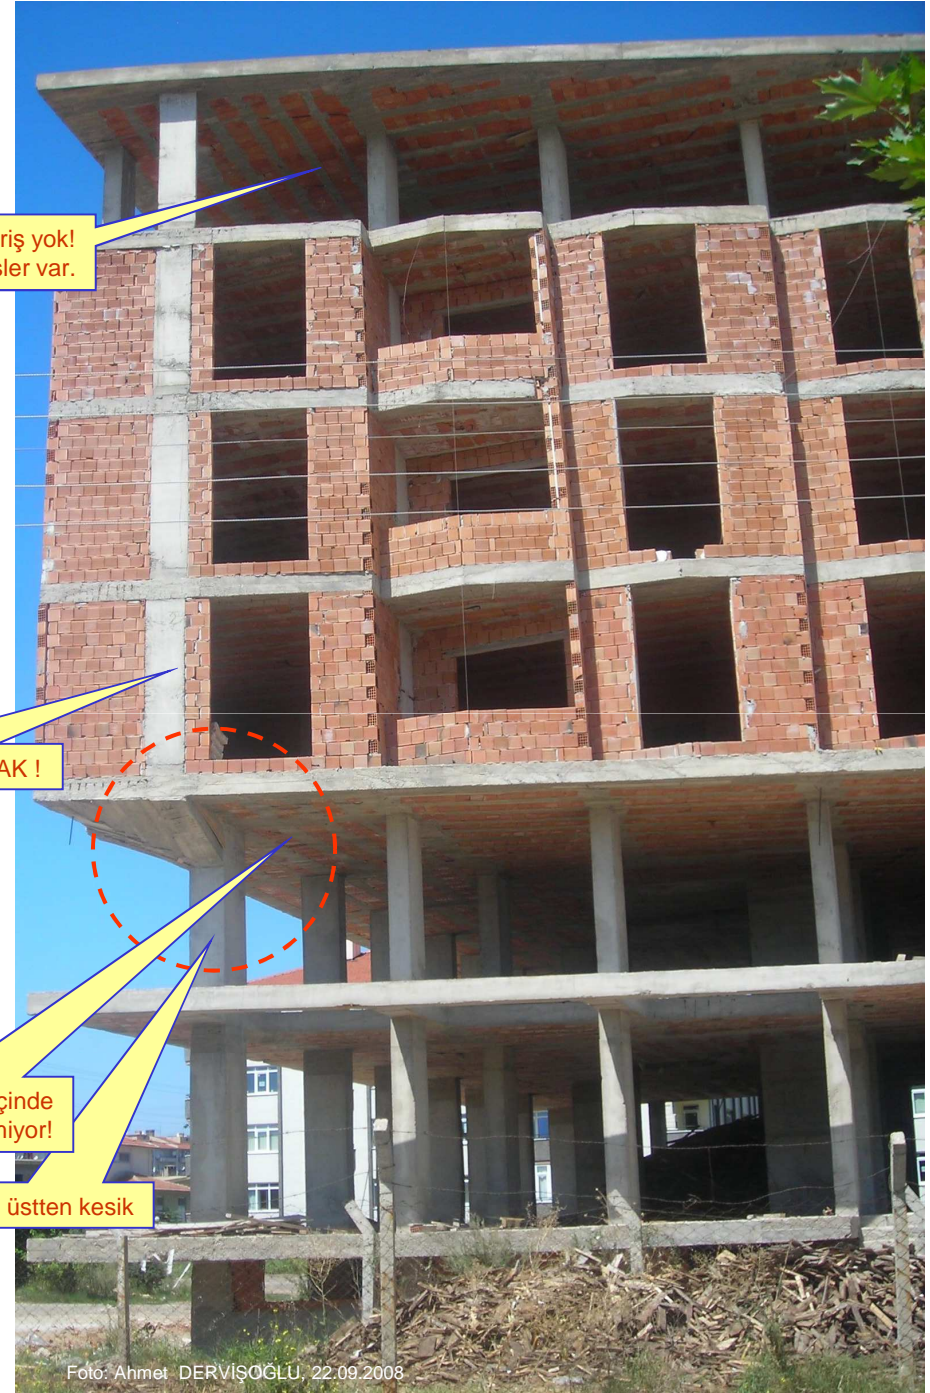
Foto: Ahmet DERVİŞOĞLU, 22.09.2008

Köşe kolon üstten kesik

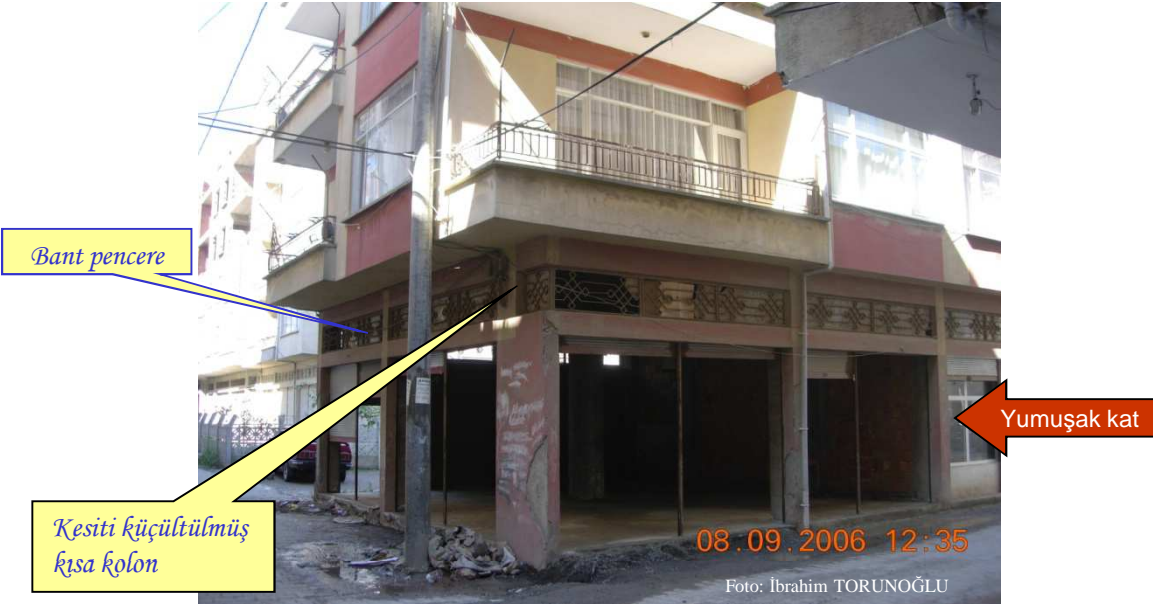
Yumuşak kat örneği: Hata üstüne hata!

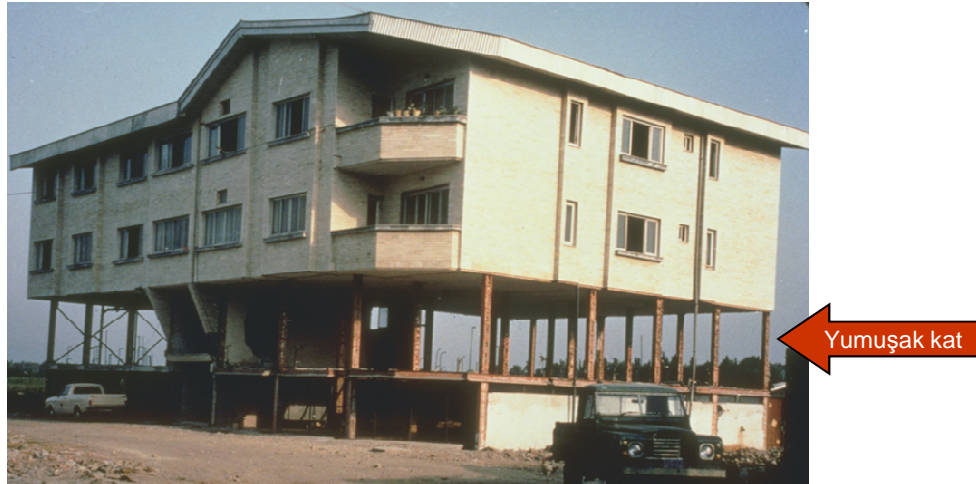
Bu kütlede depremde ayakta kalması mümkün mü?

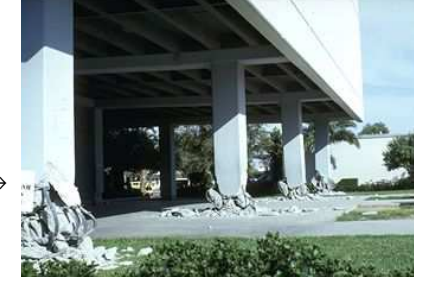
Hasarlı  $\rightarrow$

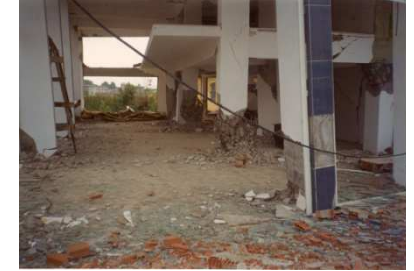
Hasarlı  $\rightarrow$

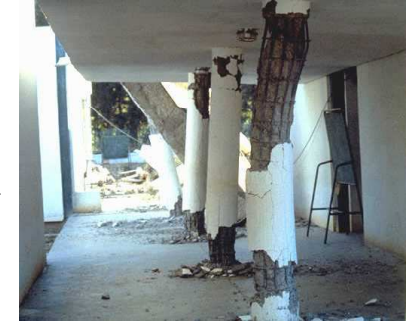
Hasarlı  $\rightarrow$

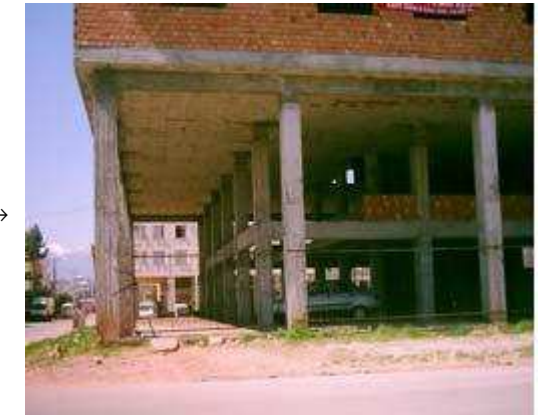
Aday  $\rightarrow$

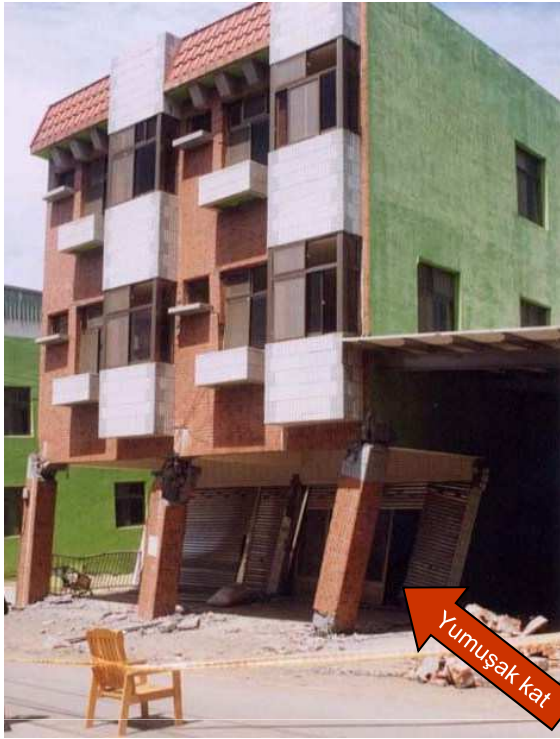
Alt kolonlar üst kolonlardan uzun

Yukarıdaki her iki yapı da inşaat aşamasında iken deprem nedeniyle ağır hasar görmüş.  
Soldaki yapının yumuşak kat nedeni: Alt katta duvar yok, üst katlarda var.  
Sağdaki yapının yumuşak kat nedeni: Duvarlar değil, çünkü hiçbir katta duvar yok. Ancak alt kat kolonları üst kat kolonlarından çok daha daha uzun.

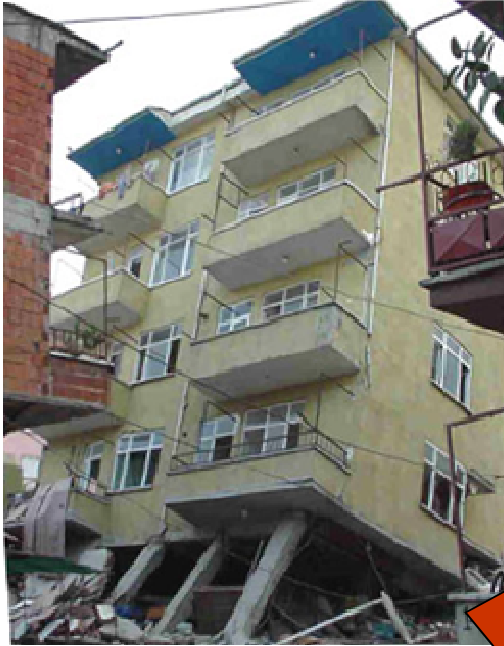
Yumuşak kat

Yumuşak katlı yapı ya tamamen göçer...

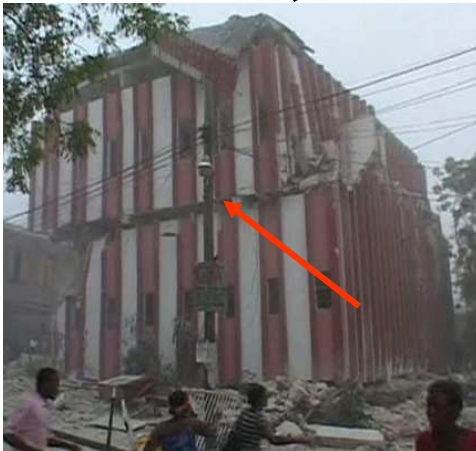
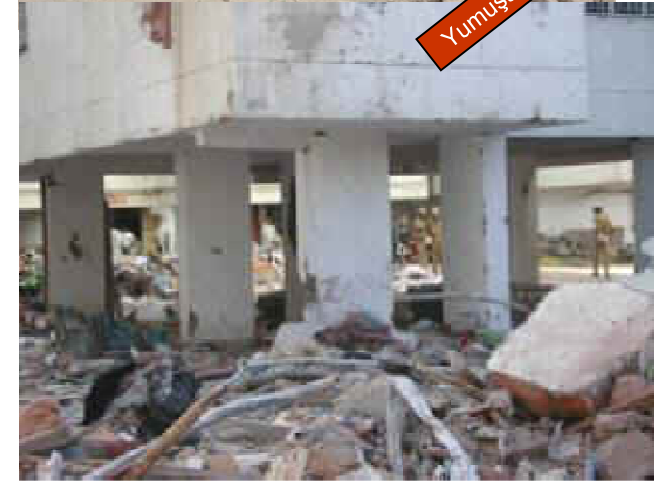
Perdeler sayesinde yıkılmaktan kurtulmuş yumuşak katlı yapı. Çevrede görülen molozlar devrilen kalkan duvarına ve komşu yapılara aittir.

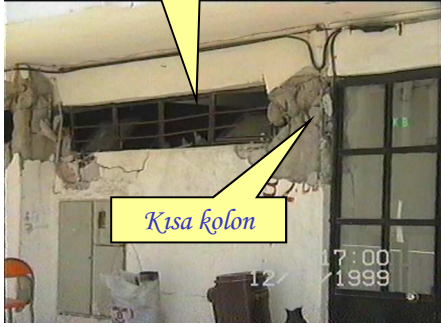
Kısa kolon

Bant pencere

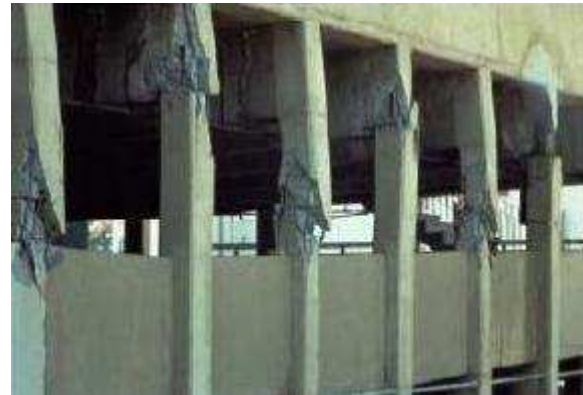
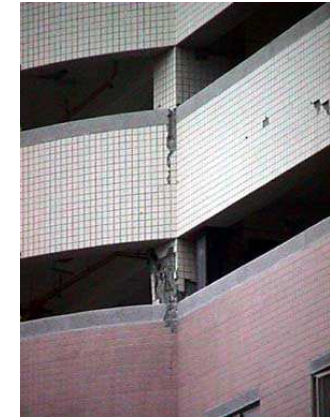
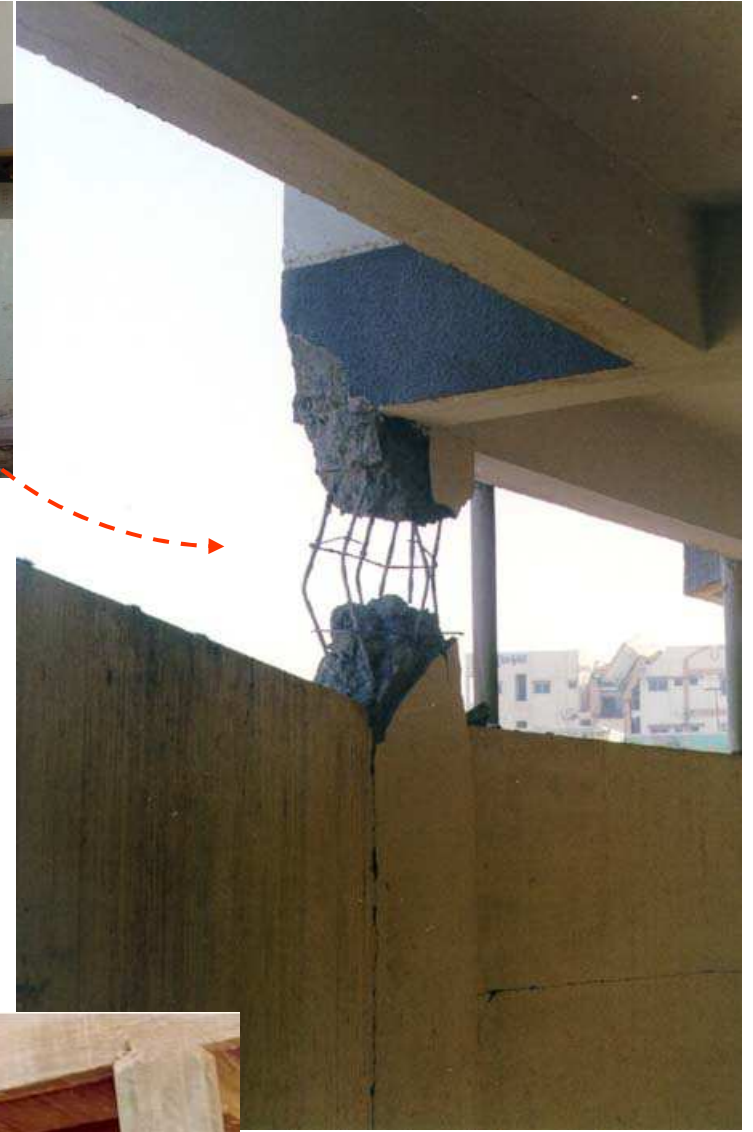
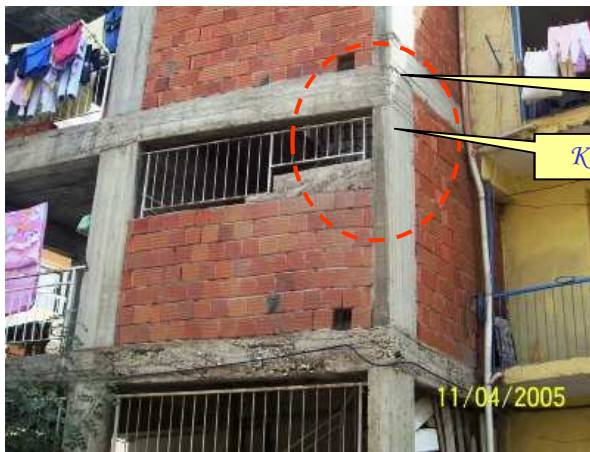
## Buradaki hasar:

- Betonarme parapet yerine demir korkuluk yapılarak
- Betonarme parapet ile kolonlar arasında derz bırakılarak önlenilebilirdi.

Ters kiriş

Kısa kolon

Kötü bir bağlantı noktası

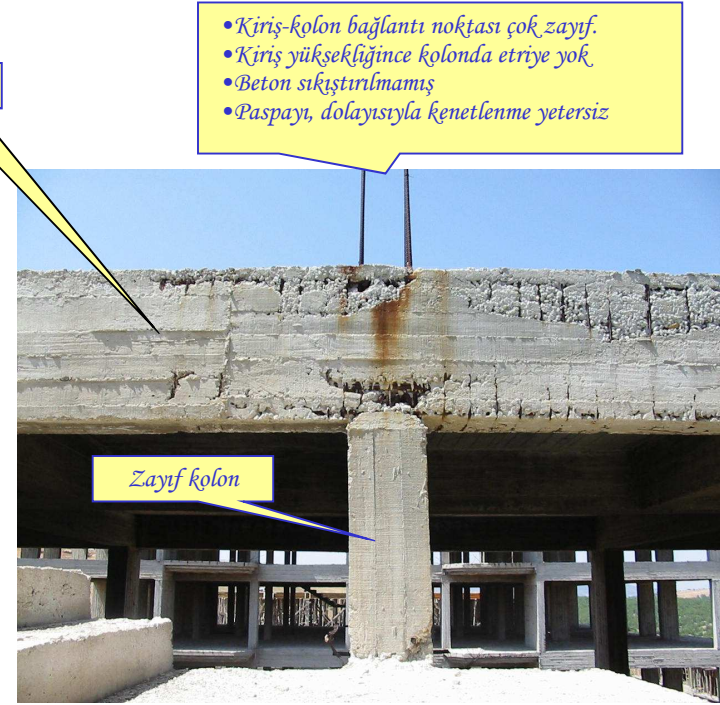
## Kuvvetli kiriş-Zayıf kolon örnekleri

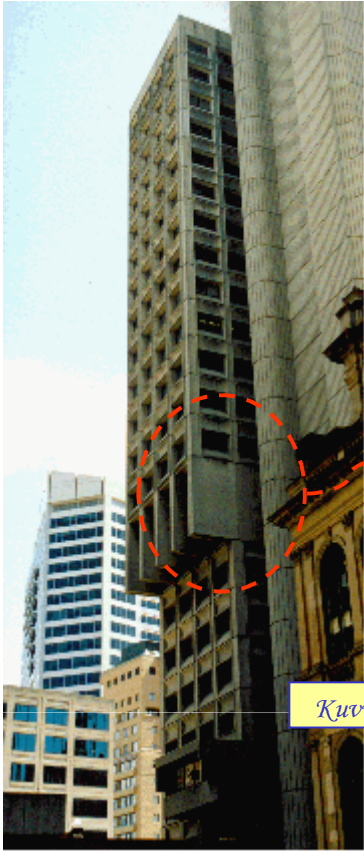
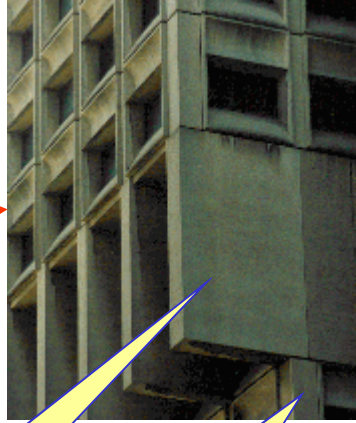
*Kuvvetli kiriş*

*Zayıf kolon*

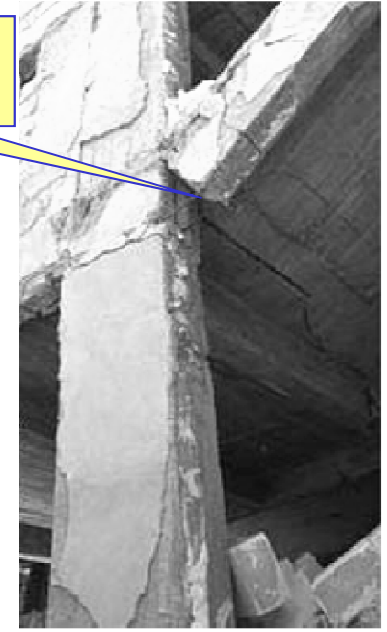
**Kuvvetli kolon - zayıf kiriş, fakat zayıf bağlantı**

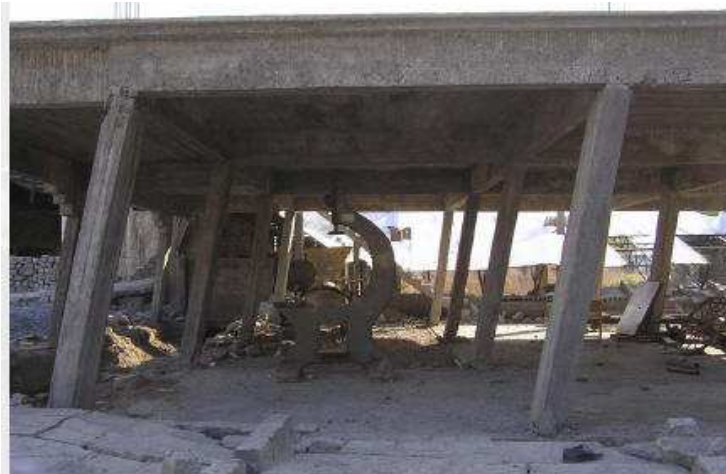
**Kuvvetli kiriş - zayıf kolon**

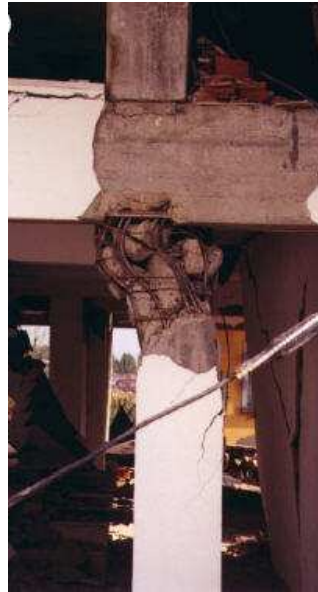
**Kuvvetli kiriş zayıf kolon**

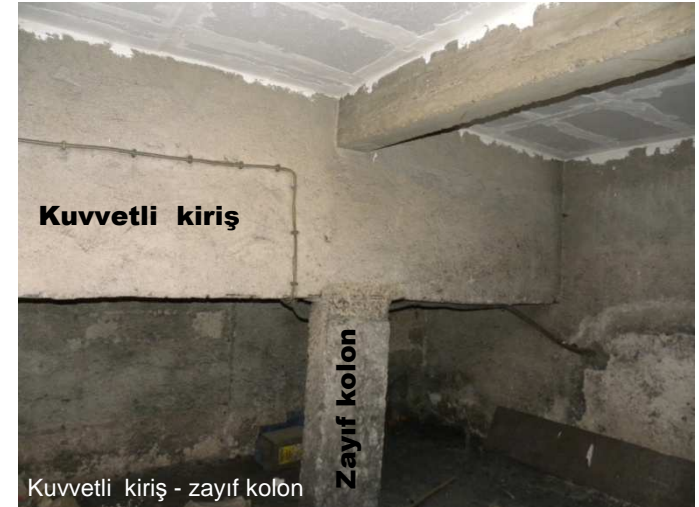
**Kuvvetli kiriş**

**Zayıf kolon**

**Kuvvetli kiriş - zayıf kolon**

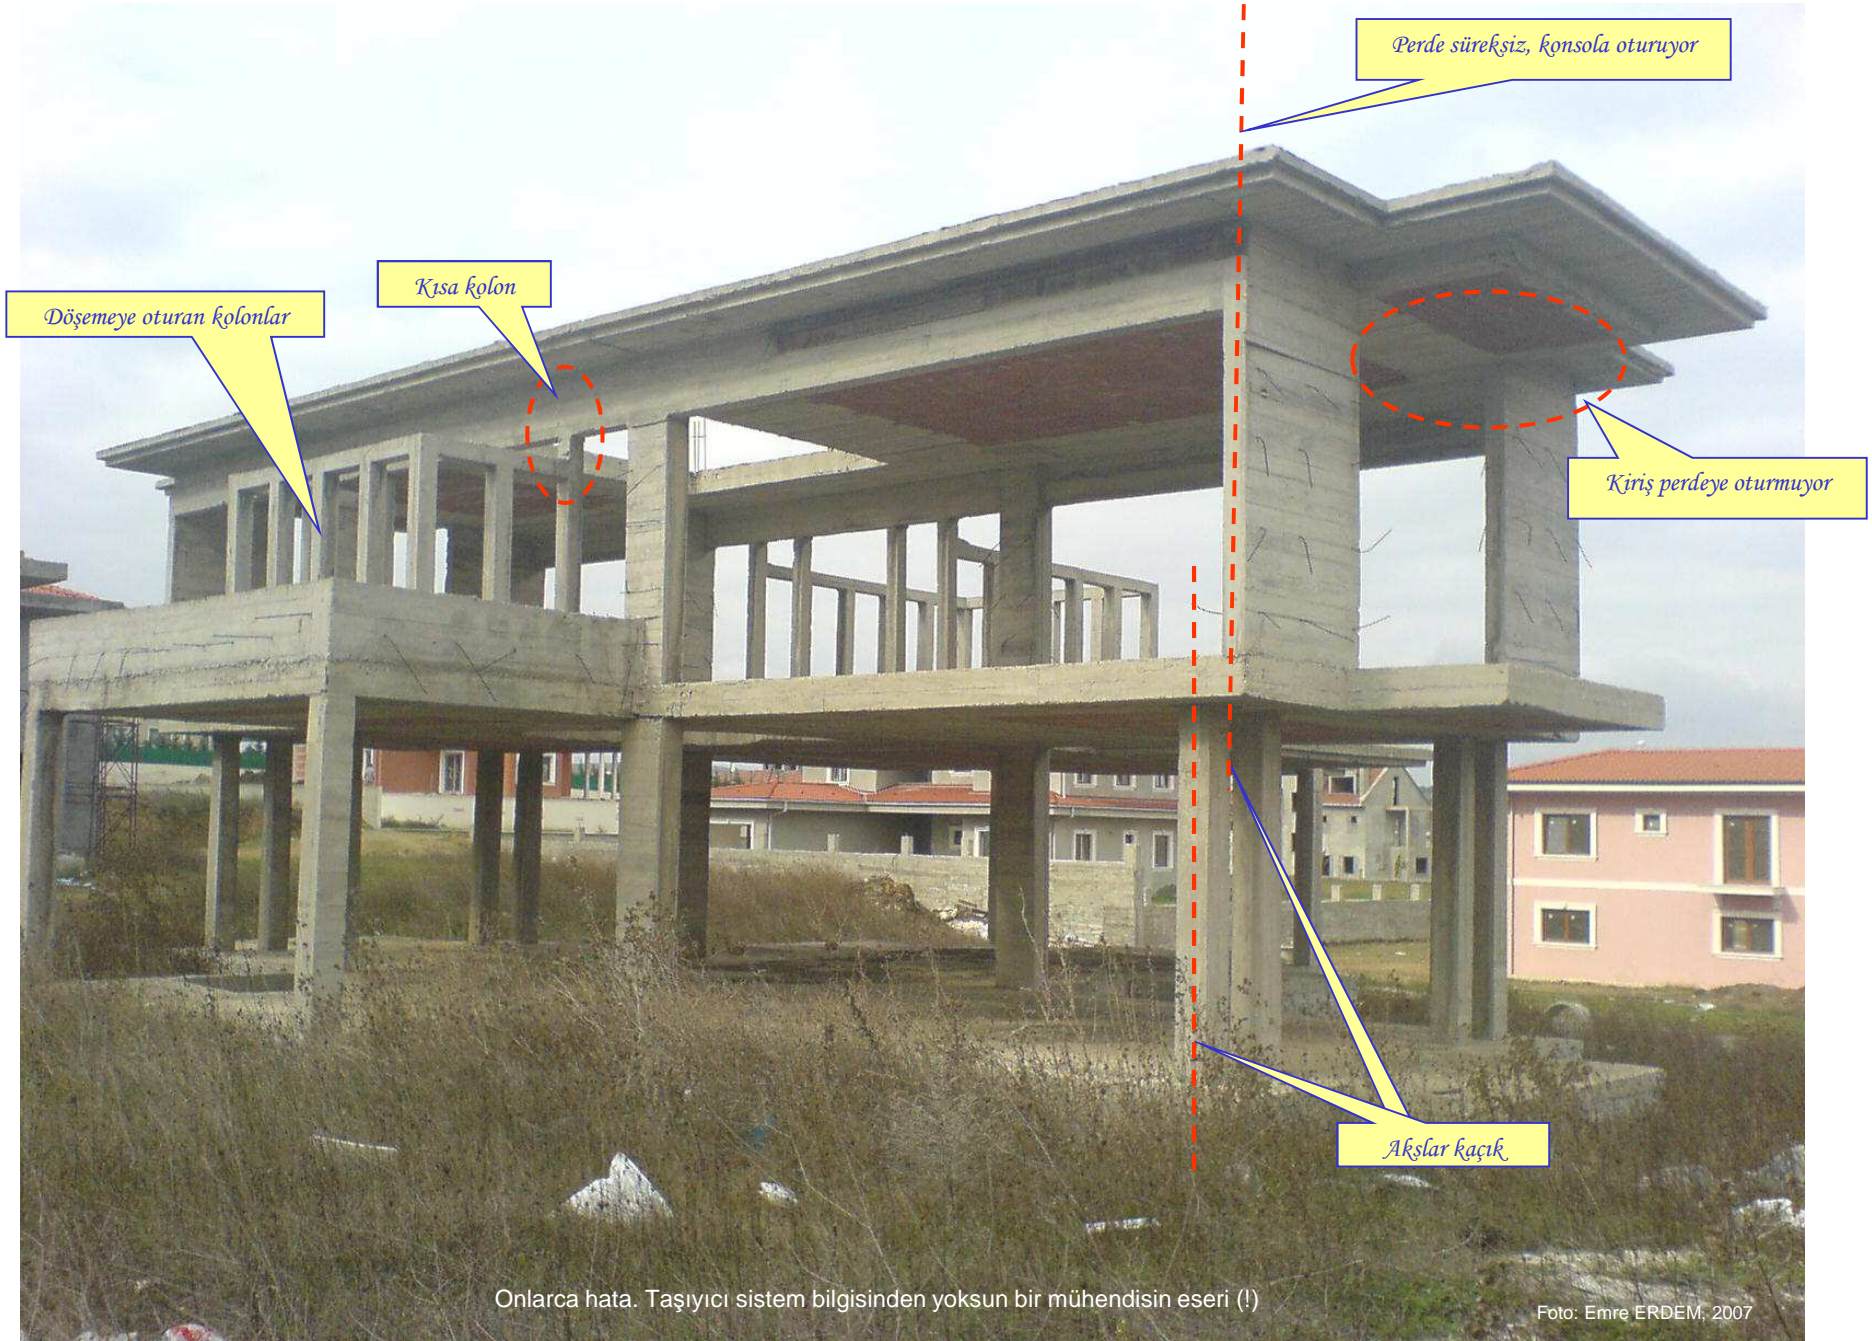
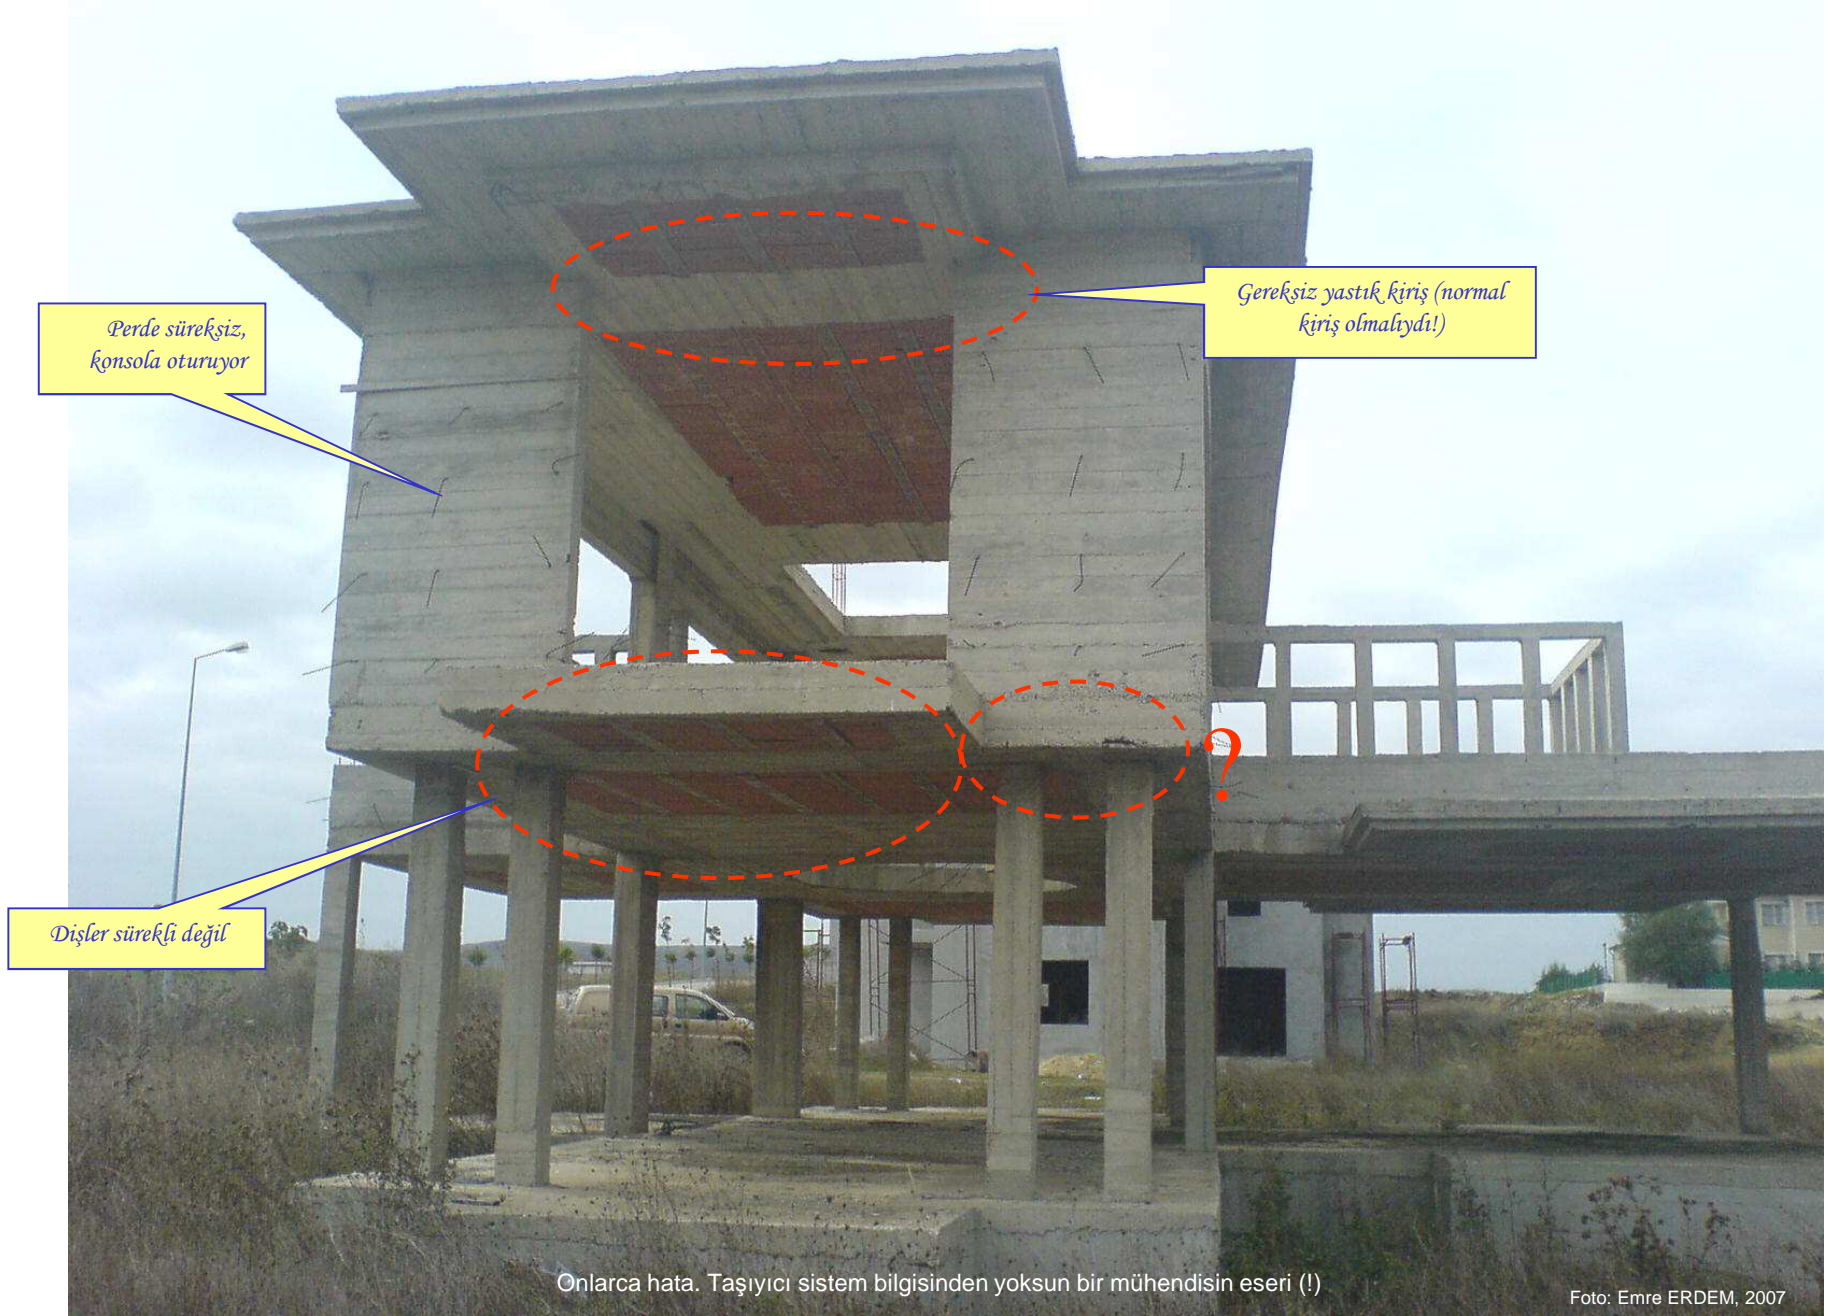
Perde süreksiz,  
konsola oturuyor

Gereksiz yastık kiriş (normal  
kiriş olmalıydı!)

Dişler süreklî değil

Onlarca hata. Taşıyıcı sistem bilgisinden yoksun bir mühendisin eseri (!)

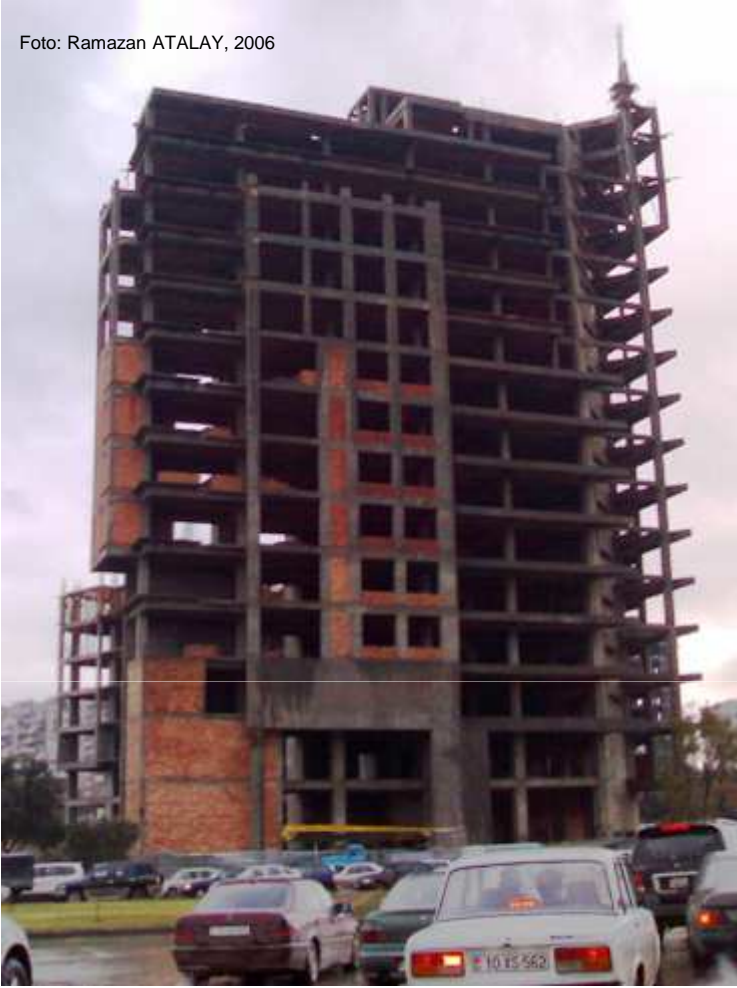
Onlarca hata! Bakü/AZERBAYCAN

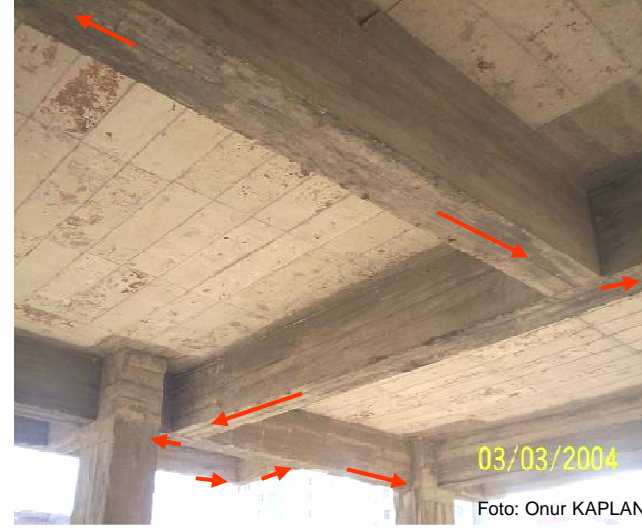
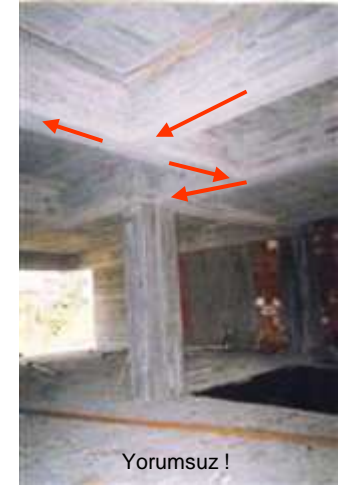
## Saplama kirişler

Oklar kiriş yükünün yapı için akışını göstermektedir
