# Taşıyıcı Sistem Düzensizlikleri

**Doğrular-Yanlışlar-Hasarlar**

(fotoğraflar-yorumlar)

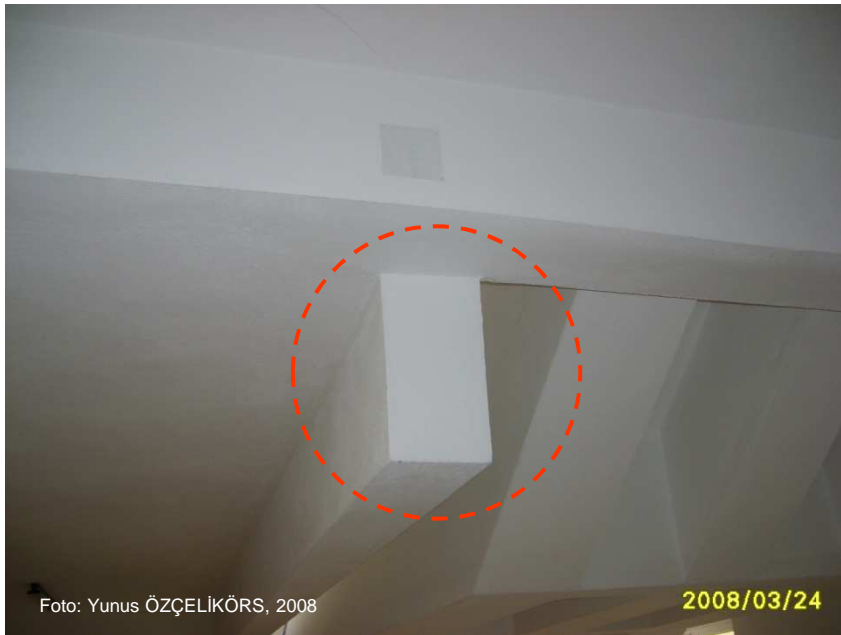
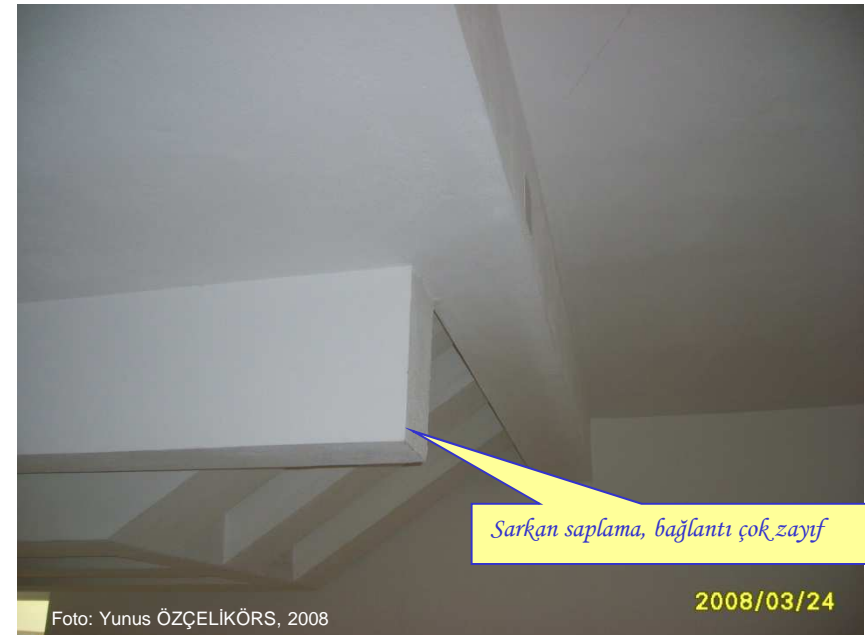
*Asma kat+çok sayıda saplama+Kısa kolonlar  $\equiv$  HASAR*

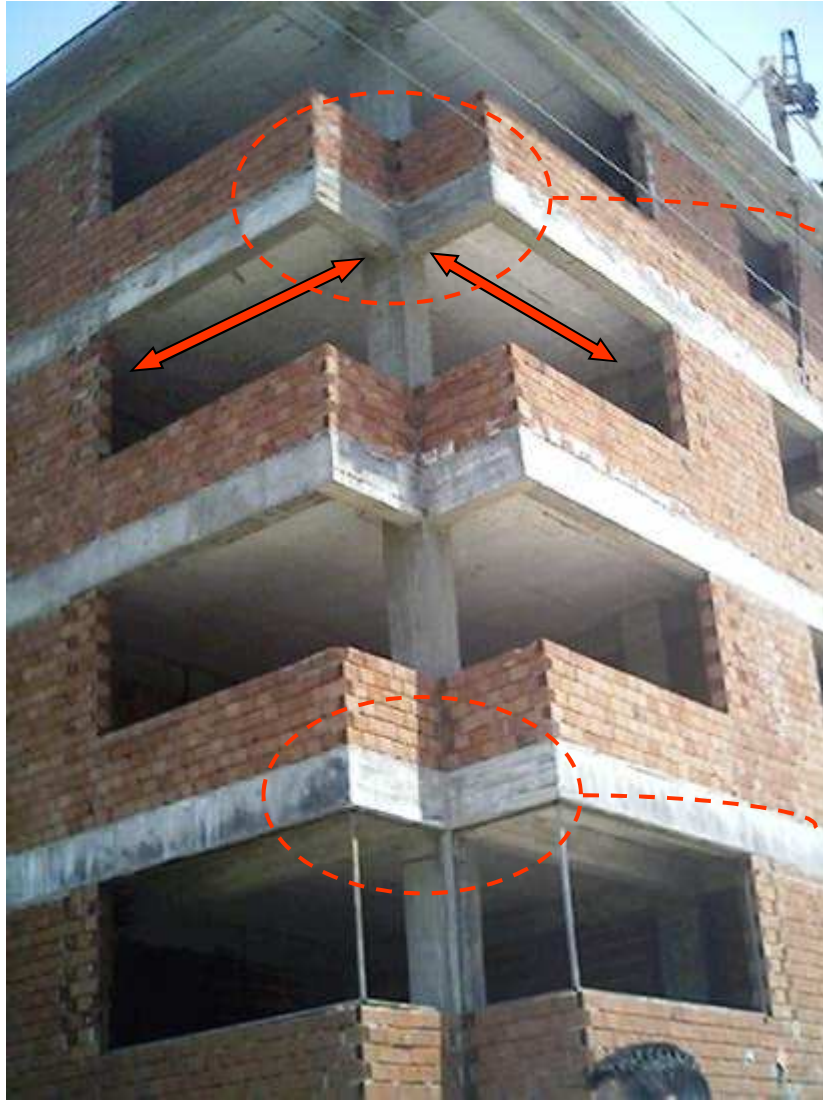
Çıkmalı yapılarda köşe kolon düzensizliği ≡ **TEHLİKE !**

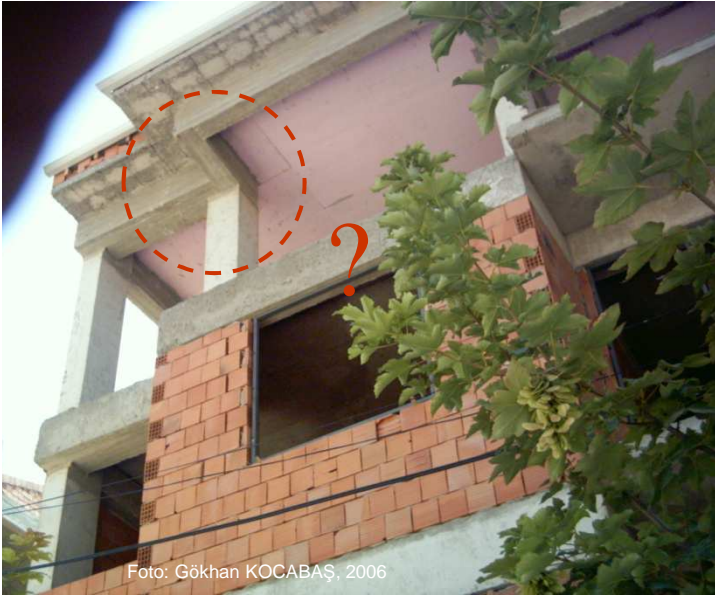
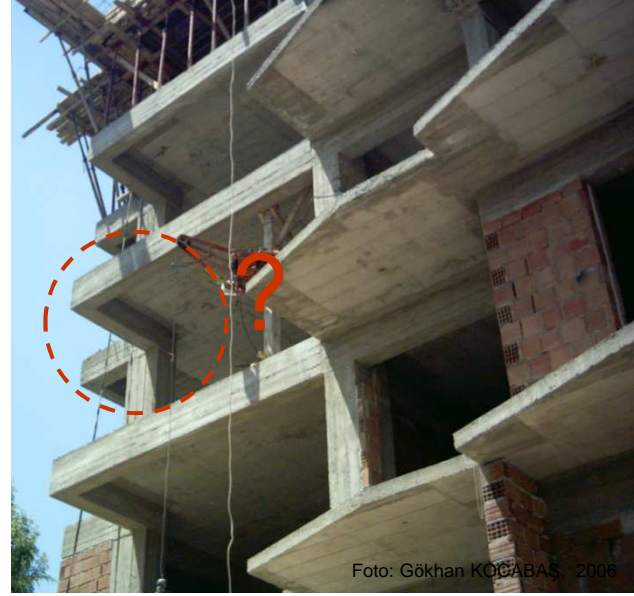
Köşe kolon hasarı

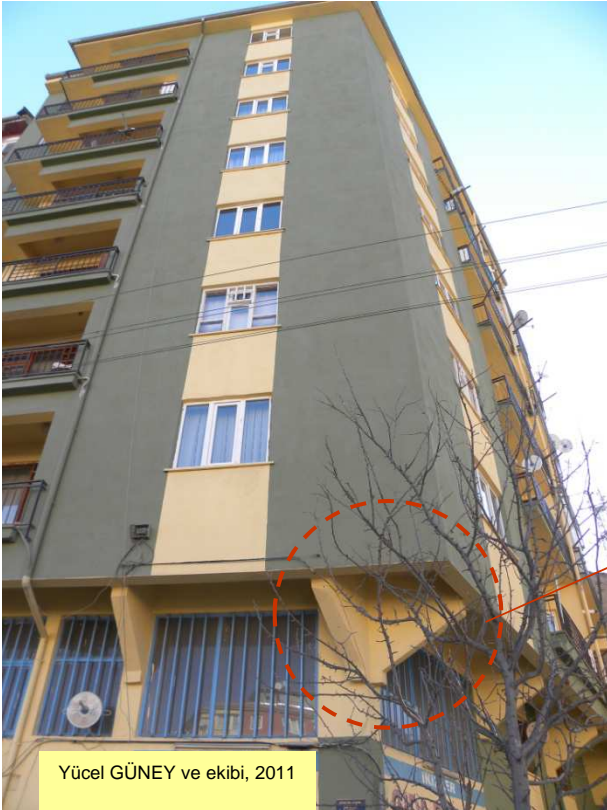
Köşe kolon hasarı

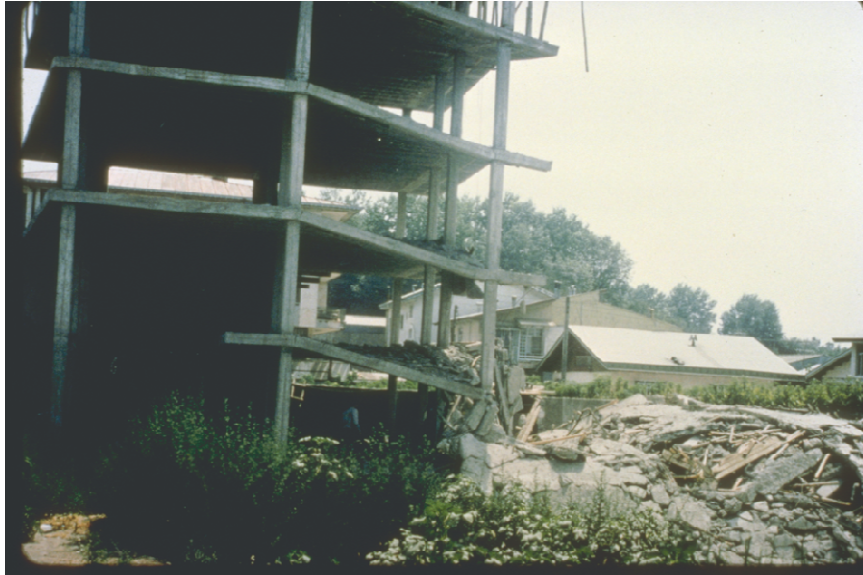
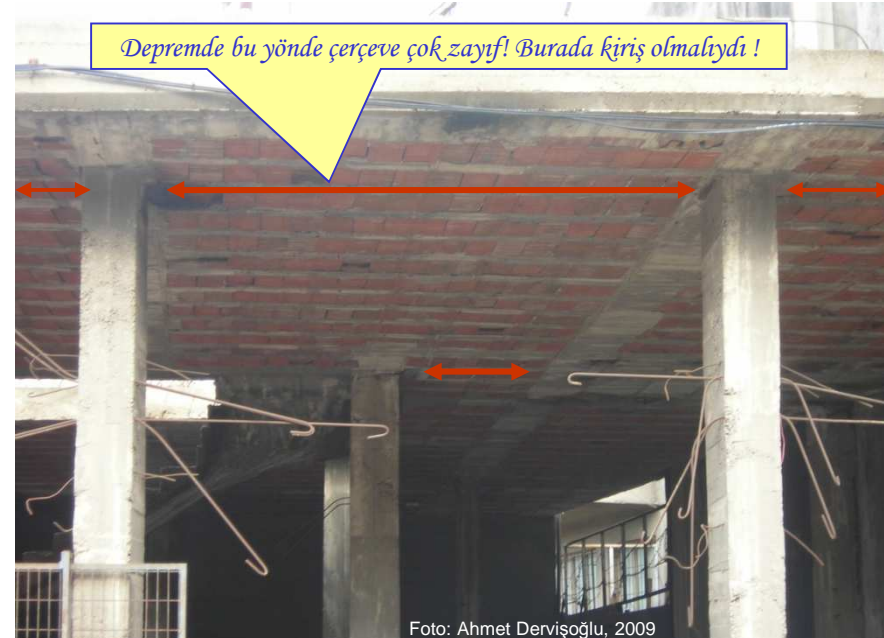
Depremde bu yönde çerçeve çok zayıf! Burada kiriş olmalıydı!

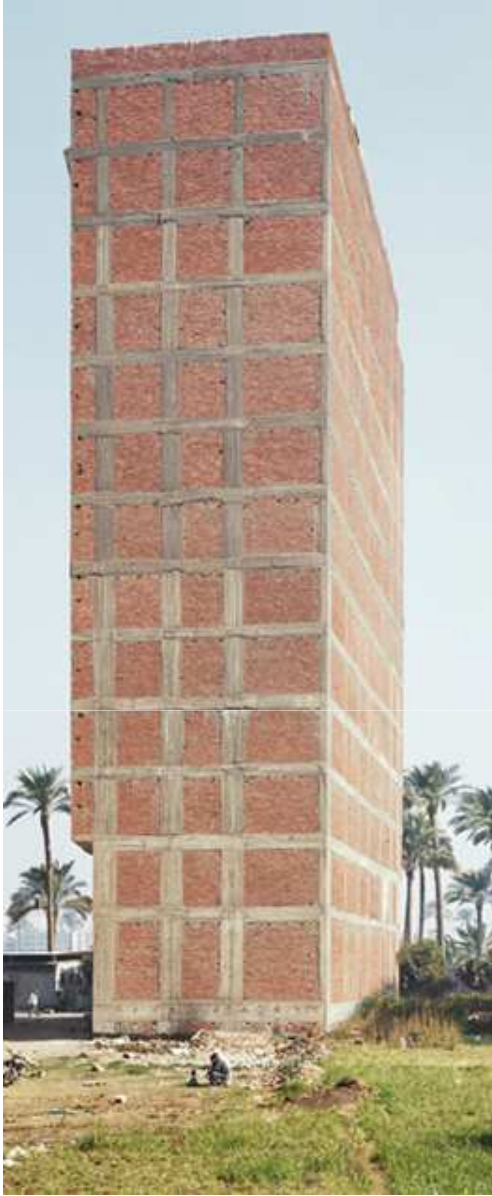
Perdesiz, zayıf taşıyıcı sistem

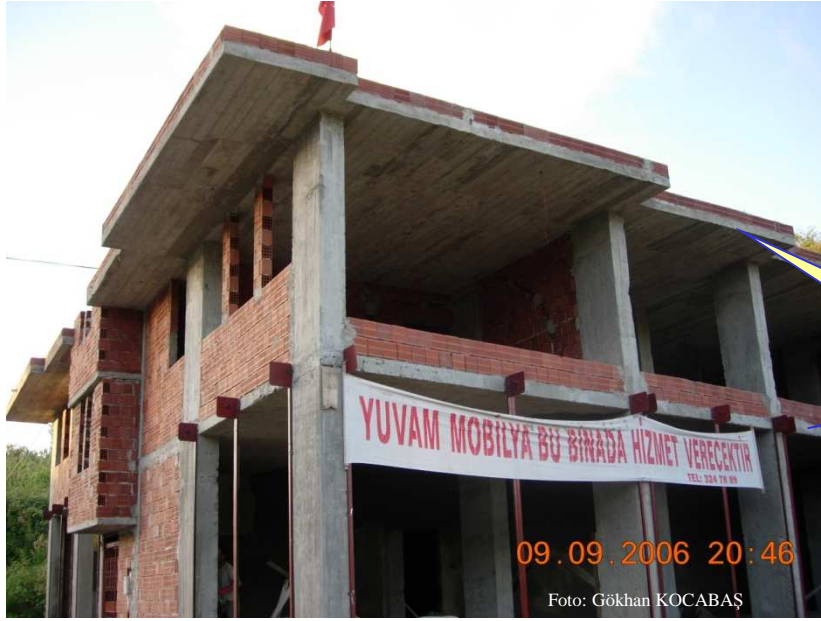
*Kirişsiz döşeme çok ince*

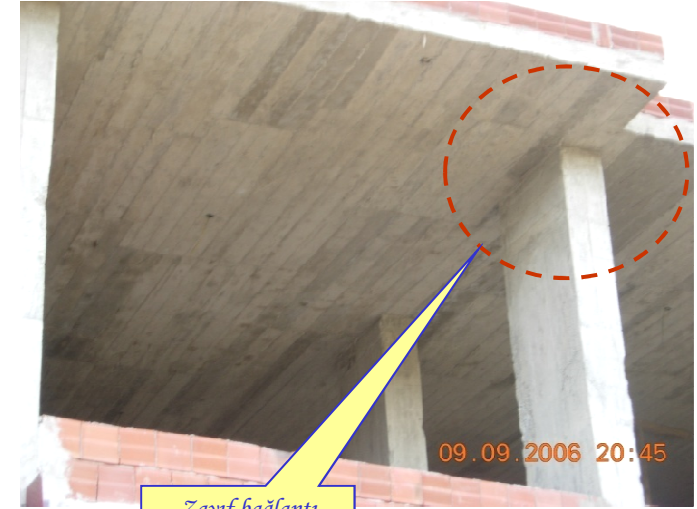
*Zayıf bağlantı*

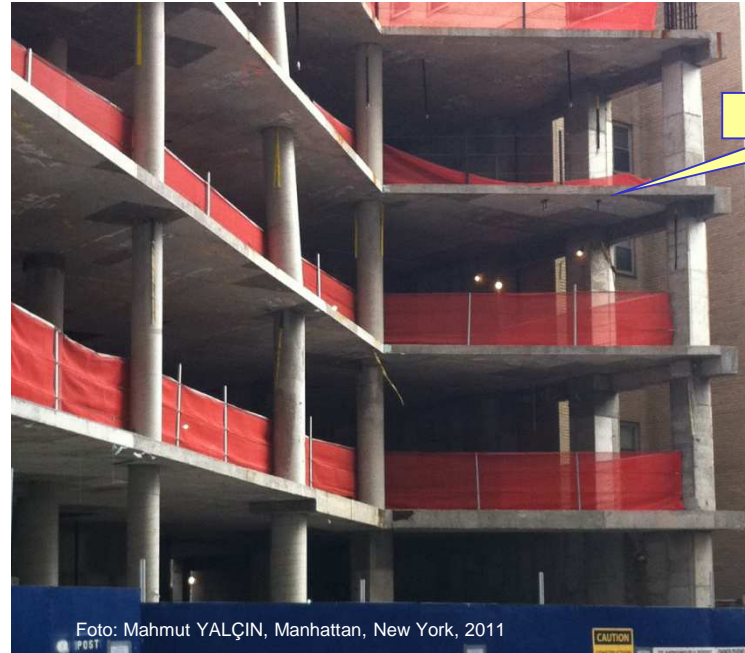
*Kirişsiz döşeme çok ince*

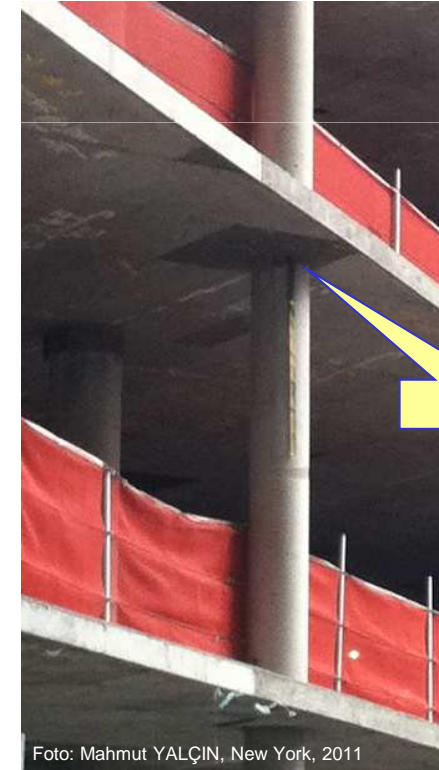
*Zayıf bağlantı*

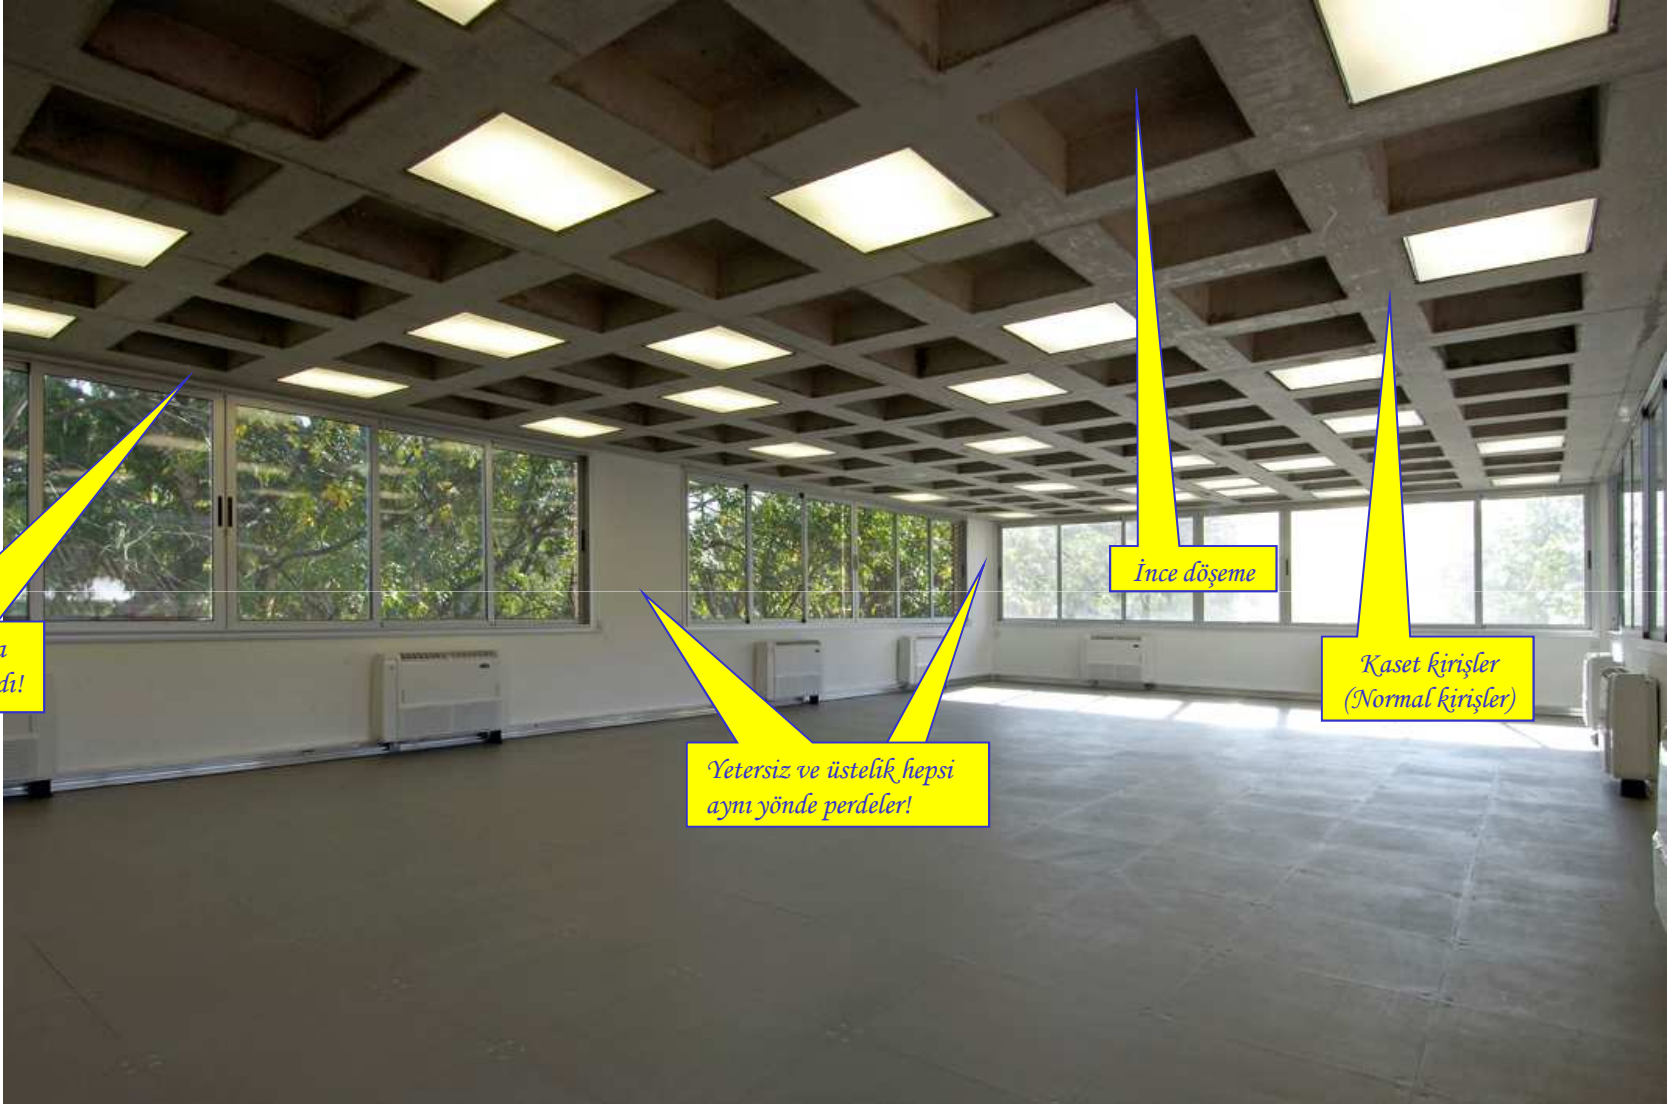
*Dört kenardaki ana kirişler geniş olmalıydı!*

*Yetersiz ve üstelik hepsi aynı yönde perdeler!*

*İnce döşeme*

### **Burada iki önemli hata vardır:**

1. Dört kenardaki ana taşıyıcı kirişlerde büyük burulma momenti oluşur. Bu nedenle kenar kirişler geniş olmalıydı!
2. Kaset-kiriş döşeme ağırdır. Zayıf kolonlara değil, rijit perdelere oturtulması zorunludur. Buradaki perdeler hem yetersiz hem de hepsi aynı yönde konulmuş.

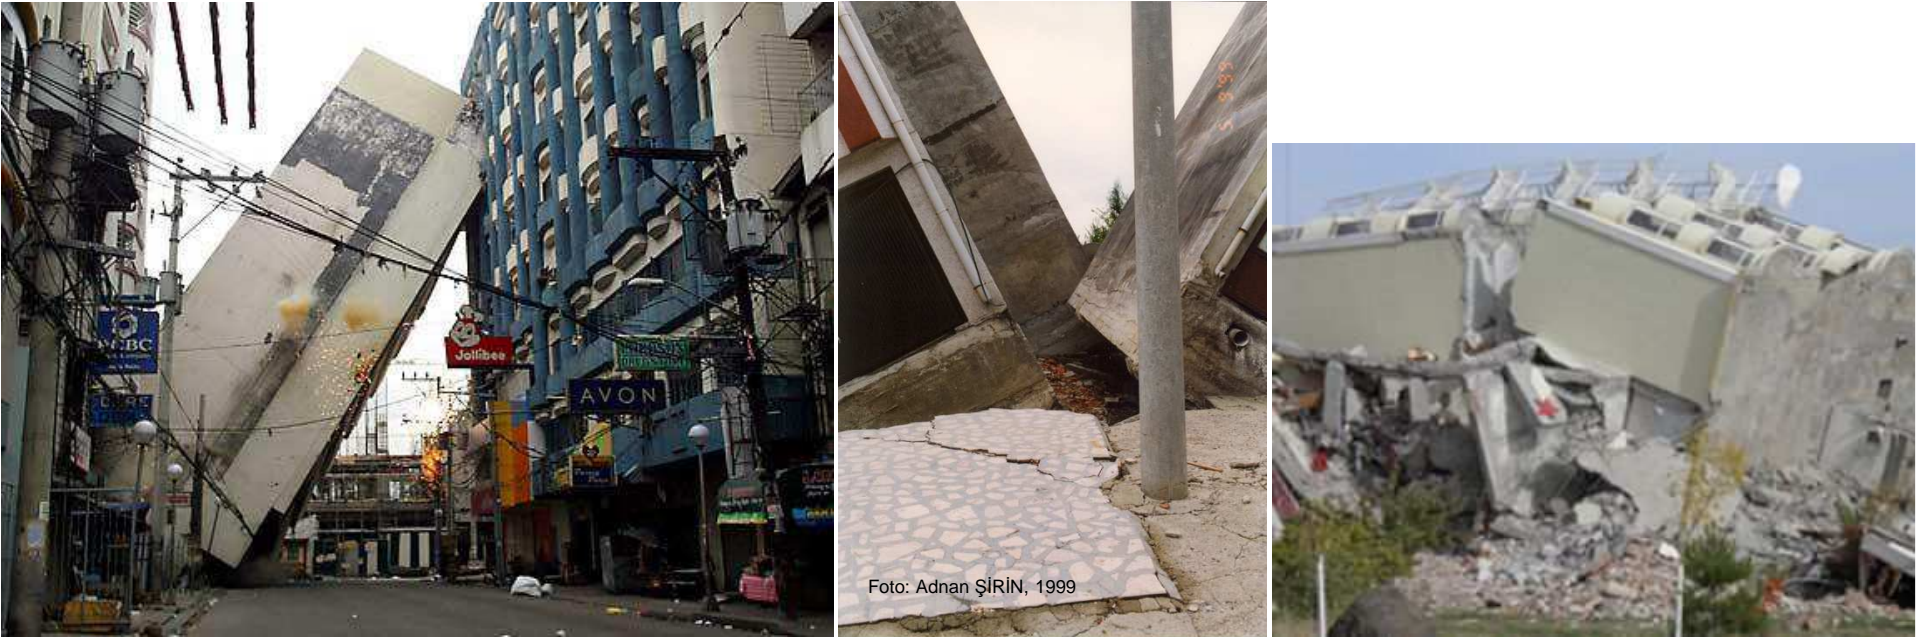
Yetersiz temel derinliği

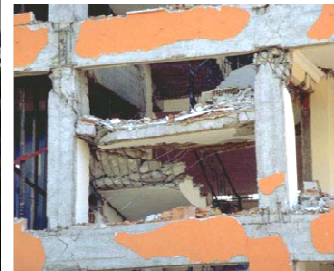
Merdiven ara sahanlığı kısa kolon oluşumuna neden olur

Merdiven ara sahanlığının yarattığı kısa kolon davranışı sonucu oluşan hasarlar

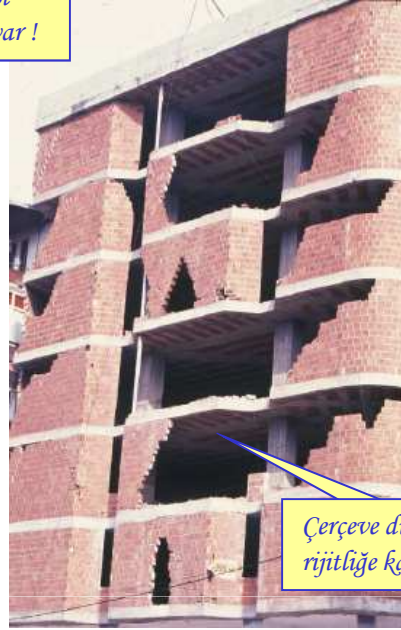
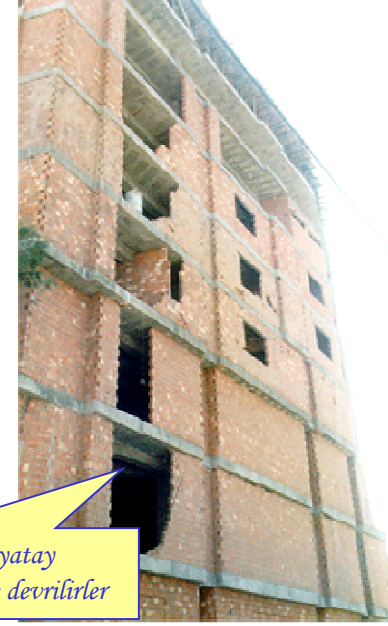
Çerçeve dışına örülen duvarların yatay rijitliğe katkısı yoktur, depremde devrilirler

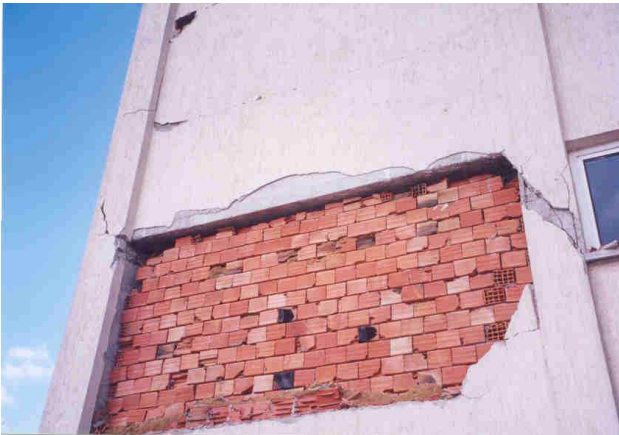
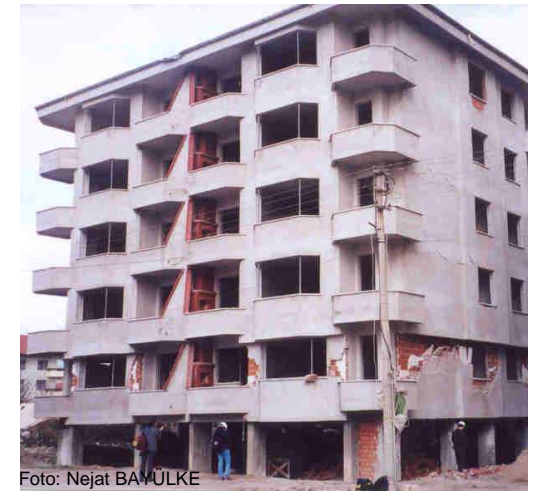
Sandviç duvarlar depremde devrilirler

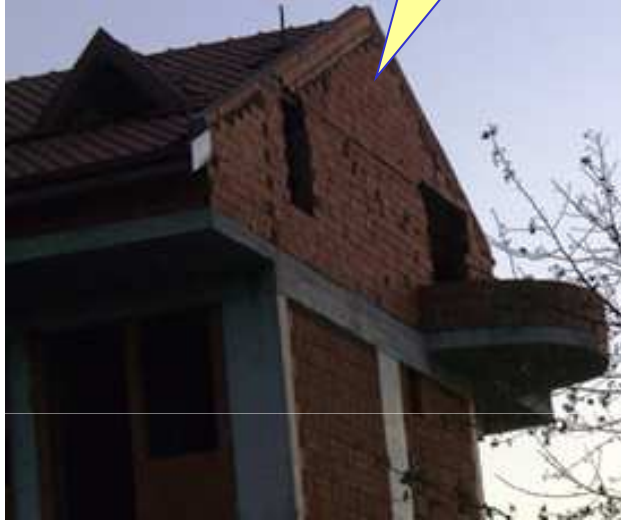
İnşasına özen gösterilmeyen kalkan duvar ve parapetler depremde ve rüzgârda yıkılır.

Yanlış inşa edilmiş  
kalkan duvar

2 m den yüksek kalkan duvarlara düşey ve eğik hatıllar yapılmalıdır (Deprem Yönetmeliği 2007, Madde 5.7.3, 5.8.2).

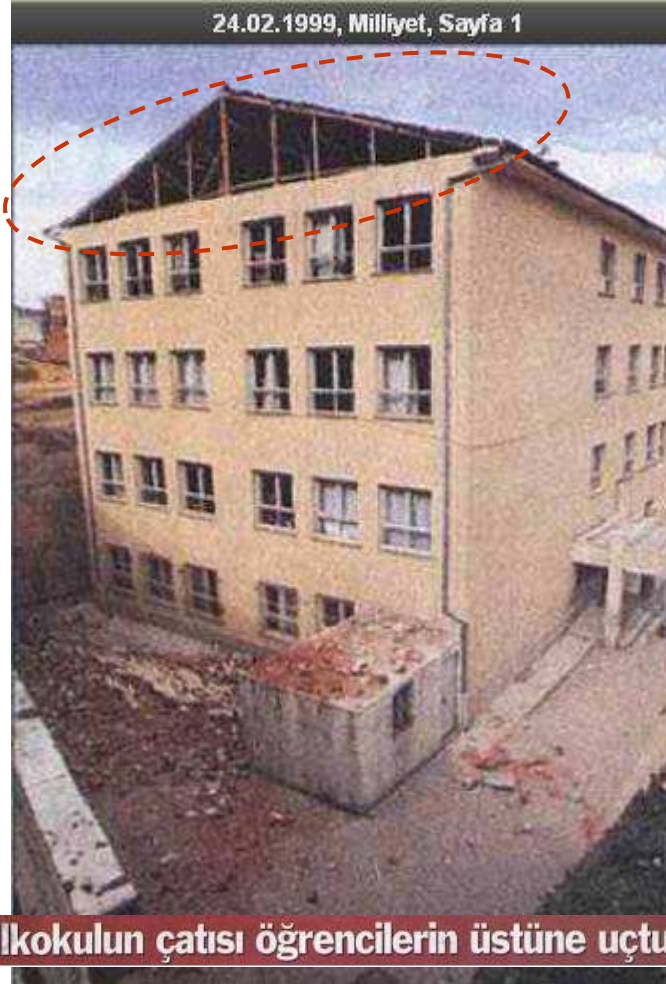
1999: Bursa'da bir ilköğretim okulu: 80 km/saat hızla esen rüzgâr yanlış inşa edilmiş kalkan duvarını yıktı. Yaşları 11-13 arasında olan 6 öğrenci öldü, 10' u yaralandı. Milliyet gazetesi arşivi.

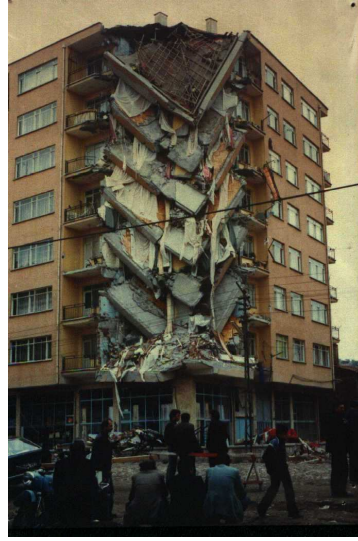
Çavdar Apt. ESKİŞEHİR, 1985  
Can kaybı : 0  
Yaralı: 0

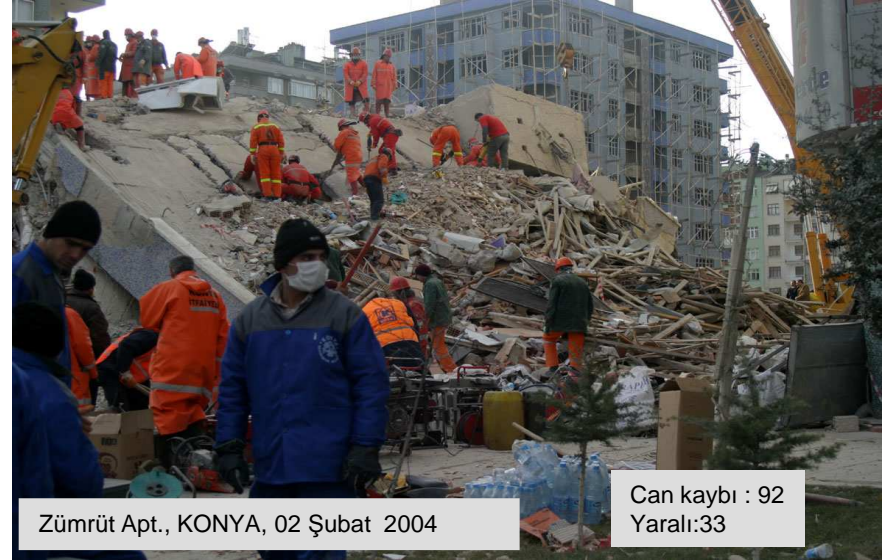
Zümrüt Apt., KONYA, 02 Şubat 2004

Can kaybı : 92  
Yaralı:33

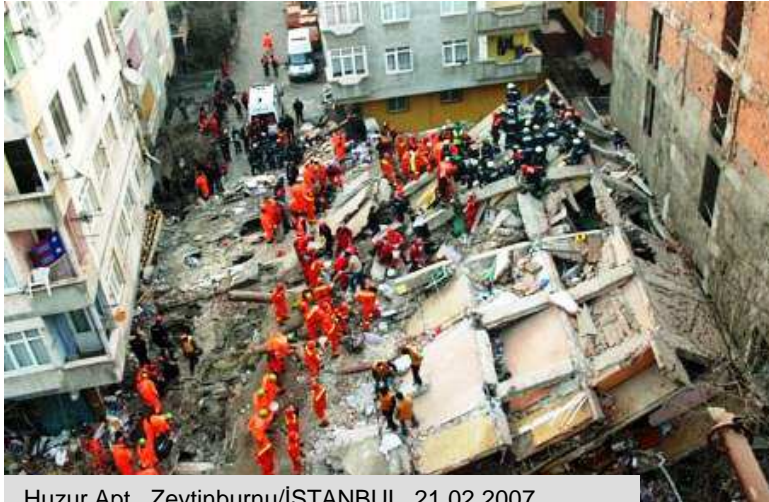
Huzur Apt., Zeytinburnu/İSTANBUL, 21.02.2007.  
Can kaybı: 2, yaralı: 28

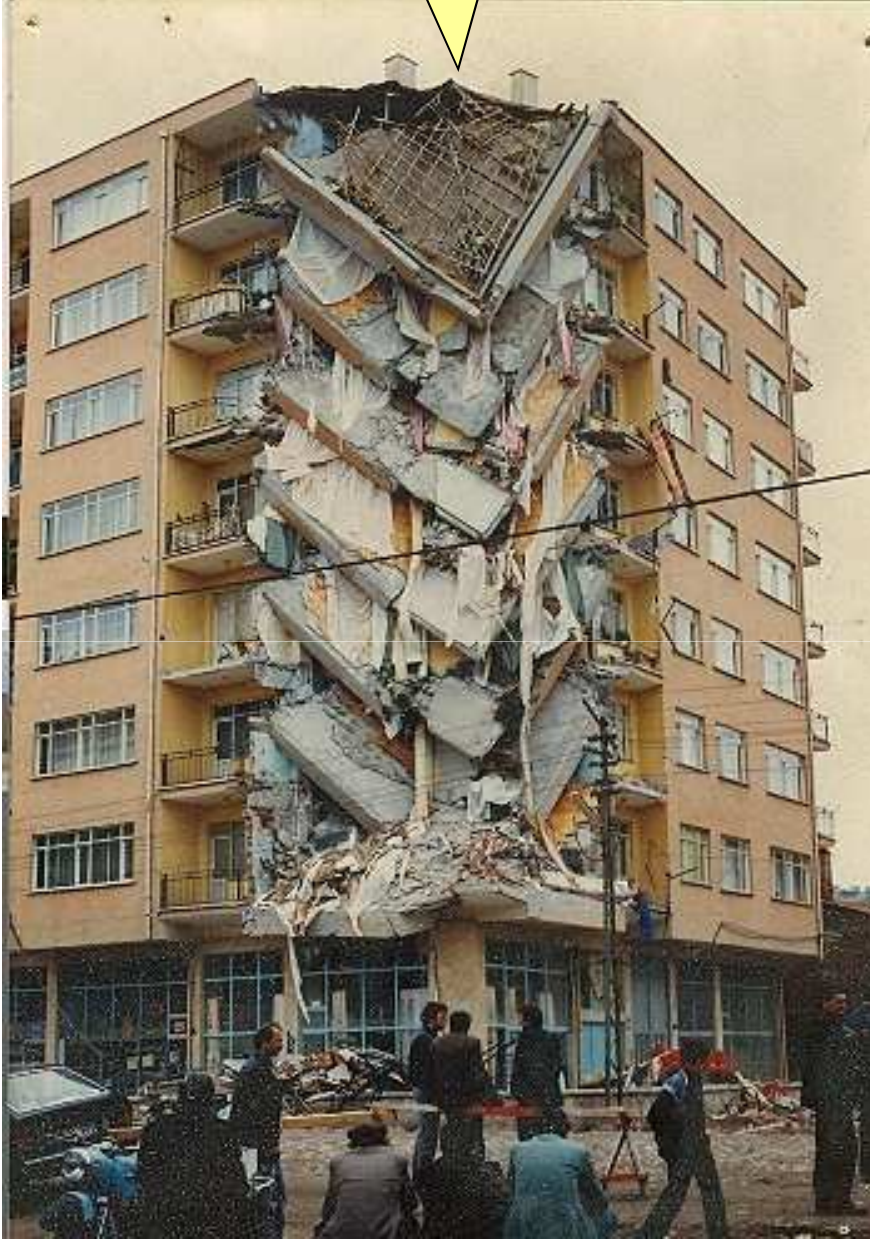
Sonra : kapı , pencere kasaları sökülürken, göçen köşe

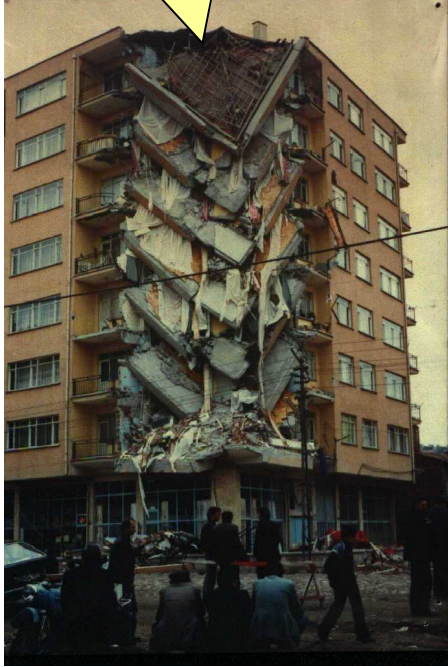
Çavdar Apt., ESKİŞEHİR, 1985

Önce göçen köşe

**Deprem yoktu, rüzgâr yoktu. Kendi yüküne dayanamadı, çöktü. Şanslıydı orada oturanlar: Can kaybı yok, yaralı yok.**

- Çıkmalı yapı-köşe kolon düzensizliği(kirişsiz köşe kolon)
- Çok kötü taşıyıcı sistem (çok fazla saplama giriş)
- Çok düşük beton kalitesi
- Gelişigüzel çelik kullanılması (aynı elemanlarda: nervürlü-düz, ince-kalın karışık)
- Kötü işçilik
- Diğer nedenler...

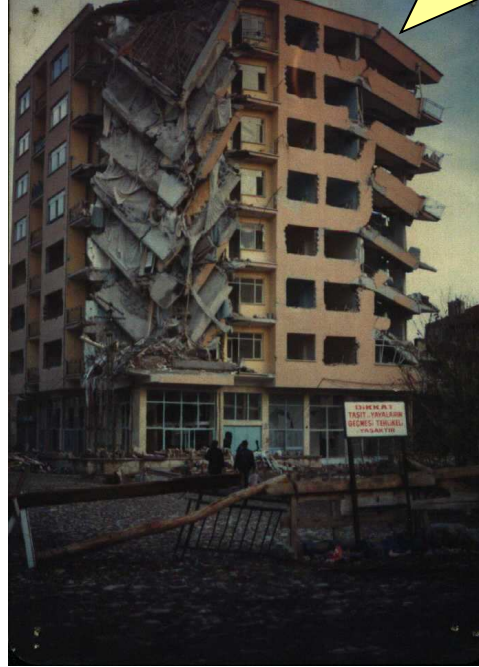
Çavdar Apt. , ESKİŞEHİR, 1985

Sonra; kapı, pencere kasaları sökülürken, göçen köşe
